**DESCRIPCIÓN DE PATOLOGÍAS
CONSTRUCTIVAS ENCONTRADAS EN
EL HOTEL CENTRAL**

**PLAZA DE LA INDEPENDENCIA-CASCO ANTIGUO DE
LA CIUDAD DE PANAMÁ**

**DOMINGO VARELA R.
ARQ. RESTAURADOR**

CIUDAD DE PANAMÁ, JUNIO DE 2007

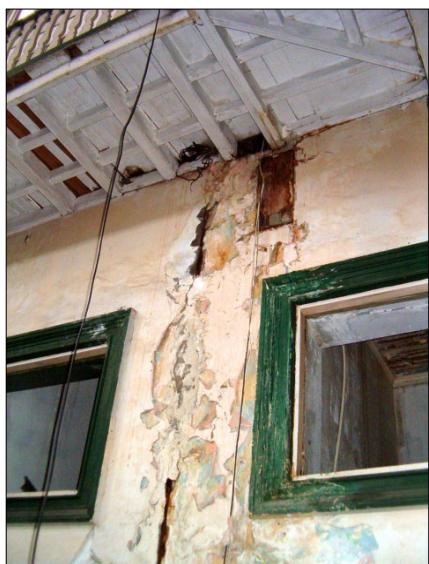
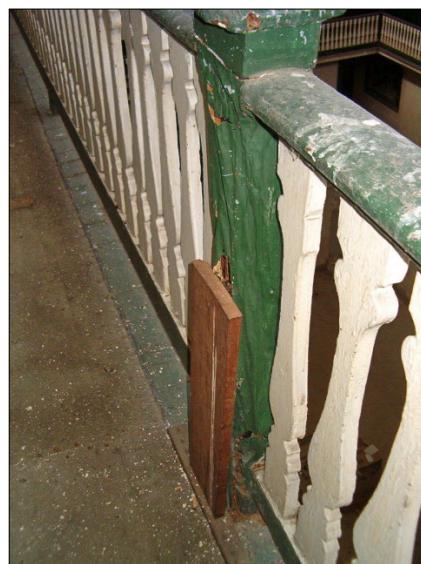
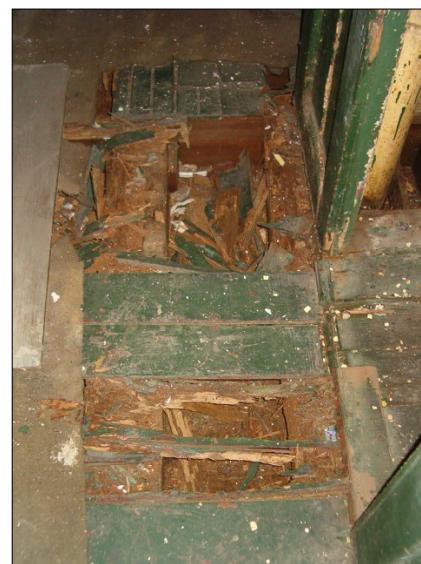
Fotos #10, 11 y 12.-Vistas generales de los daños encontrados en los pasillos. Se pueden apreciar los deterioros en muros, manchas, descascarillamientos de pinturas y desprendimientos de revocos por corrosión de tuberías empotradas, ataque severo de xilófagos en columna y pudriciones y pérdidas de material del entablado de pisos.

empotradas en los muros son los más importantes. Los deterioros más evidentes se localizan cerca de las baterías de servicios sanitarios comunales y de las habitaciones. Entre otras patologías, podemos mencionar la pudrición y rotura de los cabezales de los pares de piso en los encuentros con los muros, lo que ha ocasionado hundimientos, rotaciones y deflexiones apreciables de los pasillos. Además, estas filtraciones han ocasionado pérdidas de revocos y grietas en muros producto de la corrosión de las tuberías de hierro colado empotradas en los mismos, descascarillamientos de pinturas en entablonados de pisos, muros, vigas y columnas, manchas de humedad y de orín en paramentos, pares y entablonados de pasillos, grietas en vigas y columnas producto de la corrosión de las armaduras y eflorescencias en muros.

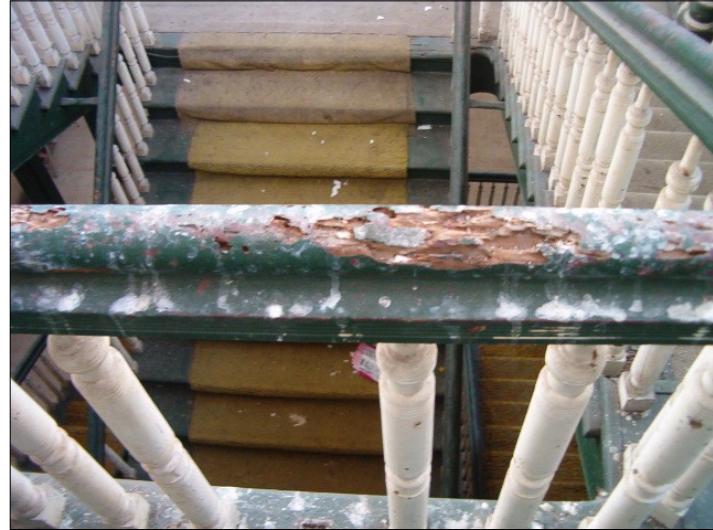
La escalera de madera es del tipo "Imperial" (una rampa central y dos laterales) de zanca abierta tipo "Inglesa" (los peldaños sobresalen lateralmente de las zancas), con barandales hechos con balaustres de bolillos de madera torneados y pasamanos del mismo material y confección. Tiene tres descansos soportados en sus cuatro esquinas por columnas decorativas de madera, las cuales parten desde planta baja. Sobre el último descanso las columnas son de la misma altura que el barandal y se coronan con sendas lámparas de hierro decorativo tipo "balaustre". La escalera se desarrolla en seis tramos (los cuales están cubiertos parcialmente por alfombras) y desembarca en el pasillo del último nivel de habitaciones. La parte inferior de las zancas y descansos están cubiertos con madera machihembrada y decorados con molduras de madera. Los daños más significativos son los ocasionados por el ataque de insectos xilófagos en todos sus componentes, la pérdida de balaustres y desgaste de sus peldaños. En las mesetas (encuentro de los tramos de escalera con los niveles de cada pasillo), pudimos apreciar la rotura y pudrición de listones producto de humedades.

Foto #13.-Vista parcial de un tramo de la escalera y de los daños ocasionados por los insectos xilófagos en el pasamanos y los balaustres. Se puede apreciar también la falta de balaustres en los barandales y suciedades generales.

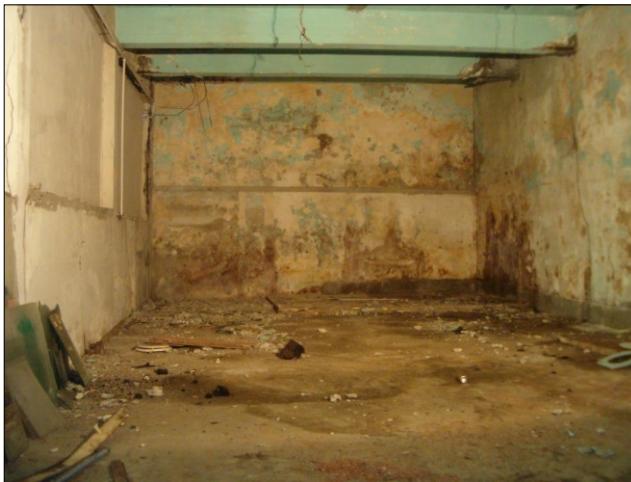
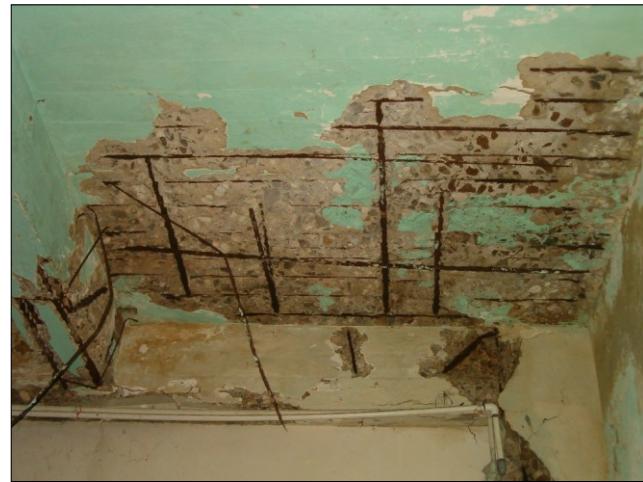
Fotos #14 y 15.-Vistas parciales del Depósito Principal y de su estado de conservación general. Podemos apreciar las humedades y descascarillamientos de pinturas en pisos y muros, además de las suciedades generales. En la foto derecha se muestra el grave deterioro estructural de una parte de la losa de concreto, muro y cabezal de viga

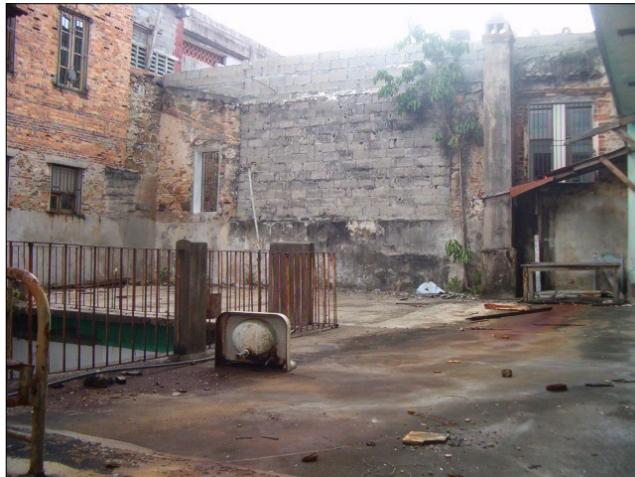
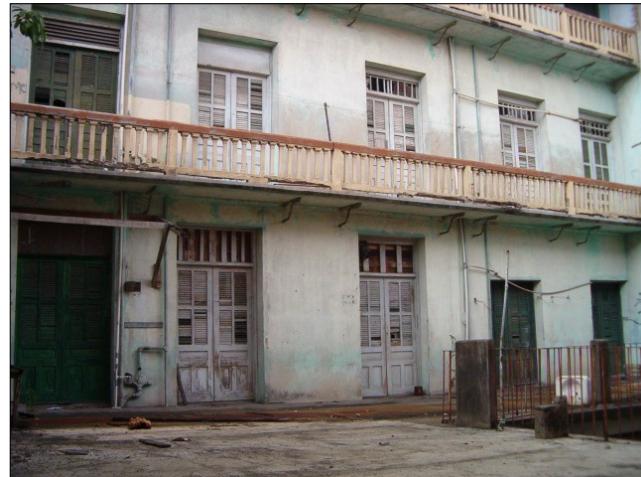
Fotos #17 y 18.-A la izquierda, vista general de la losa superior del Patio #1, donde podemos apreciar su estado general de conservación, el crecimiento de un árbol y la chimenea que viene del Depósito Principal. A la derecha observamos parte de la fachada del hotel y del estado de las puertas de las habitaciones que comunican con este patio.

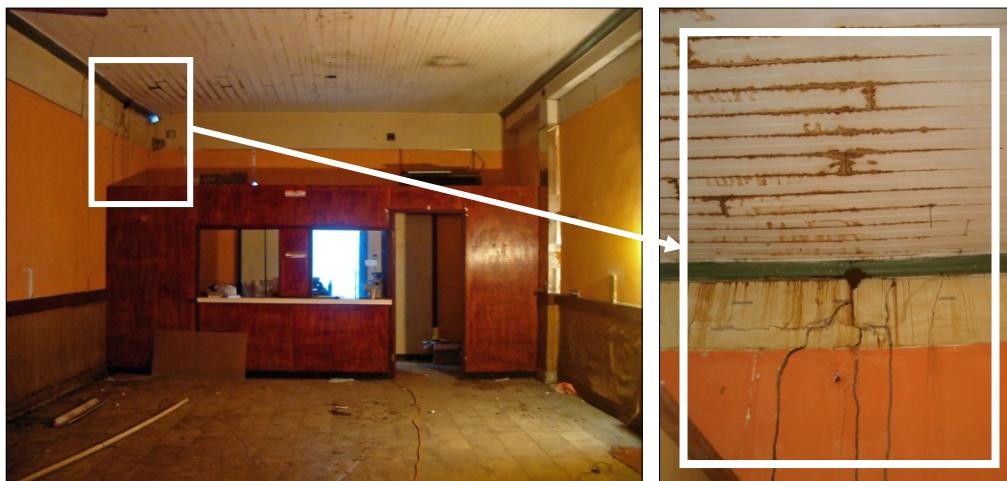
regueros en paredes y muro. La losa presenta, además, manchas de orín que evidencian el lavado constante de sus armaduras de acero y tiene varias fracturas y fisuras. Una de las vigas sobre el pasillo tiene apreciables fracturas longitudinales y ha perdido la mayoría de su recubrimiento inferior, dejando a la vista las armaduras visiblemente corroídas. Todo el espacio está muy sucio y hay galerías de termitas en paredes y losa.

Fotos #21 y 22.-Vista general del área de Billar y de los daños por filtraciones encontrados en el cielo raso y las paredes del ambiente

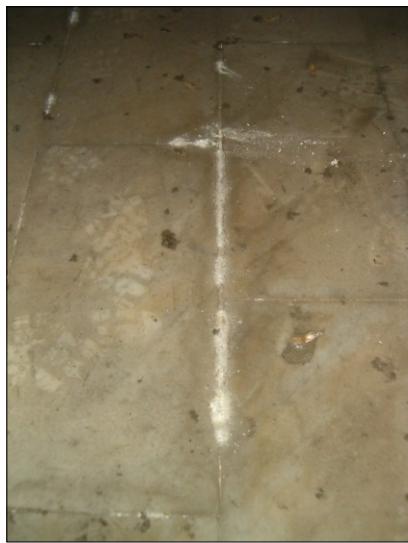
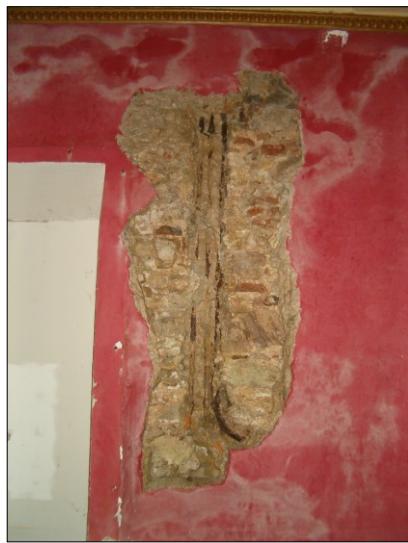
Fotos #24 y 25.-A la izquierda, vista general del estado de las losetas de mármol y las eflorescencias entre las juntas. A la derecha, parte del muro no revocado donde se puede apreciar las mamposterías las tuberías corroídas, manchas de humedades y eflorescencias en el muro

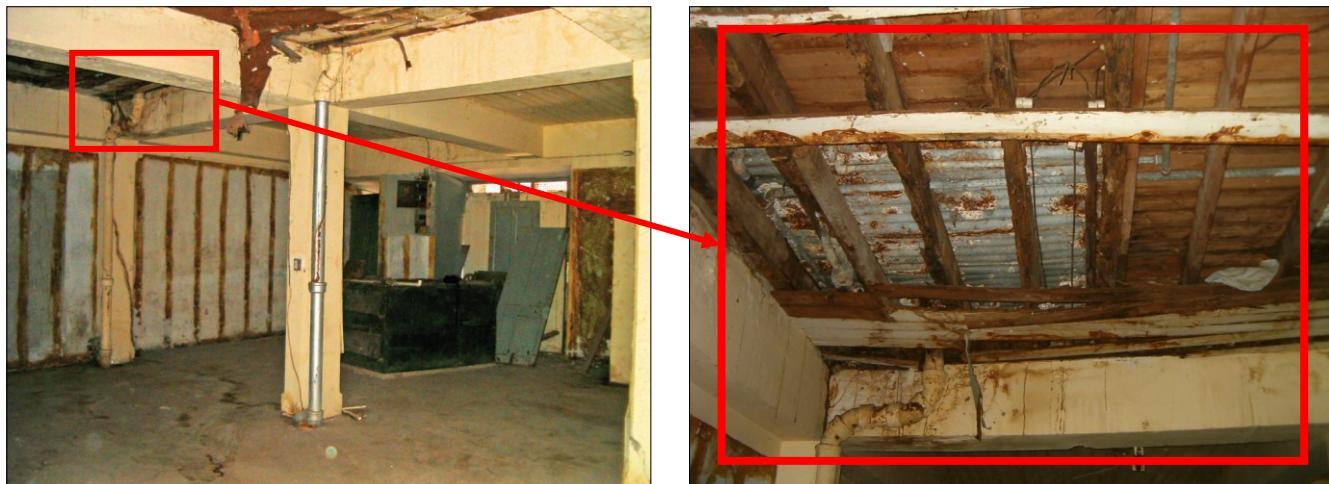
Fotos #31 y 32.-A la izquierda, Vista general de la Panadería. A la derecha podemos notar los graves daños existentes en la estructura de soporte del piso superior, de la madera machihembrada y en las vigas de concreto.

delgadas láminas metálicas, las que actualmente han desaparecido y las existentes están en pésimo estado de conservación. A un costado de cada una de las tres columnas del local bajan tuberías sanitarias de hierro colado. Hay galerías de termitas en muros, estructuras y cielo raso. Los deterioros más graves de este espacio son los relacionados a las constantes filtraciones descendentes provocadas por roturas o fugas en las tuberías de los servicios sanitarios superiores. Estas filtraciones han provocado severos daños, principalmente, a los pares de madera de la estructura superior de piso y a los listones de machihembrado del cielo raso, los cuales han desaparecido, muestran manchas o están podridos por el ataque de hongos xilófagos. Estas humedades también han afectado a las vigas y columnas de concreto, evidenciándose manchas de humedad, regueros, disgragaciones de morteros y eflorescencias, además de grietas y pérdidas de recubrimientos de concreto debido a las corrosiones de las armaduras. El estado de conservación de estructura de soporte de los pisos afectados es pésimo y su estabilidad estructural es precaria, ya que varios de los pares pueden fallar provocando el desplome de los mismos.

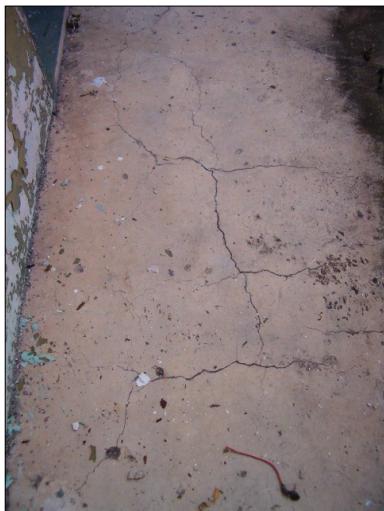
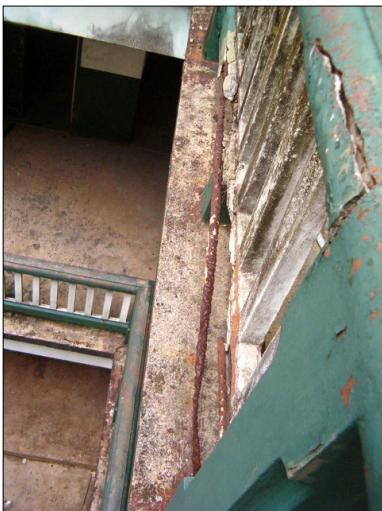
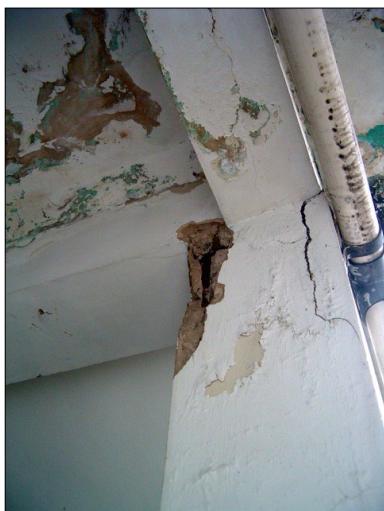
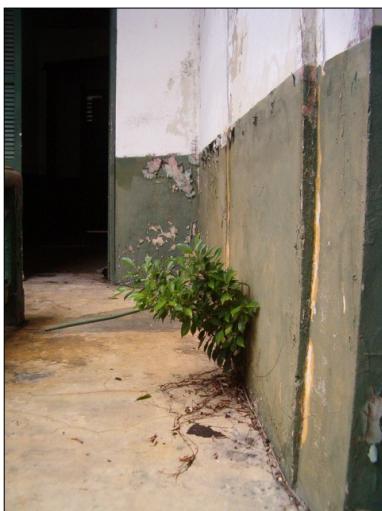
Fotos #33, 34, 35 y 36.-Vistas generales de los daños encontrados en el Patio #2 y sus pasillos superiores.

el proceso de deterioro de sus armaduras), descascarillamientos y lavados de pinturas y crecimiento de mohos y musgos debido a las altas humedades.

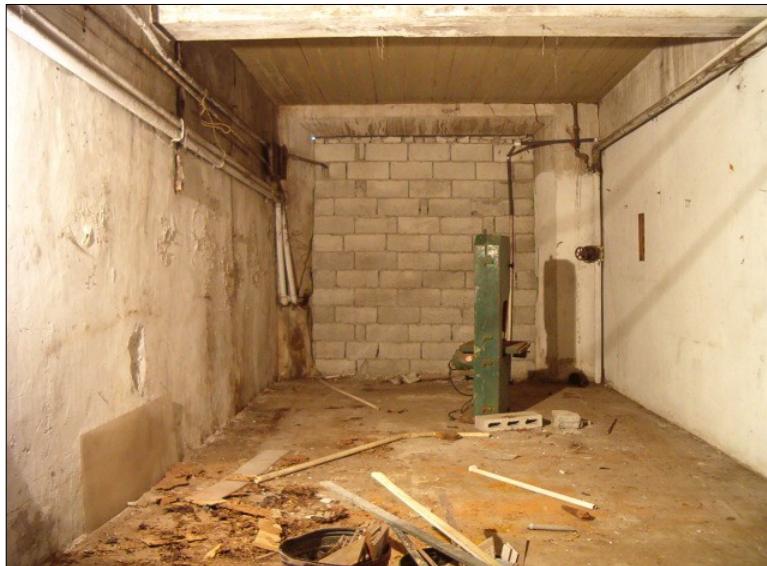
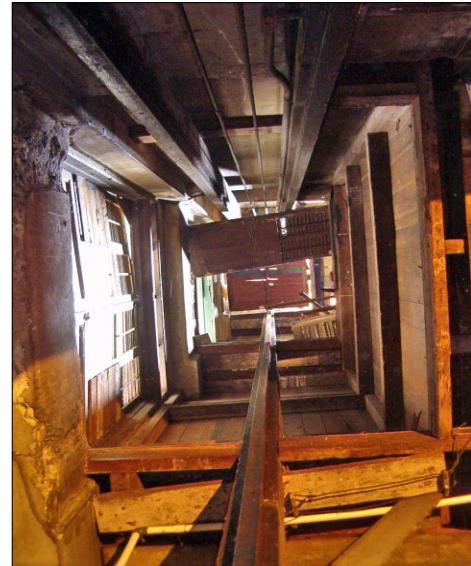
Fotos #37 y 38.-Vista parcial de uno de los Depósitos Secundarios (hacia Calle 4ta.) y del estado de las guías de madera y del desarrollo del foso del montacargas

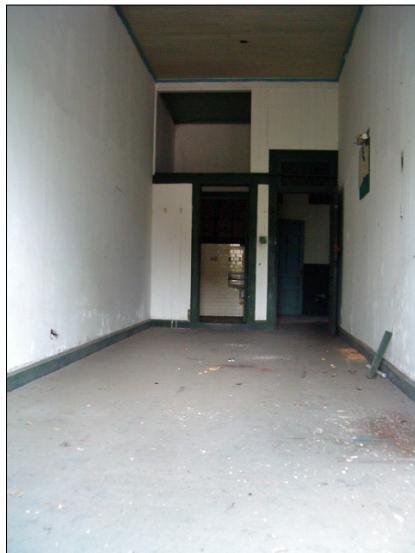
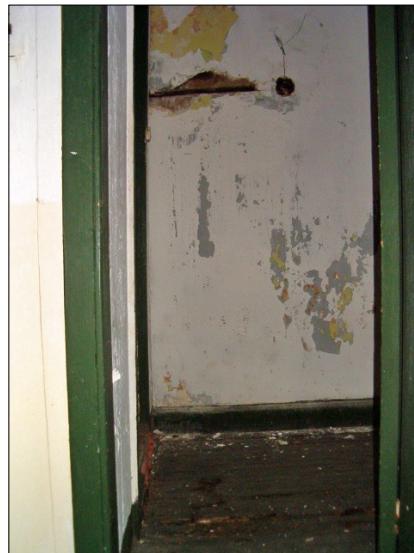
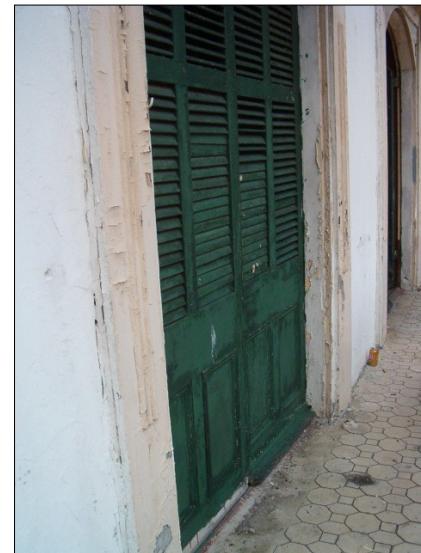
Fotos #39, 40 y 41.-A la izquierda, vista general de una de las habitaciones y de su estado de conservación. Al centro, daños observados en el área de servicios sanitarios. A la derecha, vista parcial de losa de balcón y del estado de conservación de puertas y marcos decorativos.

ambientes están deteriorados por la acción de las filtraciones de agua, lo cual ha causado descascarillamientos de pinturas, manchas de orín, pudriciones, roturas y pérdidas de los listones de machihembrado de sus cielos rasos y pisos adyacentes a las entradas de los mismos. Los cerramientos presentan descascarillamientos de pinturas, manchas por humedades y por orín, eflorescencias y disgriegaciones y pérdidas parciales de revocos debido a la corrosión de tuberías empotradas en los paramentos. Estos daños son más severos en el segundo nivel.

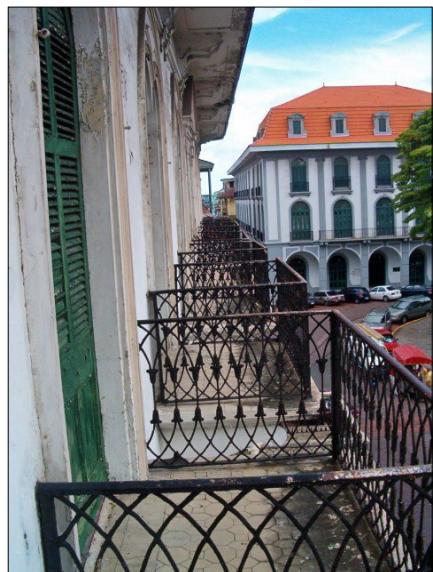
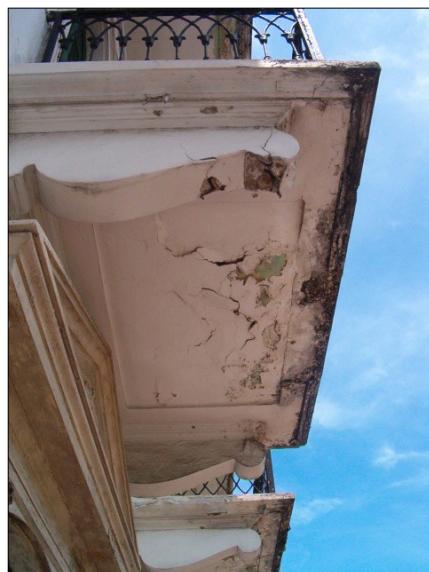
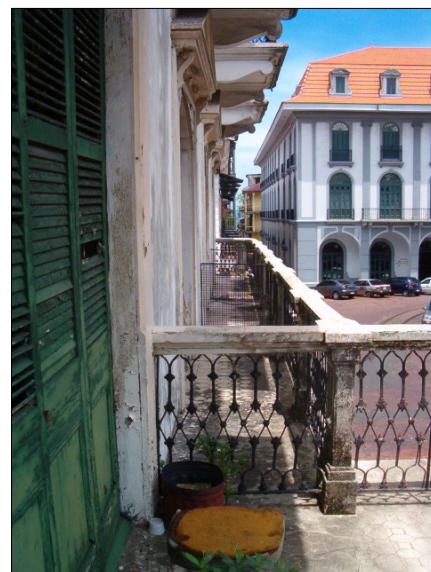
desprendimientos de recubrimientos de concreto debido a severas corrosiones en las armaduras. En el primer piso la balconada tiene barandales compuestos de verjas decorativas de hierro forjado entre balaustres de concreto ornamental y pasamano superior de concreto. Los barandales de los balcones del segundo alto son de verjas decorativas de hierro forjado con empotramientos a la losa. Hay algunos faltantes en varios de los elementos constitutivos de las verjas y otros están rotos, oxidados o corroídos. En vista de que las verjas tienen una protección a base de pintura pasivante con acabado de varias capas de pintura de aceite, los daños en las mismas no son tan severos ni notorios. Sin embargo, en los encuentros de estas verjas con los balaustres de concreto los daños son más significativos, ya que visualizamos corrosiones generalizadas en las mismas, además de grietas y pérdida de recubrimientos de concreto debido a la corrosión de las armaduras de los balaustres.

Fotos #42, 43 y 44.-Vistas parciales de los balcones del primer alto, daños encontrados en parte baja de las losas y ménsulas y vista parcial de los balcones del segundo nivel.

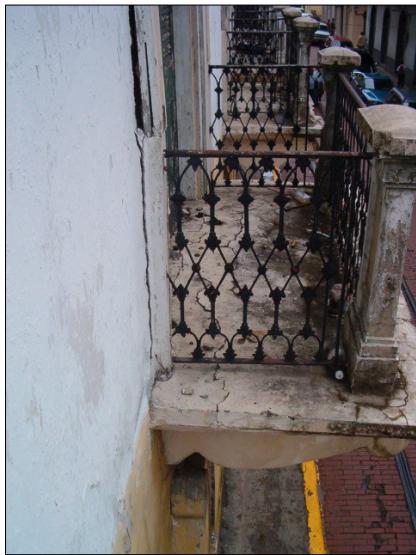
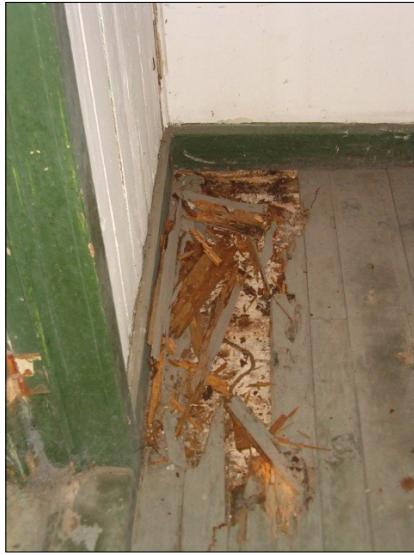
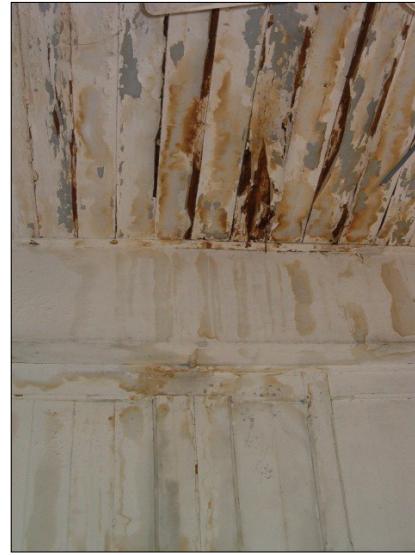
Fotos #45, 46 y 47.-A la izquierda podemos apreciar el desprendimiento del marco decorativo y las grietas en la losa, la cual ha rotado. En el centro se observan los daños encontrados en los pisos por ataque de insectos xilófagos y en la foto derecha se ven los daños en las láminas del cielo raso y las paredes producto de las humedades por filtraciones superiores.

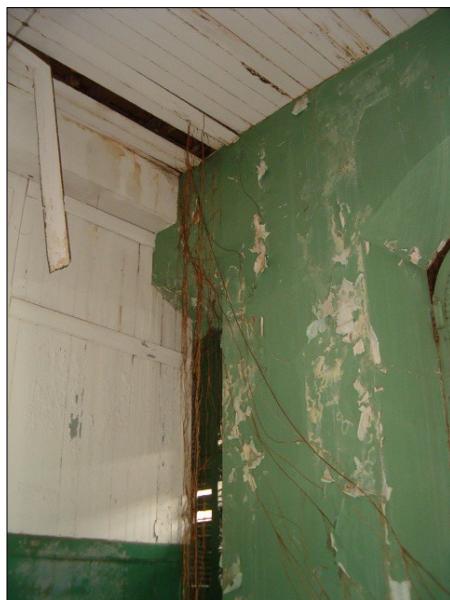
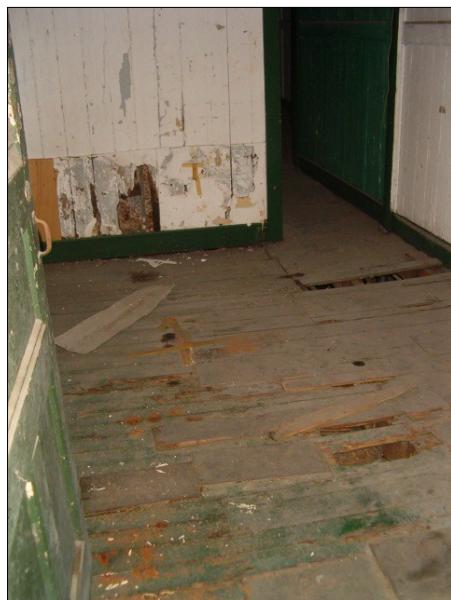
Fotos #48 y 49.-Vistas de la presencia de raíces de un árbol, pudrición de cielos rasos y daños en el muro. En la segunda foto se aprecian los daños ocasionados por las filtraciones en los pisos y paredes

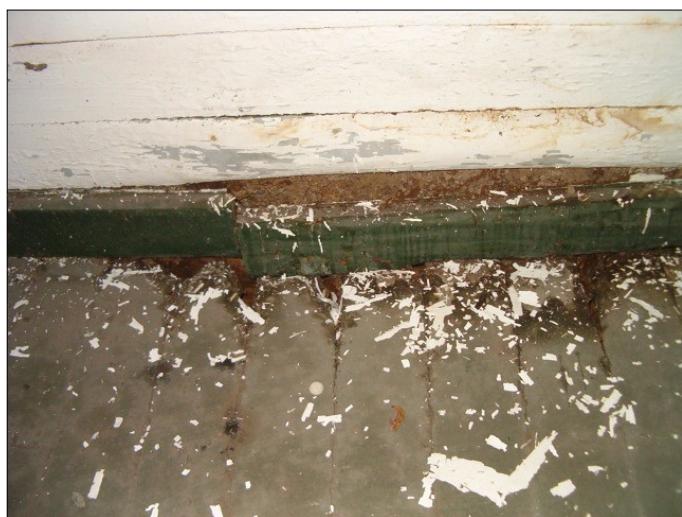
Foto #50.-Vista de las humedades, ataques por insectos xilófagos y hundimiento del piso por pudrición de los cabezales de las vigas

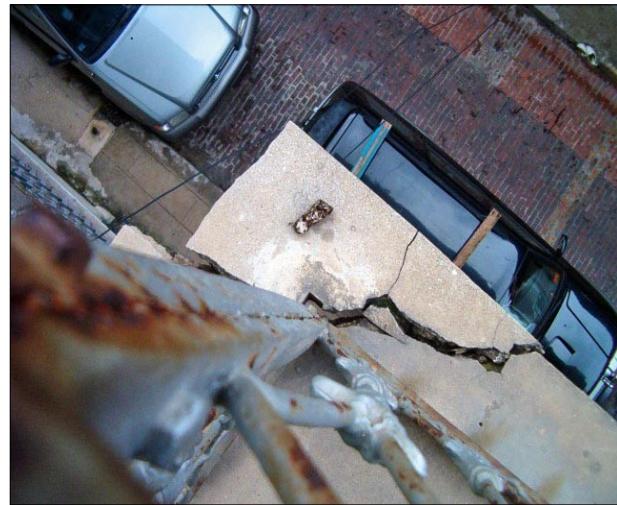
Foto #51.-Rotura en losa de balcón por corrosión del empotramiento de la verja decorativa. También apreciamos las oxidaciones y corrosiones generales en el elemento

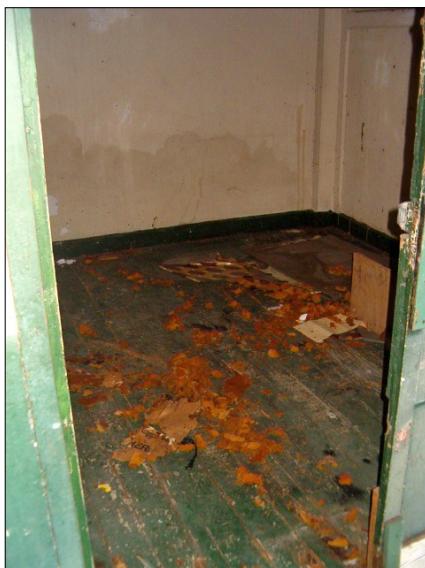
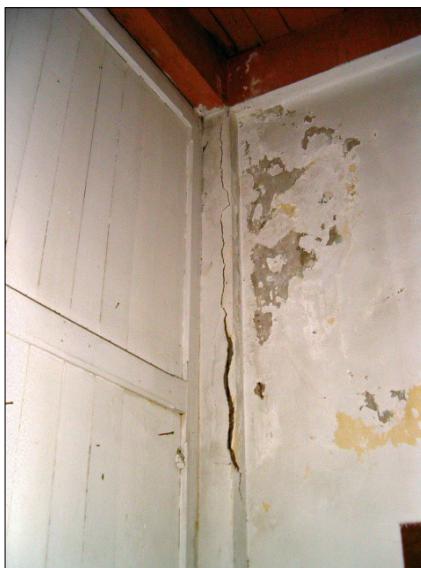
Fotos #52 y 53.-Vistas generales del estado de conservación de una de las habitaciones y de los deterioros encontrados en los muros y estructuras de concreto.

Varias de estas puertas han perdido sus elementos y sus marcos están severamente atacados por insectos xilófagos. Los pisos, paredes y cielos rasos presentan daños apreciables por la acción de insectos xilófagos y por humedades ascendentes y descendentes, lo cual ha provocado la pudrición y pérdida localizada de varios listones de los pisos y cielos rasos. Los muros presentan suciedades, manchas de humedades, regueros, descascarillamientos y lavados de pintura, disgragación de revocos y eflorescencias. Varias vigas y columnas de concreto presentan fracturas importantes por corrosiones de sus armaduras.

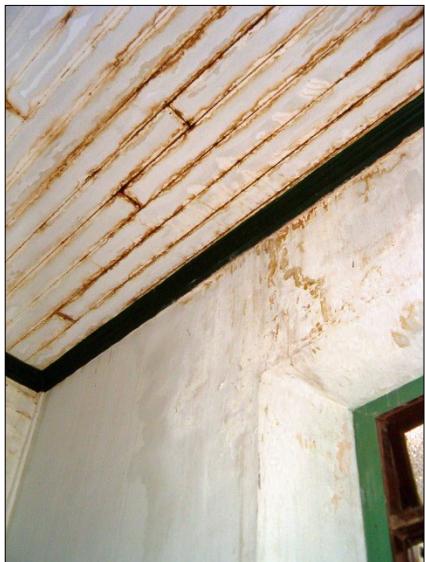
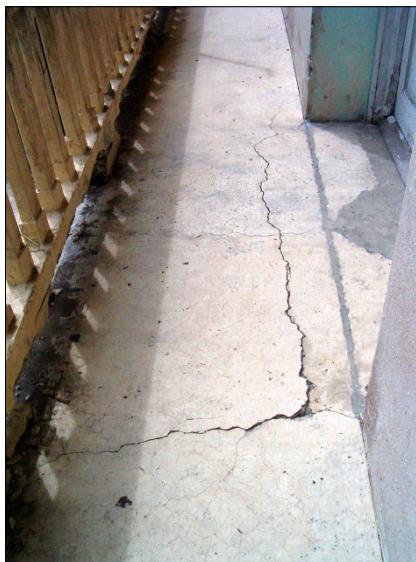
Fotos #57 y 58.-Vistas generales de los daños ocasionados por las filtraciones superiores en cielos rasos y muros de las habitaciones y grietas en la losa de balcón corrido del segundo alto.

cuales están oxidados y presentan corrosiones. Esta losa tiene abombamientos y pérdidas parciales de recubrimientos superiores e inferiores, pudiéndose observar, en algunas áreas, las armaduras corroídas. Hay fisuras generalizadas y grietas importantes en sus superficies y en su encuentro con el muro de fachada. Parte de la losa ha rotado y flectado debido a estas grietas y tiene, además, perforaciones por las cuales pasan tuberías metálicas y de P.V.C provenientes de la parte superior del edificio y crecimiento de vegetación y pequeños árboles en ella, lo

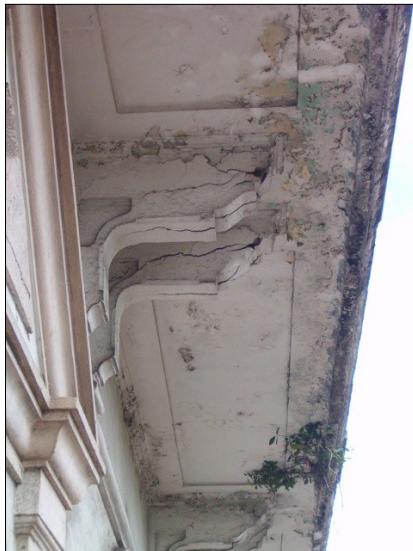
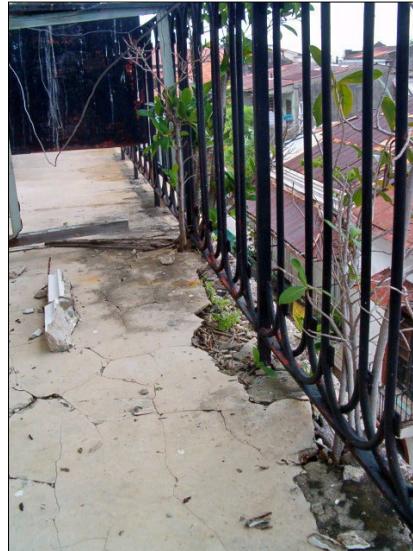
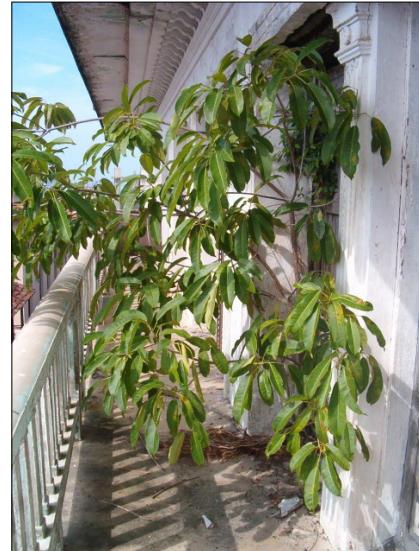
Fotos #59, 60 y 61.-A la izquierda, vista del grave estado de deterioro de las ménsulas que soportan el balcón corrido frente a la Plaza de la Independencia. Al centro se puede apreciar los daños provocados en la losa por efecto del crecimiento de árboles y, a la derecha, vista de un árbol que ha crecido entre el muro y el balcón y cuyas raíces han afectado severamente los interiores de las habitaciones

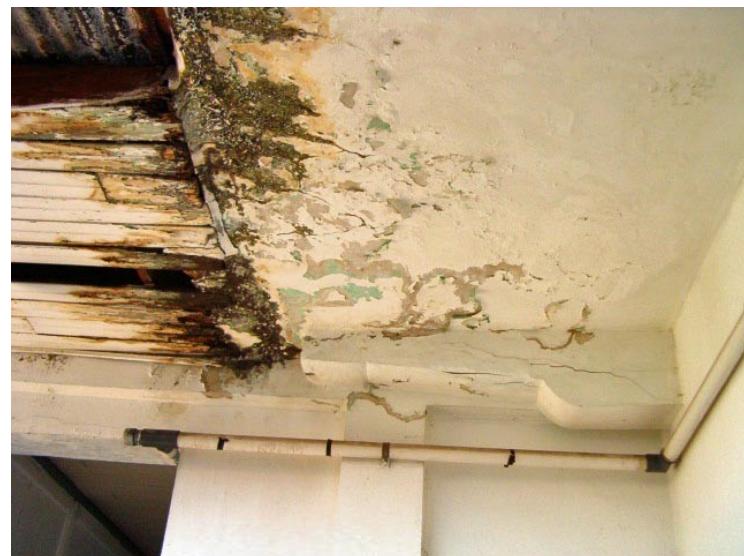
Foto #62.-Vista general de los daños ocasionados por filtraciones provenientes de cubierta en losa y alero de madera machihembrada

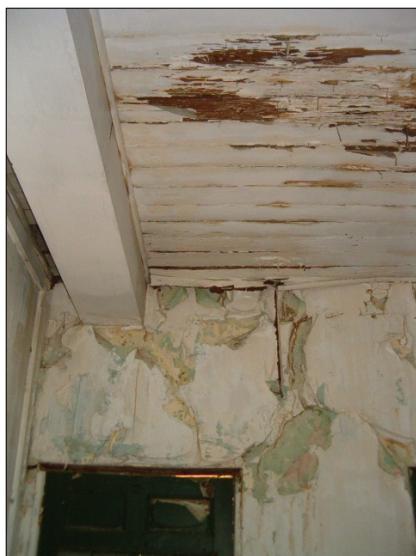
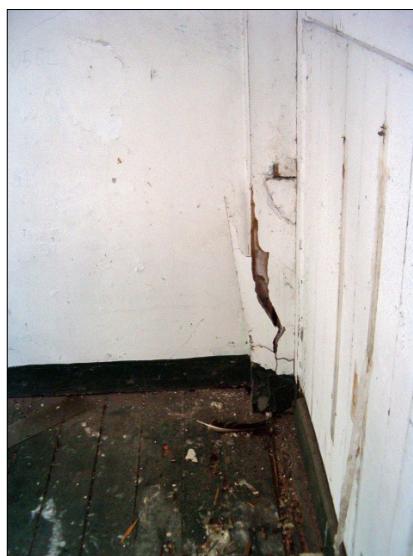
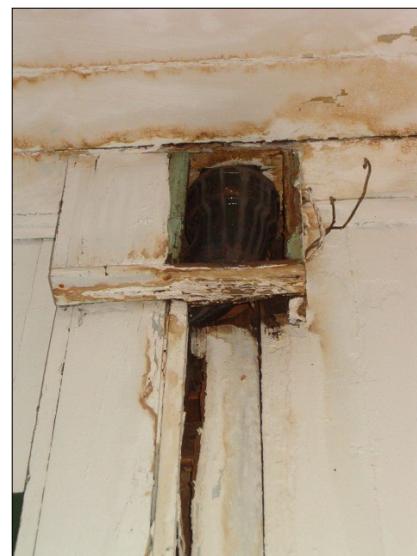
Fotos #63, 64 y 65.-A la izquierda, vista de los daños provocados en el muro y en el cielo raso por las filtraciones provenientes de cubierta. Al centro podemos apreciar la rotura y desprendimiento de una sección de concreto en una columna y las humedades presentes en el piso de una de las habitaciones del Patio #2. A la derecha, daños provocados por la fuga en una tubería de desagüe oculta en una de las paredes de madera.

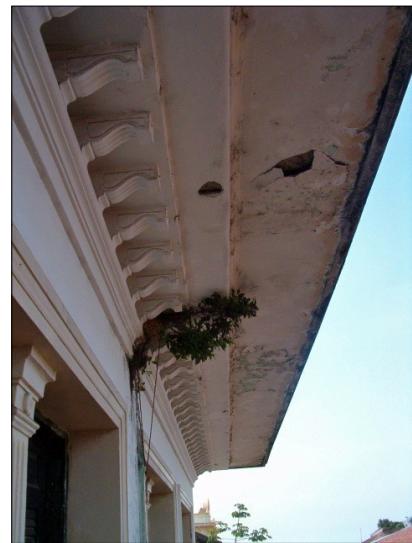
balcón hay presencia de fisuras y grietas, las cuales son producto de rotaciones, retracciones o de la descomposición de los recubrimientos debido a la acción de las raíces de los árboles o de la corrosión de las armaduras. Bajo la losa también se pueden apreciar manchas de humedades, eflorescencias, descascarillamientos y lavado de pinturas, crecimiento de micro vegetación, desconchamientos y pérdidas de importantes secciones de concreto, dejando expuestas las armaduras corroídas. Los bordes han perdido secciones por la corrosión de los empotramientos de las verjas decorativas de hierro forjado en la losa. Los daños más graves se localizan en las ménsulas de soporte, ya que la mayoría de ellas han perdido importantes secciones de concreto o presentan severas fracturas, debido a la corrosión de las armaduras. La losa superior está soportada en voladizo por una viga en forma de cornisa, la cual tiene debajo varios canecillos decorativos de concreto. Los daños de esta losa son similares a los descritos anteriormente.

Foto #66.-Vista de los daños en la losa sobre el balcón del tercer nivel

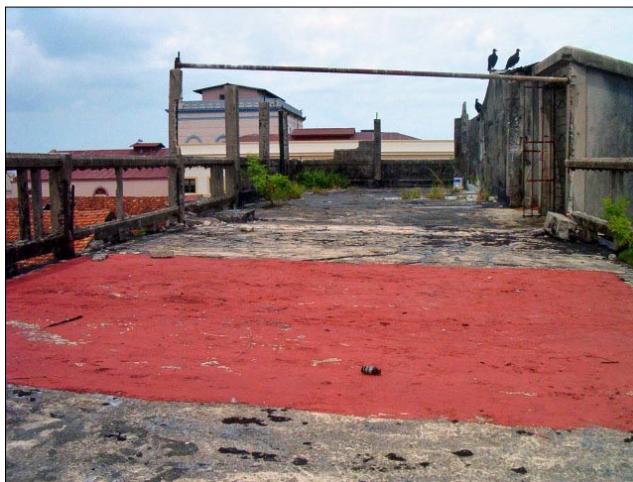
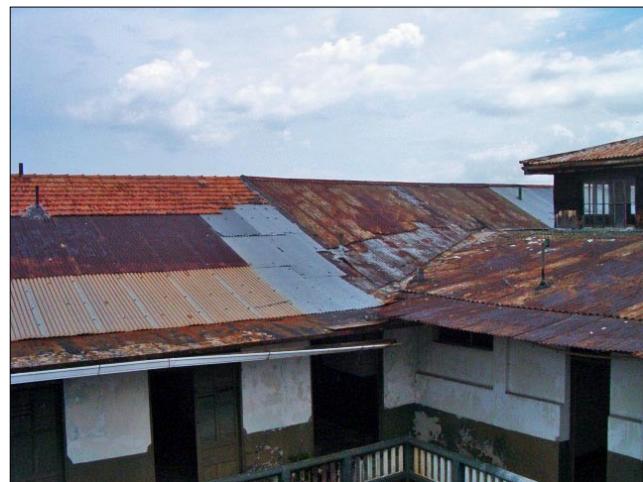
Fotos #67 y 68.-Vistas generales del estado de conservación general de la Azotea y de los faldones de las cubiertas hacia el Patio #2

vegetación. La capa asfáltica con la cual se trató de impermeabilizar esta estructura se ha cristalizado y separado del soporte, permitiendo el ingreso de agua lluvia a través de las fisuras y grietas existentes en losa. Los barandales casi han desaparecido producto del severo deterioro por fracturas y desprendimientos del concreto de los balaustres debido a la corrosión de sus armaduras interiores, mientras que los barandales de bloques presentan grietas en sus pasamanos.

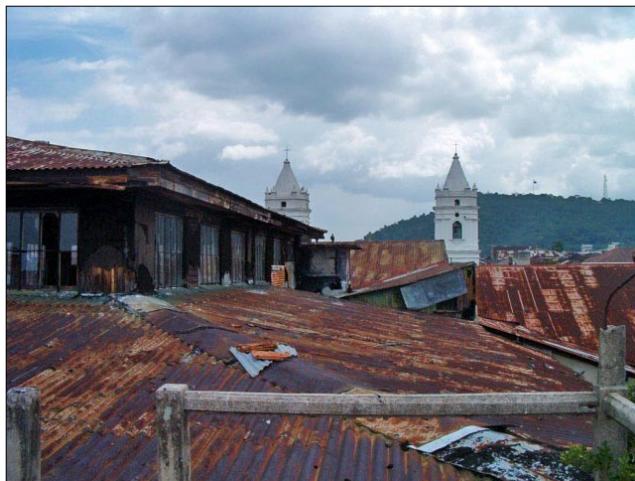
La cubierta sobre el lucernario es de cuatro aguas y está construida sobre paredes hechas de tablones de madera recubiertos con láminas de felpa asfáltica en el exterior y de madera machihembrada en el interior. Las maderas exteriores de las paredes están afectadas por fotodegradación, humedades y ataques de xilófagos. Varias de sus láminas de felpa están rotas o han desaparecido. Esta cubierta tiene láminas metálicas onduladas soportadas por correas de madera sobre una estructura del tipo “par-hilera” la cual, a su vez, está apoyada mediante balcones y virotillos sobre grandes vigas de madera, debajo de las cuales están clavados los listones de machihembrado del cielo raso interior. Los aleros tienen madera machihembrada en su parte inferior y están bordeados por una fascia perimetral de madera sobre la cual, todavía, se pueden apreciar tramos totalmente corroídos de un canal de recolección de aguas pluviales.

Foto #69.-Vista general de los estados de conservación de la cubierta sobre el Patio Cubierto y de los faldones hacia los colindantes

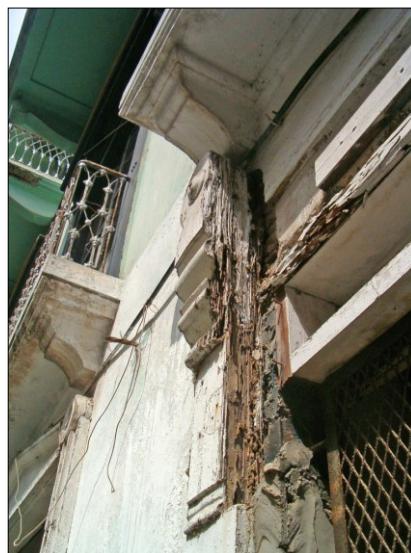
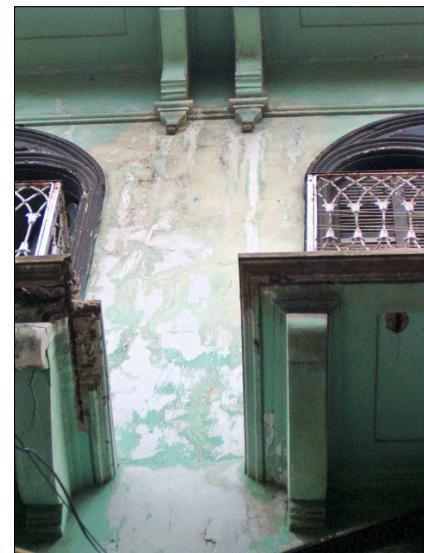
Fotos #72 y 73.-Daños severos por insectos xilófagos en los marcos ornamentales de las puertas en planta baja y vista general de los deterioros en balcones y muros

de pinturas, eflorescencias, regueros, manchas de humedad y moho y fisuras por retracción hidráulica en los revocos. En lo que respecta a los balcones y sus elementos constitutivos, podemos mencionar que los mismos sufren (además de algunos de los deterioros mencionados con anterioridad) de fisuras, grietas, abombamientos y pérdidas apreciables de recubrimientos y secciones de concreto, oxidaciones y corrosiones en elementos metálicos y crecimiento de árboles, arbustos y micro vegetación. Sobre la parte superior de los vanos de planta baja, corren cables eléctricos. En la esquina formada entre Calle 4ta. y Ave. Central hay una fisura a nivel del forjado del primer nivel, posiblemente de origen higrotérmico o por movimiento de la estructura de dicho forjado.

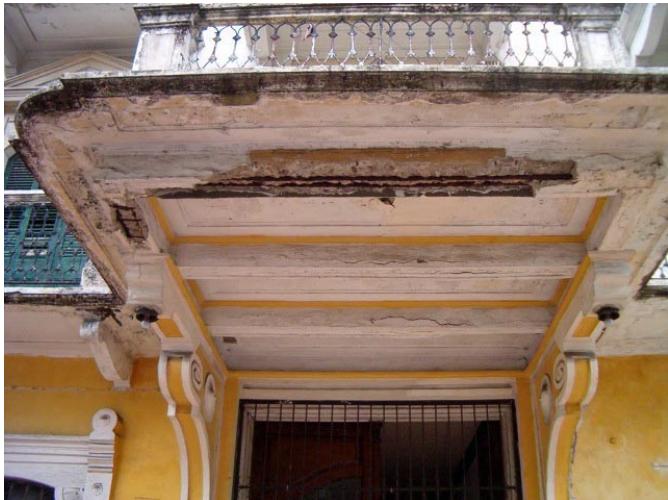
Foto #78.-Vista general de los daños presentes en el voladizo que cubre la entrada principal del hotel.
