**INFORME TÉCNICO**

**DESCRIPCIÓN DE  
PATOLOGÍAS  
ENCONTRADAS EN LA  
IGLESIA EPISCOPAL  
DE CRISTO A ORILLAS  
DEL MAR**

**CIUDAD DE COLÓN-PROVINCIA DE COLÓN**

**CIUDAD DE PANAMÁ, ABRIL DE 2008**

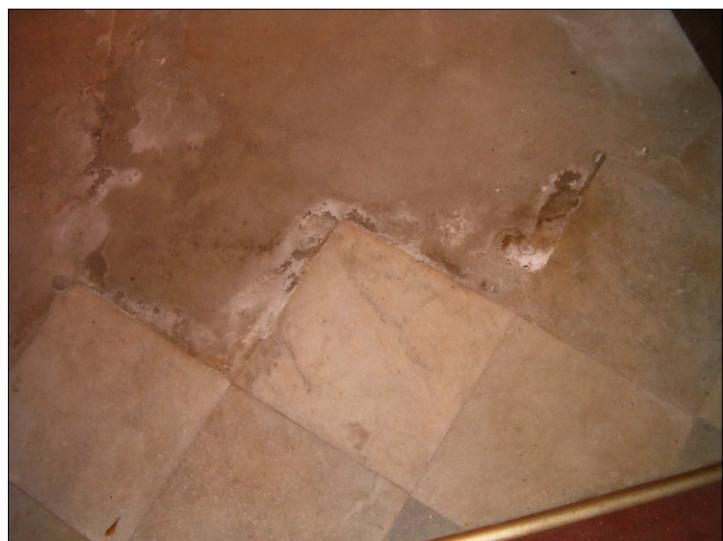
**Foto #7:** Vista de las humedades ascendentes en el piso, con evidencias de manchas y eflorescencias

del mismo. Las maderas vistas de las tracerías presentan señales de humedad, se encuentran sucias, manchadas, descuadradas y con algunos faltantes. También hay pérdidas de algunas piezas en los vitrales. El muro testero tiene filtraciones descendentes y ascendentes, observándose en el mismo suciedades, manchas de humedad, regueros, descascarillamientos de pinturas y eflorescencias.

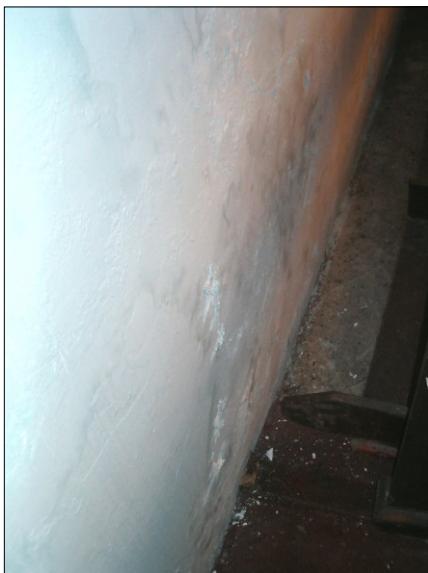
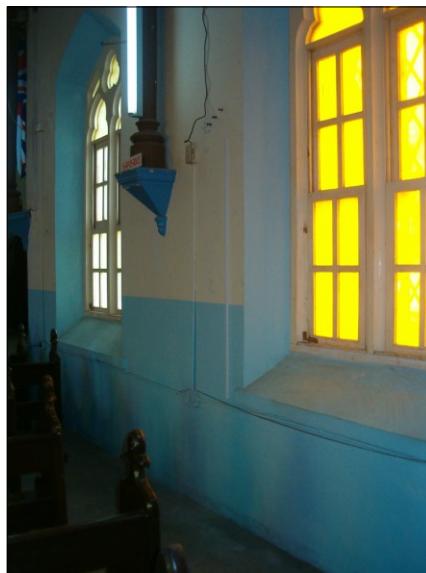
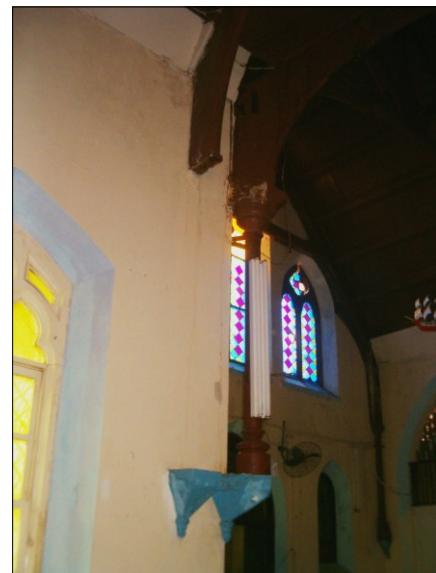
**Fotos #8, 9 y 10:** Vista de los daños por las humedades en la parte baja del muro testero, vista general de las ventanas y del sistema eléctrico sobre los muros y de la pérdida de una de las columnas torneadas sobre una ménsula

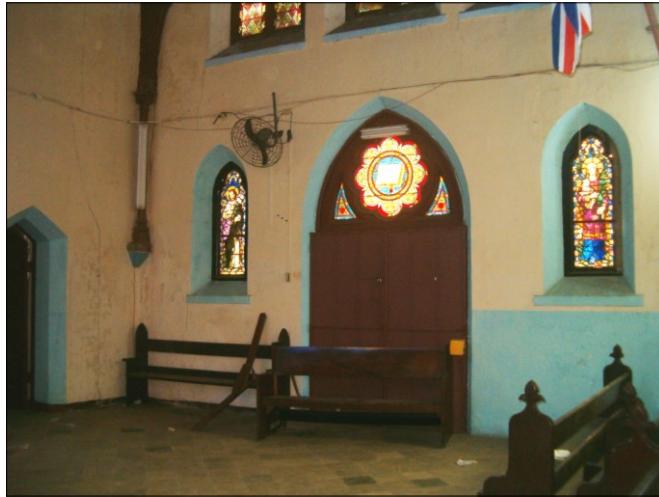
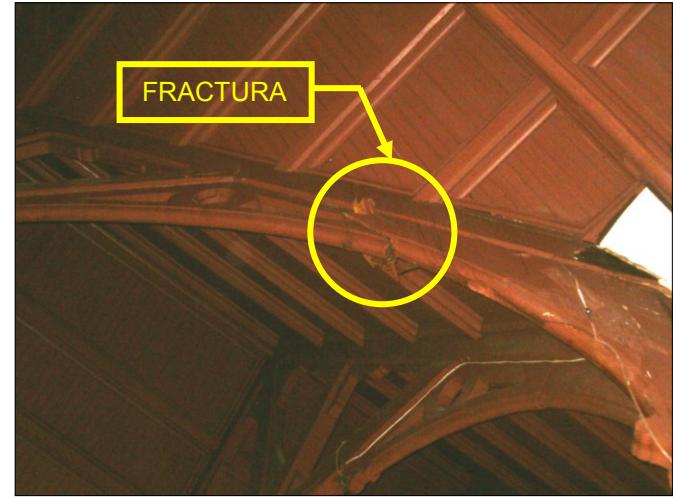
**Fotos #11 y 12:** Vista parcial del muro testero Oeste (lateral derecho) y de la fractura de una de las cerchas debajo del encuentro de las cubiertas en el Crucero

En el centro del Crucero se encuentran los faldones y estructuras de soporte de las cubiertas de la Nave, Crucero y Presbiterio. Los daños en los elementos del cielo raso y estructuras de las cerchas son similares a los mencionados en la Nave, pero más intensos y notorios. Uno de los arcos de madera torneados está fracturado y presenta pudriciones severas. Los reemplazos de las secciones deterioradas de los arcos de madera por morteros de cemento se ven muy afectados por las humedades provenientes de las cubiertas, notándose claramente las intervenciones realizadas. Una de las ménsulas se desprendió del muro y ocasionó el colapso de la columna torneada y la parte inferior del arco que se apoyaba en ella.

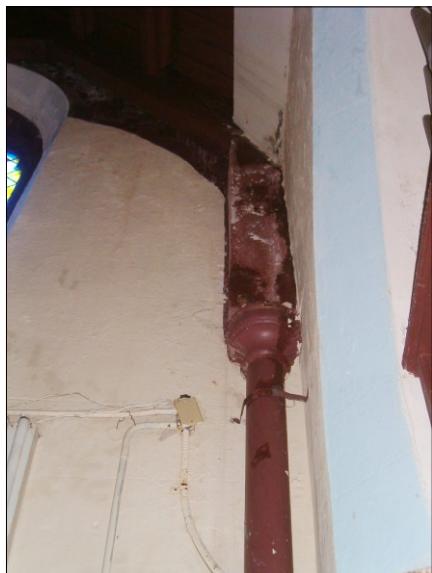
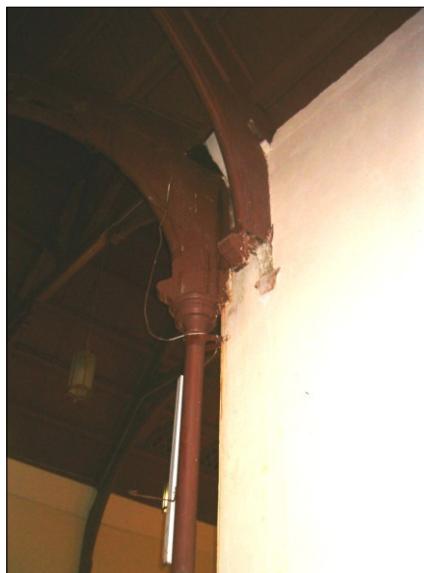
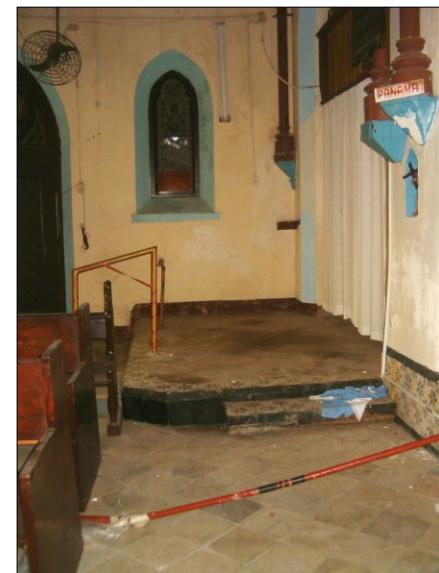
**Fotos #13, 14 y 15: Izquierda:** Vista general de los estragos causados por las humedades descendentes en muros y en los morteros de reemplazo de las secciones reemplazadas de los arcos de madera torneados. **Centro:** Pérdida de la columna torneada y de la ménsula del apoyo inferior de una cercha. **Derecha:** Vista general del antiguo “Altar de las Damas” y de su estado de conservación general.

madera de las ventanas también tienen faltantes y varias de las piezas muestran daños por el ataque de insectos xilófagos. Las patologías encontradas en los muros son idénticas a las descritas en el muro testero de la nave, pero más intensas y abarcadoras. También se pudieron detectar separaciones de revocos en los muros y laminaciones interiores de las rocas en ciertos sitios.

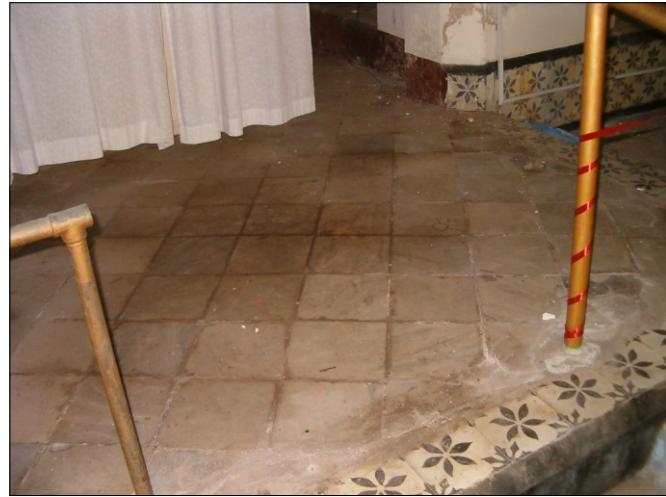
**Foto #16:** Vista de los daños en el piso del “Altar de las Damas” ocasionados por las humedades ascendentes

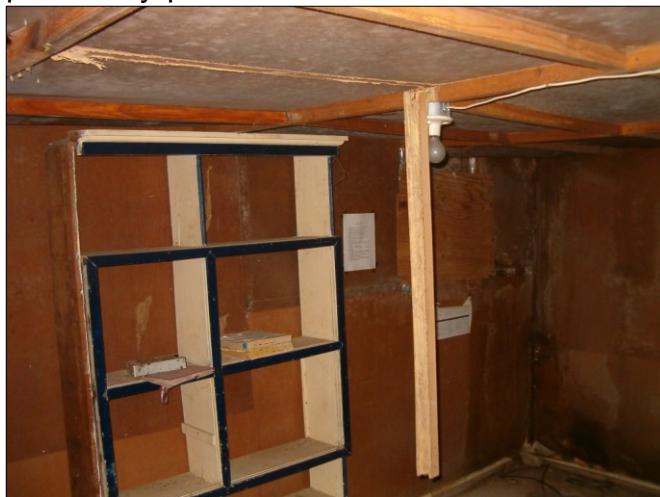
**Foto #17:** Vista general de los acabados y del estado de conservación del depósito anexo al testero Este del Crucero

con presencia de humedades ascendentes y descendentes (manchas, pudriciones de las láminas de cartón, hongos, moho y eflorescencias). Las piezas de madera existentes han sido atacadas por insectos y hongos xilófagos y presentan pudriciones y pérdidas de secciones parciales. El estado de conservación de este depósito es malo.

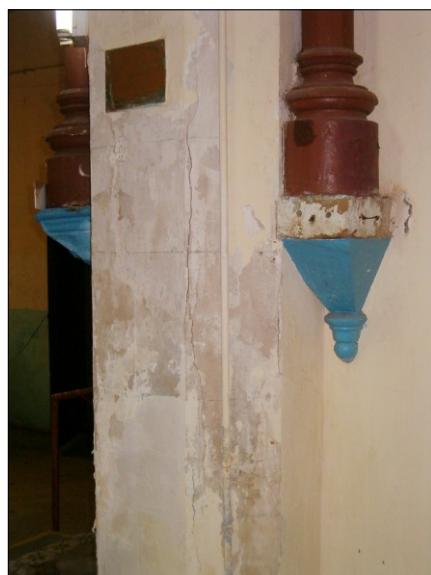
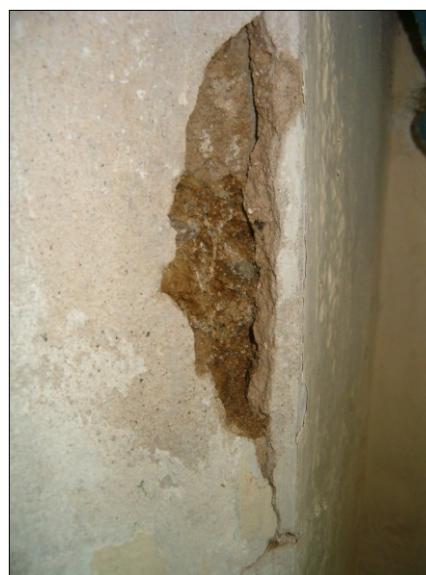
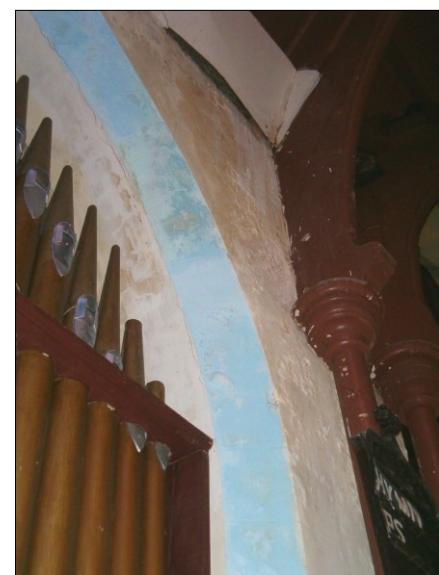
**Fotos #19, 20 y 21:** Vistas generales de los daños ocasionados por las humedades en los muros que conforman la Portada del Presbiterio, en donde se pueden apreciar manchas, grietas, eflorescencias, laminaciones de la piedra y pérdidas de adherencia. La foto derecha muestra los antiguos tubos del órgano que todavía se mantienen exhibidos.

Si bien las patologías generales son similares a las encontradas y descritas anteriormente en la Nave y el Crucero, los estragos e intensidades de las mismas son mayores. En lo que respecta a las afectaciones de los paramentos por humedades ascendentes y descendentes, estas han alterado la composición de morteros y mamposterías, provocando decoloraciones, descascarillamientos y englobamientos de las pinturas, alteraciones y pérdidas de los revocos, grietas por falla de adherencia entre los revocos y las mamposterías, laminaciones internas de las piedras, crecimiento de moho, regueros, manchas, eflorescencias abundantes, corrosión de tuberías eléctricas metálicas y de las armaduras de la viga que une las columnas del arco ojival. Se pueden observar galerías de termitas en algunos sectores de los muros. Los elementos de cubierta también presentan iguales patologías a las descritas en los ambientes anteriores. La cercha del muro testero se ha despegado del mismo, posiblemente por movimientos de la cubierta.

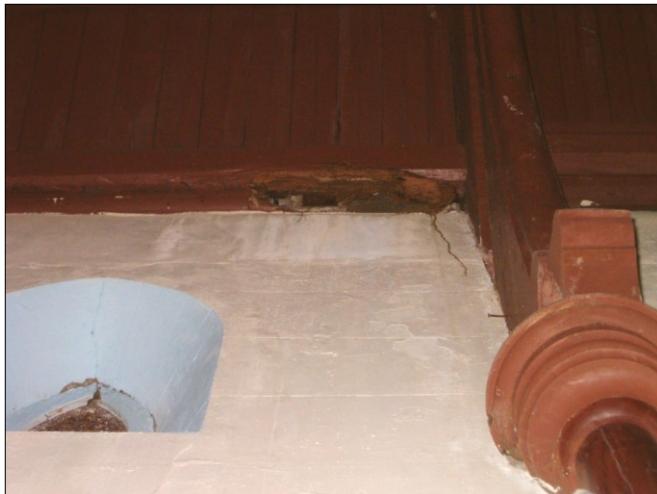
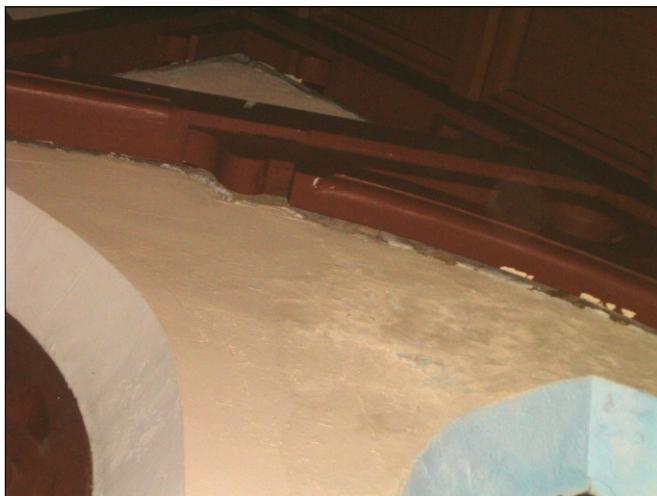
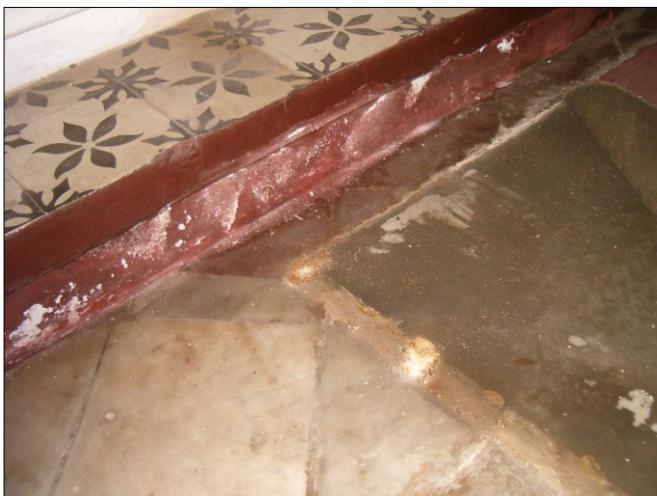
**Fotos #22, 23 y 24:** Vistas en donde se aprecian las pudriciones en una moldura por parte de hongos e insectos xilófagos, la separación de la cercha del muro testero y las eflorescencias en los pisos debido a las humedades ascendentes

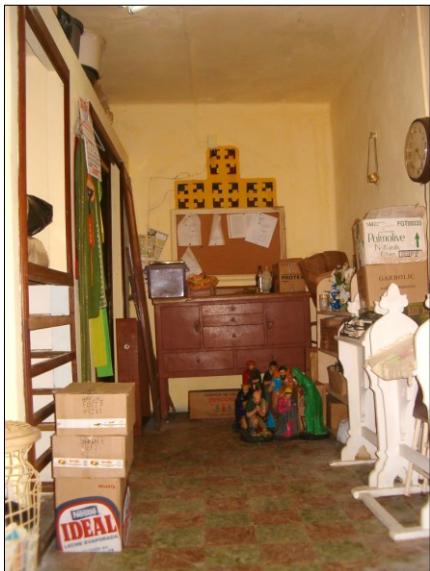
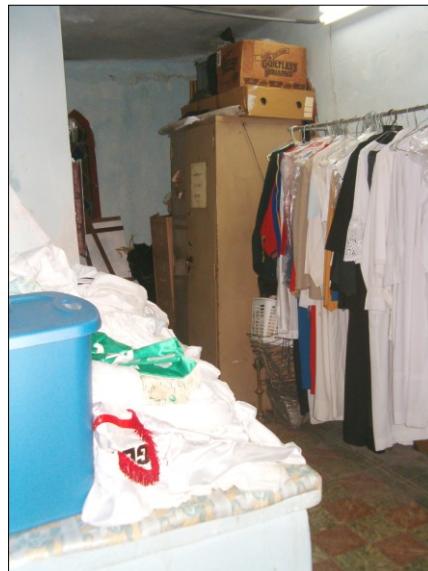
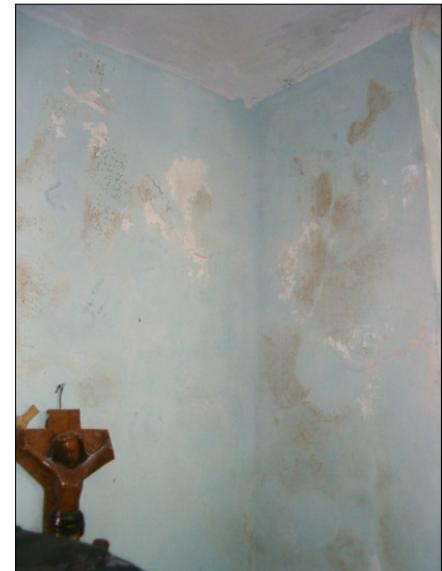
**Fotos #25, 26 y 27:** Vistas generales del “Lugar Sagrado”, del resto de la Sacristía y de los daños provocados por las filtraciones desde la losa de cubierta del ambiente

Los acabados generales de la Sacristía son de piso de losa de concreto revestida con baldosas decorativas de pasta de cemento, muros de mampostería y parciales de bloques de cemento revocados con morteros de cal y cielo raso de losa de concreto repellada lisa. Los daños más apreciables están referidos a las humedades, principalmente las filtraciones descendentes, las cuales han provocado manchas de orín (provocadas por la corrosión de las armaduras de la losa de concreto), desprendimientos y decoloración de pinturas, alteración y desprendimientos de los morteros de cal, manchas y eflorescencias en los muros y la losa de techo, la cual también presenta fisuras por corrosión de las armaduras.

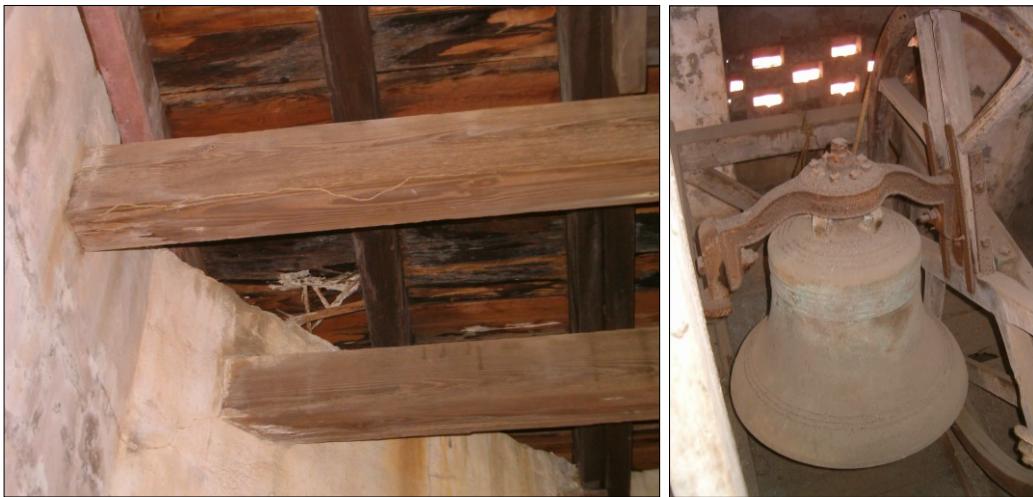
**Fotos #28 y 29:** Vistas parciales de las pudriciones en las maderas que soportan la Azotea y del estado de la campana principal de bronce ubicada en el tercer alto y de su mecanismo

El estado de conservación interior de la torre es malo. Existe un alto grado de suciedad en todos sus ambientes. Los pisos y estructuras de madera están siendo atacados por insectos xilófagos y alterados por las humedades (aguas pluviales provenientes de los vanos y de la cubierta), pudiéndose apreciar pudriciones (principalmente en las tablas y viguetas que soportan la losa de concreto de la azotea y el tercer nivel) debido a hongos xilófagos. En

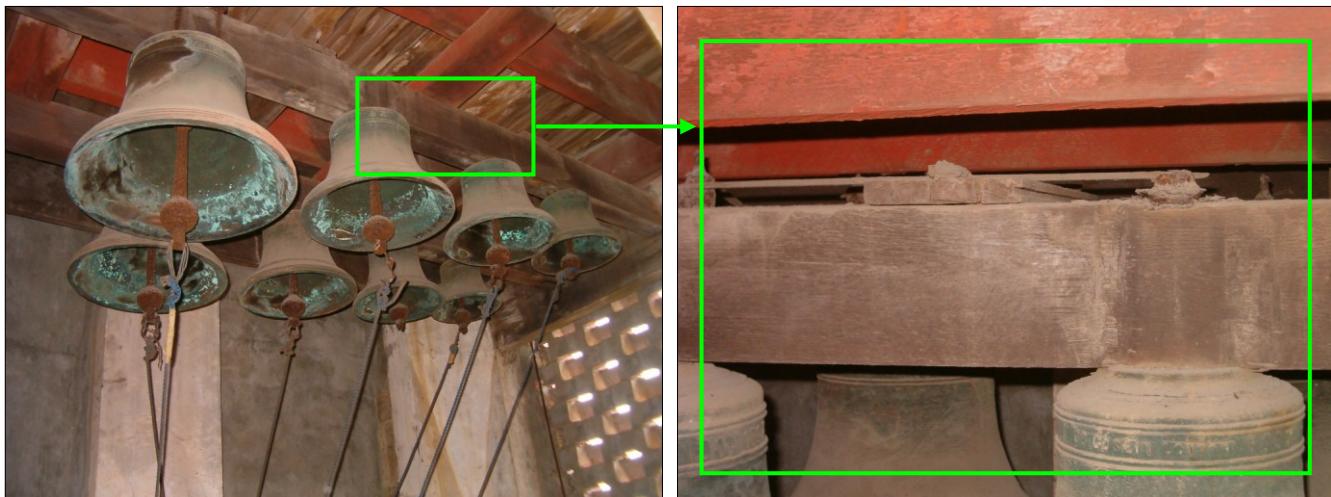
campanas están sucias y presentan oxidaciones de color verdoso (cardenillo), inicio de corrosiones por picadura y todos sus badajos están oxidados y corroídos. Las campanas del carillón están colgadas fijas de vigas de madera mediante estribos metálicos y varios de ellos, o bien han desaparecido por efectos de las corrosiones o se encuentran en un avanzado estado de deterioro (con reducciones apreciables de las secciones de los soportes por laminaciones del metal). Consideramos que esta situación es peligrosa, ya que algunas de las campanas pueden caer debido a la falta de sus correspondientes estribos.

**Fotos #30 y 31:** Vistas generales del pequeño carillón y de la falta de estribos en varias de sus campanas.

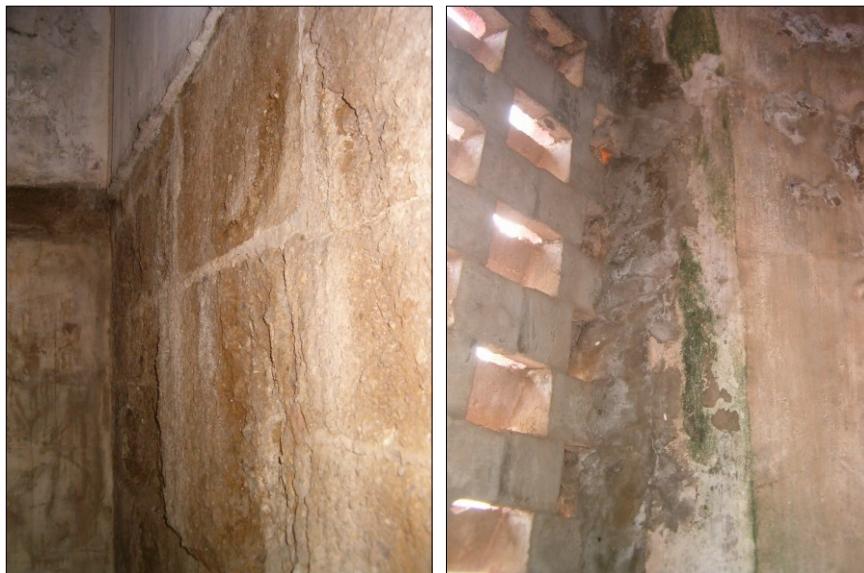
respecta a los muros, estos evidencian crecimiento de algas (tercer y segundo nivel, lo cual indica altos y constantes niveles de humedad), manchas, degradación de los morteros, regueros, fisuras, decoloración y desprendimientos de pinturas, desconchamientos del repello y eflorescencias. Los daños más graves se localizan en los paños de los muros ubicados en el primer nivel, los cuales evidencian pérdidas importantes de material pétreo, disgregaciones de las rocas (pérdida de cohesión de los cementantes), eflorescencias y

**Fotos #32 y 33:** Vistas generales de los severos daños encontrados en las mamposterías del primer nivel y de los daños generados por las humedades en los muros (crecimiento de algas, eflorescencias, manchas, etc.)

laminaciones. Estos paños de muro no están repellados y se puede apreciar y palpar un alto grado de humedad en los mismos. Varias secciones de los revocos se han despegado de su base (repellos bofos) debido a las humedades y el posible ataque de sales solubles. Hay presencia de galerías de termitas en toda la torre. Existe un bajante pluvial que recoge las aguas pluviales de la azotea. Su tramo inicial es de tubo redondo de cobre, pero su tramo final ha sido sustituido por una tubería de PVC que desagua a las cubiertas, desde el segundo nivel, a través de uno de los vanos. Todas las ventanas de la torre están cubiertas con bloques u ornamentales de cemento.

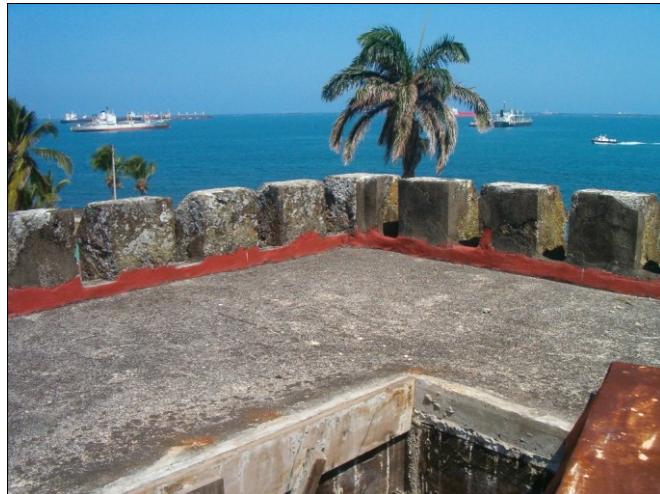
En lo que corresponde a los daños encontrados en la Azotea, podemos mencionar las pérdidas parciales de secciones en las mamposterías que conforman el almenado perimetral y del repello que las cubre, la presencia de eflorescencias superficiales y un profuso crecimiento de briofitas y líquenes sobre las piedras. A la azotea se accede a través de un hueco en la parte media de la losa, el cual está cubierto con una tapa hecha con piezas de madera y lámina metálica, la cual presenta un avanzado estado de corrosión y alteración por meteorización (quemaduras en el metal por efecto de los rayos ultravioletas

y la acción de las lluvias). El encuentro de la losa con la parte baja del pretil tiene un material sellador. La losa presenta algunas fisuras y la parte expuesta del concreto presenta alteraciones por efecto de los agentes atmosféricos (lavado superficial del cementante, dejando una capa de agregados expuesta, lo cual provoca acumulación de humedades interiores). Se han notado pequeñas laminaciones del concreto, posiblemente por pérdida del cementante entre sus componentes.

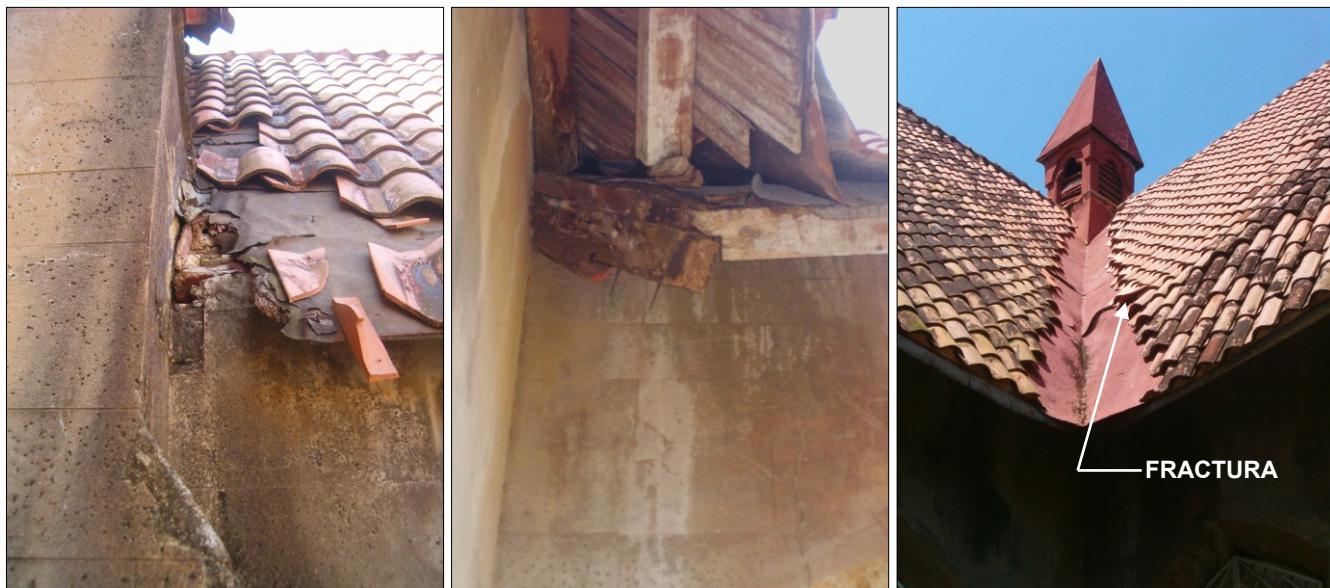
**Fotos #35, 36 y 37:** Vistas generales de los daños en los faldones de cubierta. **Izquierda:** Pudriciones y pérdida de tablones, felpas y tejas. **Centro:** Pudrición de un can y de los elementos inmediatos (tablones y correas). **Derecha:** Vista del Chapitel superior y de la fractura de los pares en un faldón.

Oficina del Pastor, así como entre la Nave y su entrada principal. Entre los daños generales que pueden apreciarse mencionamos la pérdida parcial de tejas en algunos sectores, perforaciones en la felpa asfáltica, pudriciones localizadas de varios canes y tablones (con pérdidas de secciones) y fracturas en algunos pares de los faldones (principalmente en la fachada posterior). En vista que no pudimos tener acceso directo a las cubiertas, no pudimos verificar el estado de los canalones existentes en los encuentros con los muros.

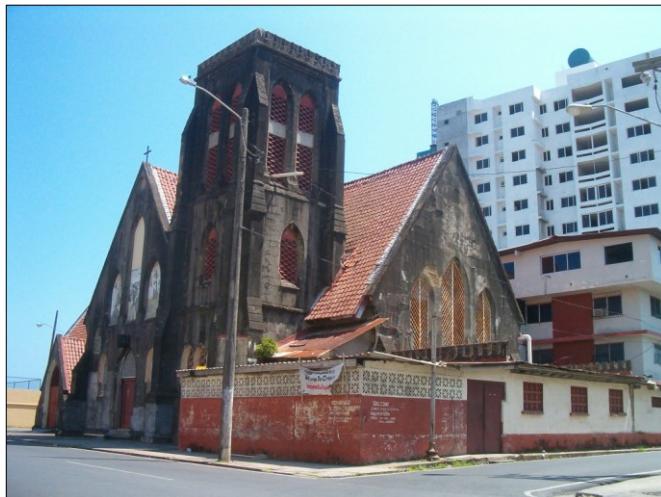
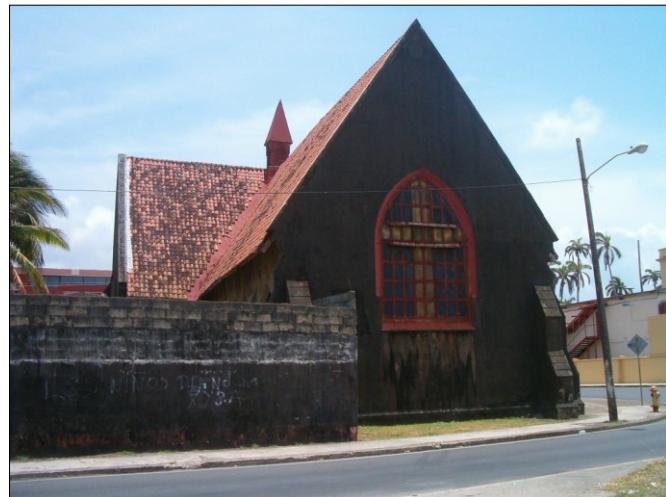
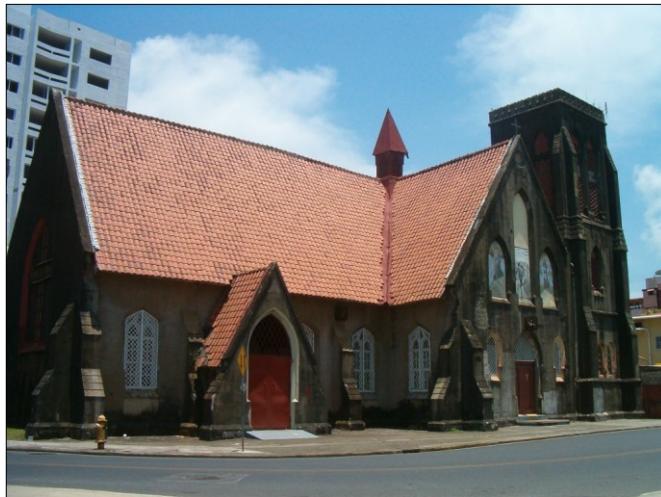
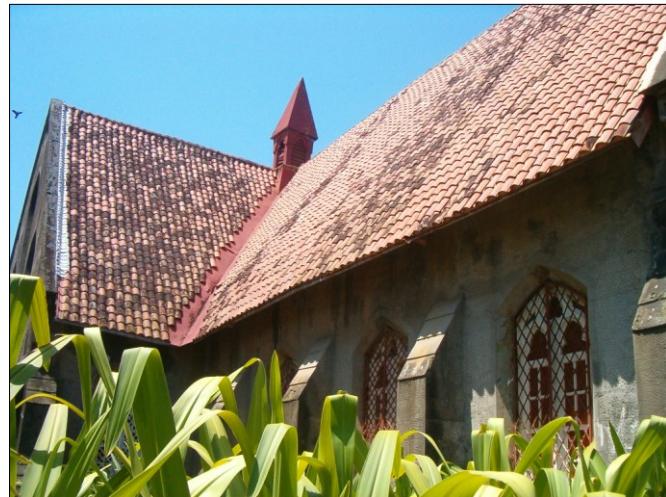
**Fotos #38, 39, 40 y 41:** (De izquierda a derecha y de arriba hacia abajo) Esquina formada entre las fachadas Principal y Derecha, en donde se pueden apreciar los anexos construidos. Vista general de la fachada Izquierda hacia el Paseo Washington. Vista general de la esquina formada por las fachada Frontal e Izquierda. Vista parcial de la fachada Posterior, hacia el patio del templo.

construyeron anexos que han afectado negativamente las morfologías originales del templo y han ocasionado daños sobre sus paramentos. La entrada actual la iglesia se da por su costado derecho (por el depósito ubicado en la esquina de Calle 1ra. Y Ave. Bolívar), ya que las restantes entradas se encuentran clausuradas. Todos los vanos de puertas y ventanas están protegidos para evitar vandalismo, ya sea por mallas o láminas de acero o verjas de hierro. Todos estos elementos metálicos están sufriendo de procesos de oxidación o corrosión, lo cual está afectando directamente los acabados exteriores y provocando fracturas en las mamposterías en las cuales se han anclado y en los repellos que las cubren. Los daños son dramáticos y severos a lo largo de los paramentos exteriores del Monumento. Entre ellos podemos mencionar el ennegrecimiento generalizado de los morteros de cemento, manchas de humedades, regueros, crecimiento de briofitas, líquenes y moho,

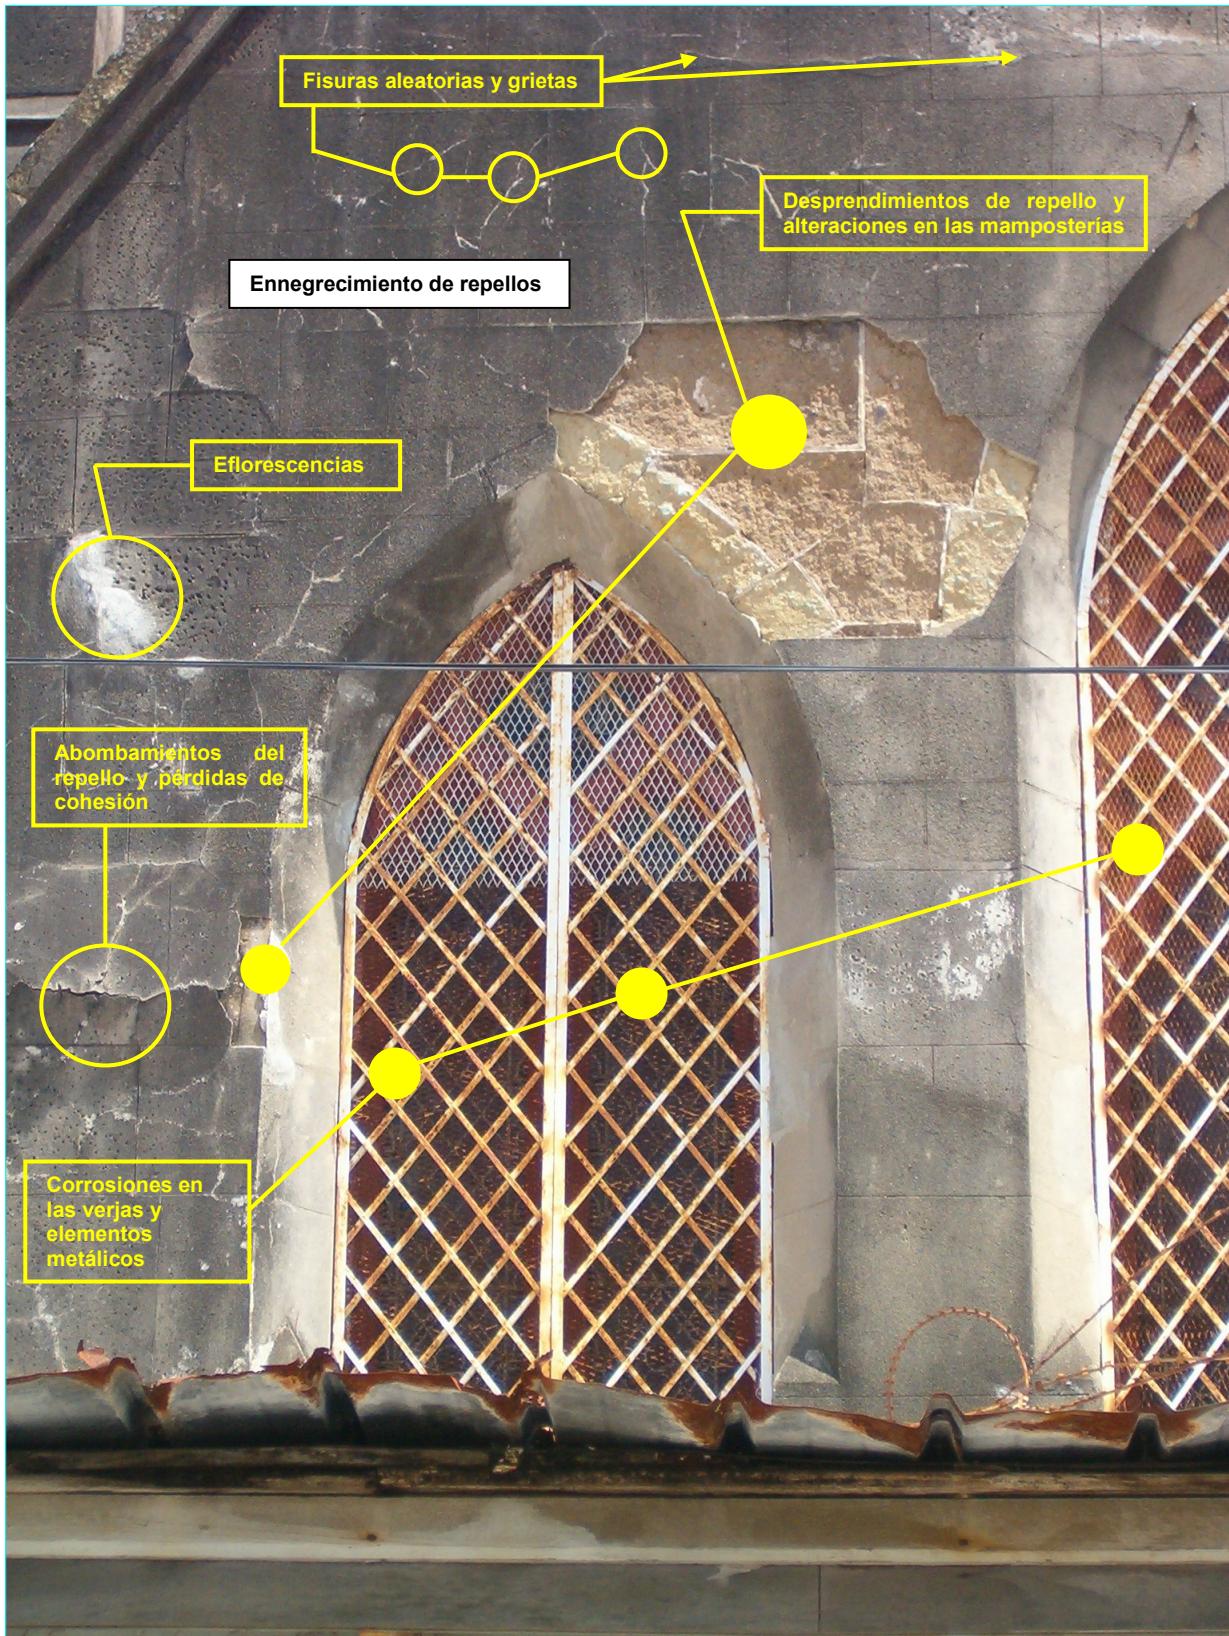
**Foto #42:** Vista parcial de la fachada Derecha (Sur) en la cual se pueden apreciar la mayoría de las patologías existentes en las elevaciones del Templo

desprendimientos apreciables de repello, fisuras aleatorias, fracturas, abombamientos por aumentos de volumen de las rocas, pérdida de cohesión entre mamposterías y

recubrimientos, pérdidas de secciones, fracturas y laminaciones en las mamposterías expuestas y presencia de eflorescencias y criptoeflorescencias. Sin lugar a dudas, los estragos más importantes lo constituyen la pérdida de los repellos, ya que esto ocasiona la entrada del agua lluvia hacia el interior de las rocas, provocando sus alteraciones e incrementando el volumen de los daños. Las mamposterías expuestas están sufriendo por los fenómenos atmosféricos y han iniciado un proceso de deterioro crítico, principalmente por el lavado de los cementantes entre sus componentes, ocasionando desgastes superficiales, fallas de cohesión y pérdidas de material, además de un aumento parcial de volumen de las mismas, ya que su matriz está constituida por arcillas. Parece ser que los daños por las caídas del repello han sido los problemas más comunes y reiterativos del templo, ya que hemos podido comprobar varios tipos diferentes de intervenciones sobre los muros.

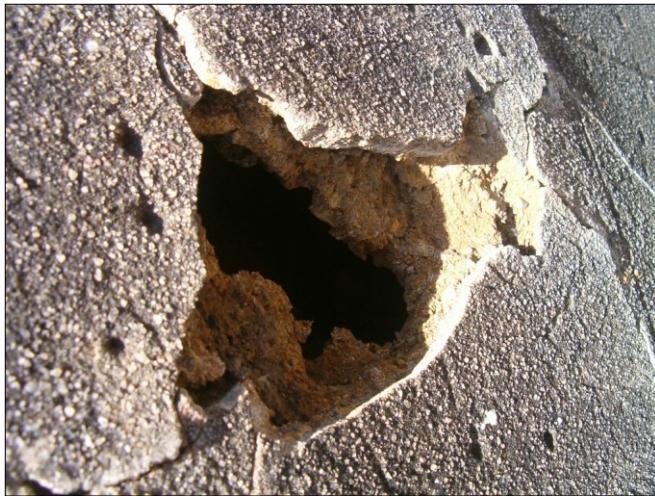
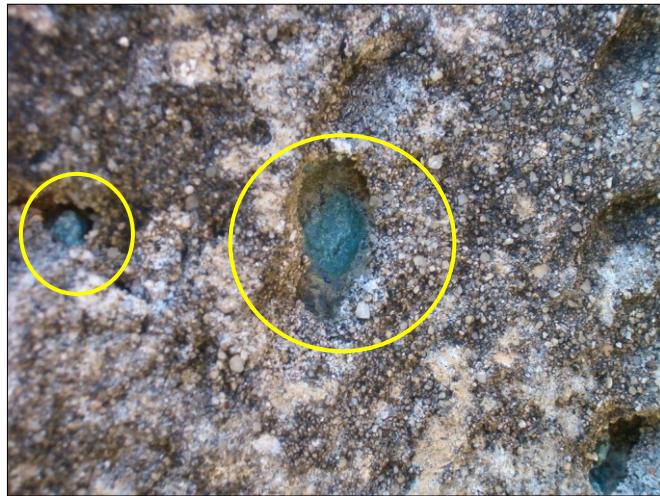
**Fotos #43 y 44:** Detalles de los daños encontrados en los repellos y mamposterías de los muros de las fachadas. A la izquierda podemos apreciar los daños ocasionados por los abombamientos, laminaciones y pérdidas de cohesión entre morteros y mamposterías. La vista derecha son detalles de criptoeflorescencias (cristalización de una sal entre el repello y la roca) presente en la fachada posterior (Este)

iglesia contiene grumos de Montmorillonita, los cuales se expanden al contacto con el agua, provocando el desprendimiento de los repellos por el aumento de volumen correspondiente. Los repellos de cemento que cubren las mamposterías también están originando daños en ellas, ya que muchos de ellos tienen grandes poros que permiten el ingreso de las aguas lluvias hacia el interior de los muros, ocasionando la hidrolización de los componentes de las rocas. Por otro lado, los morteros de cemento, al ser mucho más duros y tener coeficientes de dilatación mayores que los de las rocas que protegen, ocasionan tensiones superficiales que generan fracturas en la capa superficial de las mamposterías, originando laminaciones y disgragaciones en la superficie de las mismas. También hay que considerar que las sales constitutivas de los cementos tipo Pórtland pueden reaccionar con las mamposterías y generar la formación de eflorescencias o criptoflorescencias, las cuales provocan exfoliaciones y disgragaciones en las rocas, con la posterior ruptura del contacto entre los repellos de cemento y superficie de las mamposterías.

- 6.-Consideramos necesarios terminar de realizar los análisis correspondientes sobre las condiciones de las mamposterías de los muros (propiedades físicas y pruebas cualitativas) a fin de determinar con certeza que está provocando los daños sobre las fachadas e interiores del templo. Estas pruebas podrán determinar cuales serán las soluciones más apropiadas y convenientes para resolver los problemas existentes.
- 7.-Consideramos pertinente que se realice una fumigación integral de la iglesia para acabar con los daños provocados por los insectos xilófagos.
- 8.-Con el propósito de controlar o evitar cualquier evento pirogénico, recomendamos que el extintor existente sea recargado y consideramos recomendable la compra de otro extintor para que sea localizado en el interior del templo.

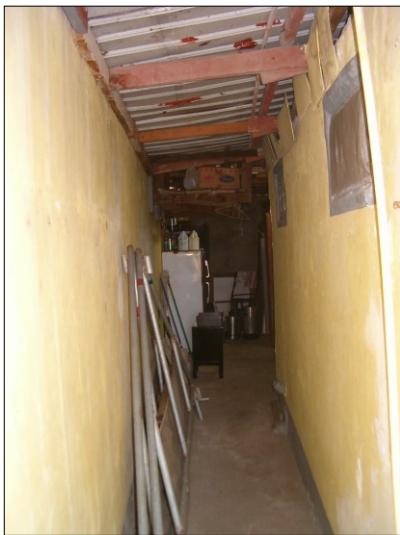
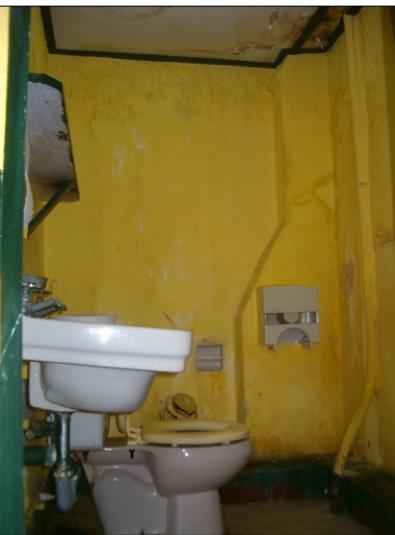
**Fotos #48 y 49:** Vistas general del pasillo cubierto y vista parcial del servicio sanitario de Damas

correas y pares de madera. Hay manchas de humedades en las paredes, eflorescencias, desprendimientos de pinturas y pudriciones en las láminas del cielo raso.
