MEMORIA DESCRIPTIVA

**LEVANTAMIENTO
ARQUITECTÓNICO
DE PLANTA
TRITURADORA DE
PIEDRA,
LOCALIZADA EN EL
SECTOR DE COCOLÍ,
TERCER JUEGO DE
ESCLUSAS,
DISTRITO DE
ARRAIJÁN**

**DOMINGO VARELA R.
ARQUITECTO RESTAURADOR**

CIUDAD DE PANAMÁ, MARZO DE 2010

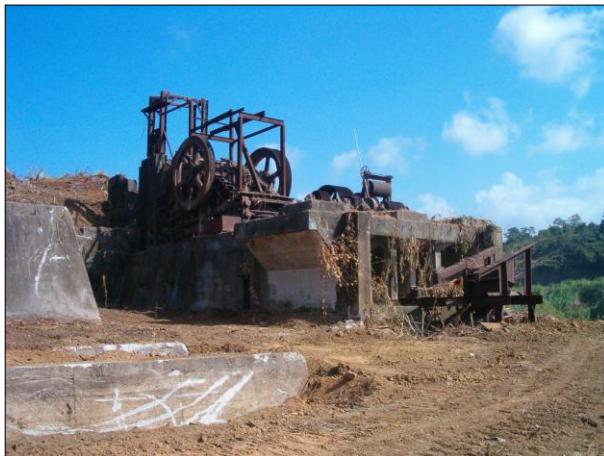
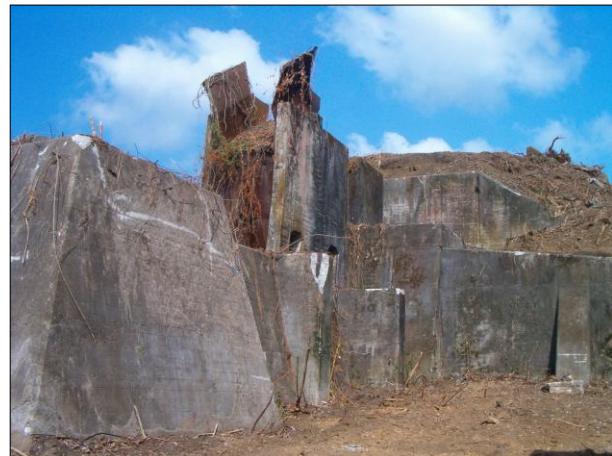
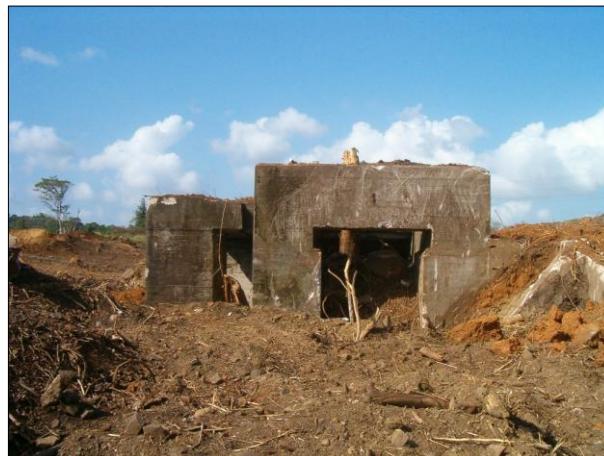
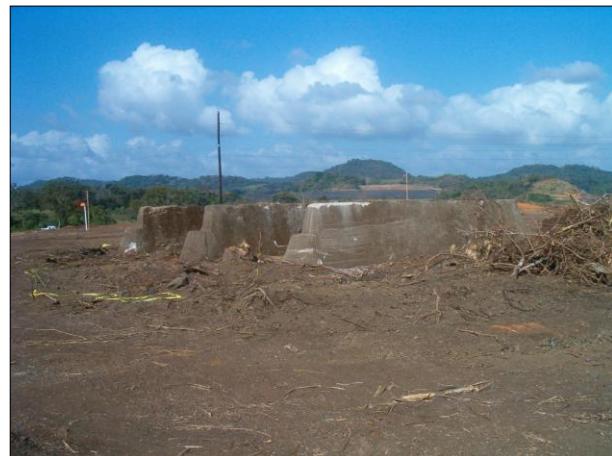
Fotografías # 2, #3, #4 y #5 (De izquierda a derecha y de arriba hacia abajo): Vistas generales de las edificaciones encontradas en el conjunto de la Planta Trituradora de Cocolí y denominadas, para este informe, como Estructuras #1, #2, #3 y #4. Puede apreciarse los muros de contención detrás de las Estructuras #1 y #2.

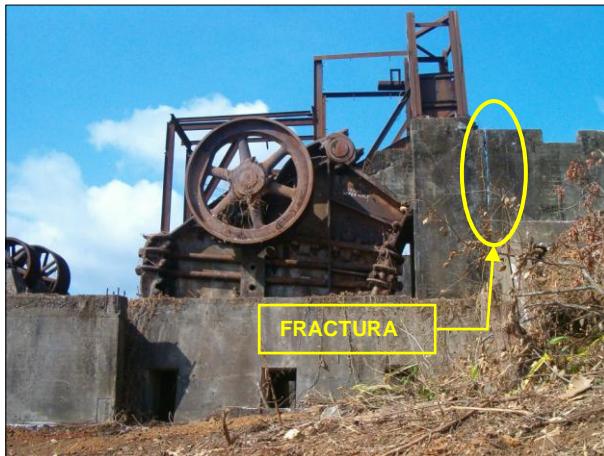
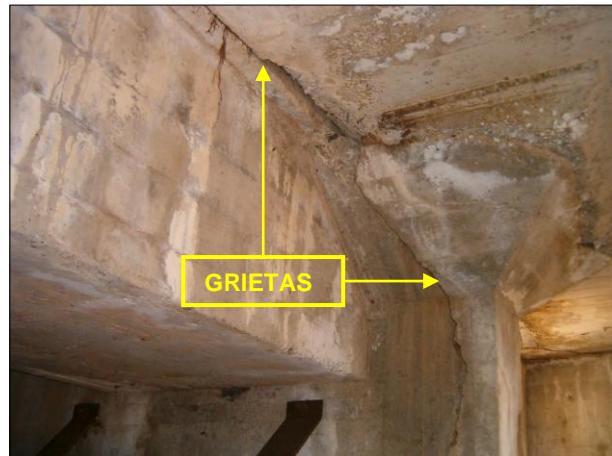
Fotografías #6 y #7: Vistas generales que muestran las grietas ocasionadas por el asentamiento diferencial que sufrió la Estructura #1, tanto el exterior como en el interior. En la fotografía de la derecha también se puede observar las carbonataciones del concreto que tiene la estructura.
