INFORME FINAL EXPLORACIÓN ARQUEOLÓGICA DEL PROYECTO CASA DIEZ FINCAS 2491 y 2543, MANZANA 13 CORREGIMIENTO DE SAN FELIPE, DISTRITO DE PANAMÁ

Este documento detalla las labores de exploración arqueológica realizadas en el marco del proyecto de restauración arquitectónica denominado “Casa Diez” en los inmuebles que ocupan sendas fincas 2491 y 2543, Manzana 13, sobre la Calle Tercera Este del Conjunto Monumental Histórico del Casco Antiguo de la Ciudad de Panamá, Corregimiento de San Felipe. El promotor del proyecto es la empresa Estudio 7, S.A. La exploración arqueológica tuvo lugar entre el 21 y el 27 de septiembre de 2010 y se practicaron cinco (5) unidades de excavación arqueológica en diversas áreas de las fincas que lograron cumplir con los objetivos planteados en la propuesta técnica, a saber:

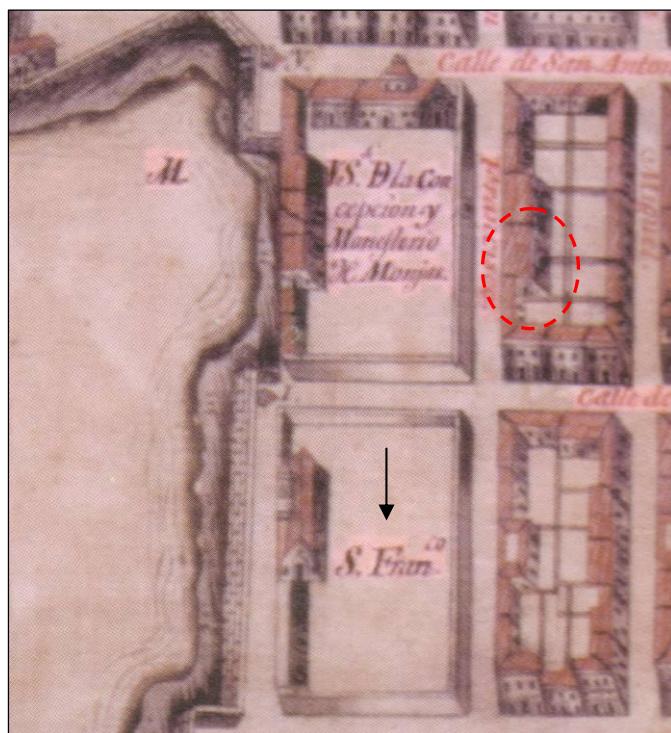
Fragmento del plano de Panamá en 1688 por Fernando Saavedra (Castillero 1999:ii). Nótese la representación de las casas con un mayor fondo que las circundantes.

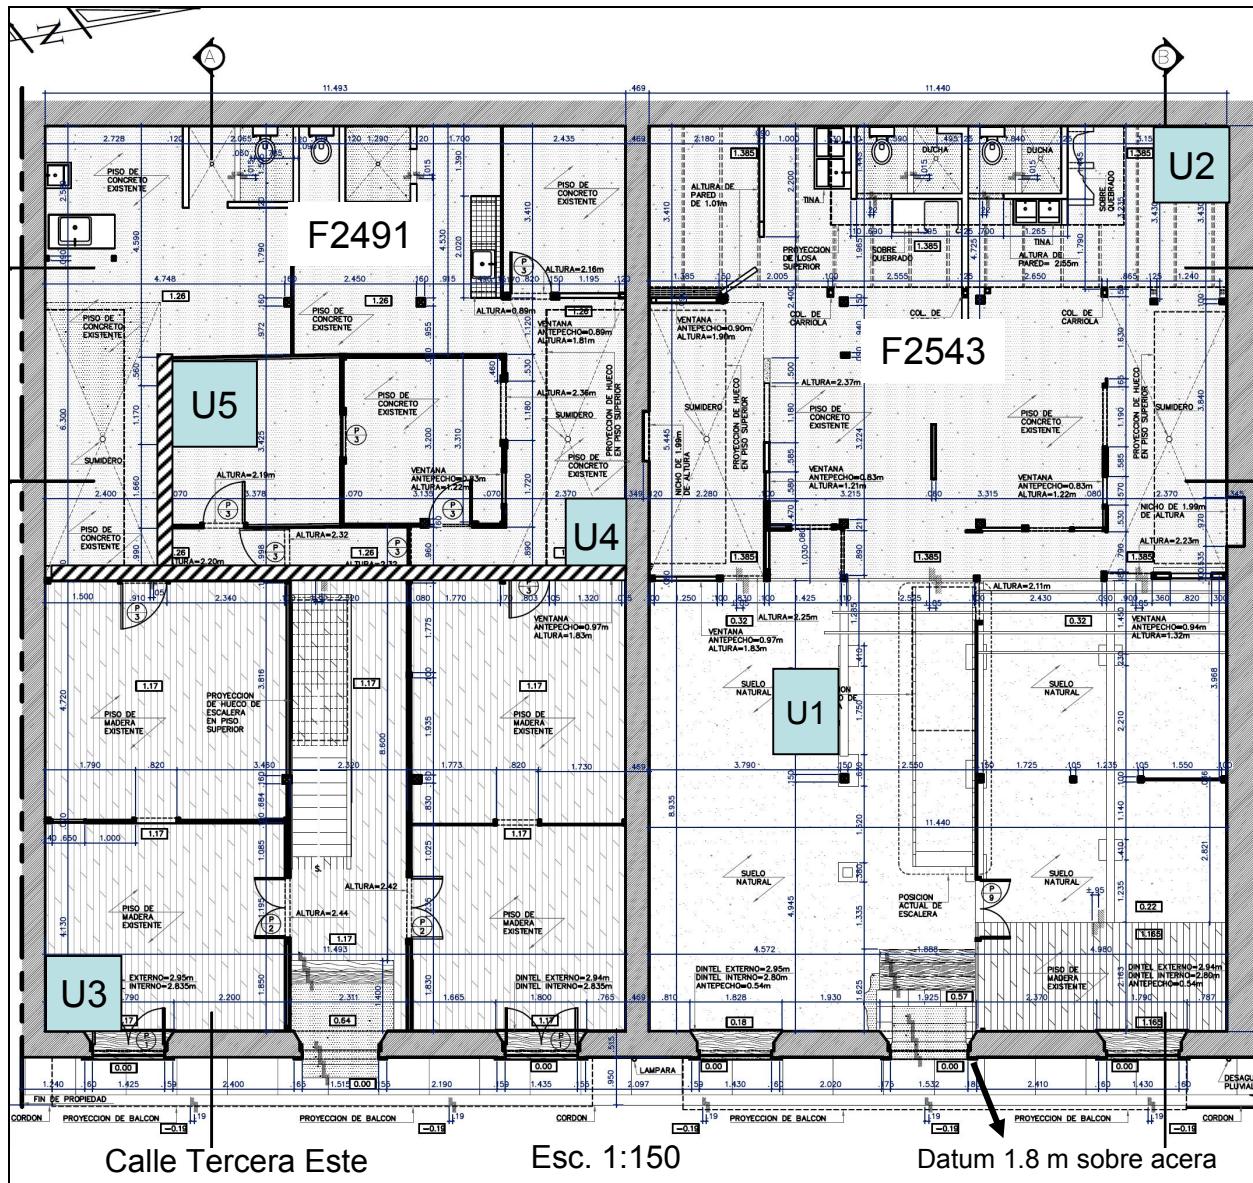
Planta de la Casa Diez con la localización de las unidades de excavación arqueológica (fuente Estudio 7 S.A.). Las rayas diagonales indican muros de calicanto encontrados en las unidades de excavación 4 y 5. Aunque solamente fueron observados en las unidades, es posible que se extiendan en las direcciones señaladas arriba. No parecen pertenecer a una ocupación anterior.

Se realizaron cinco (5) unidades de excavación arqueológica distribuidas en diversas áreas de las fincas, que confirmaron la narrativa histórica sobre el largo período de abandono en que estuvieron estos espacios, ya que se encontraron muy pocas evidencias que nos remitieran al siglo XVII o al XVIII. La gran mayoría de los artefactos recuperados evidencian una ocupación de fines del siglo XIX, lo que concuerda con la información documental y cartográfica disponible.

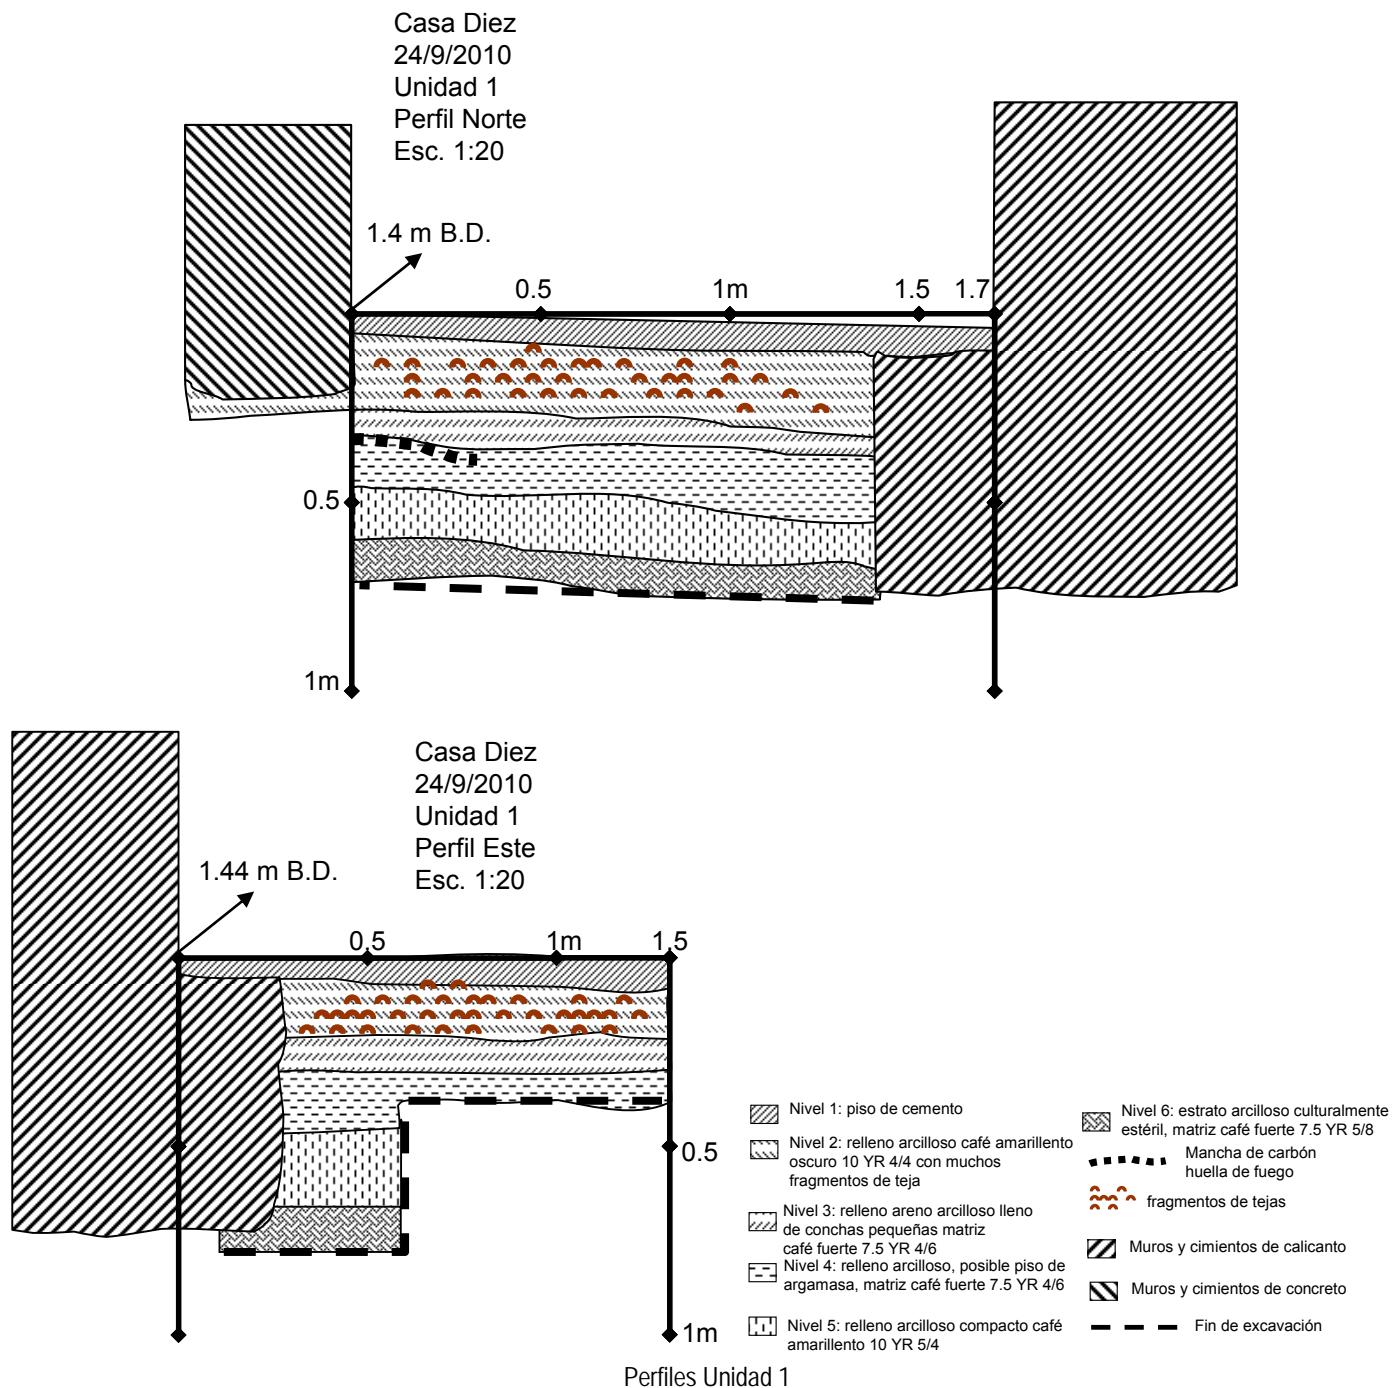
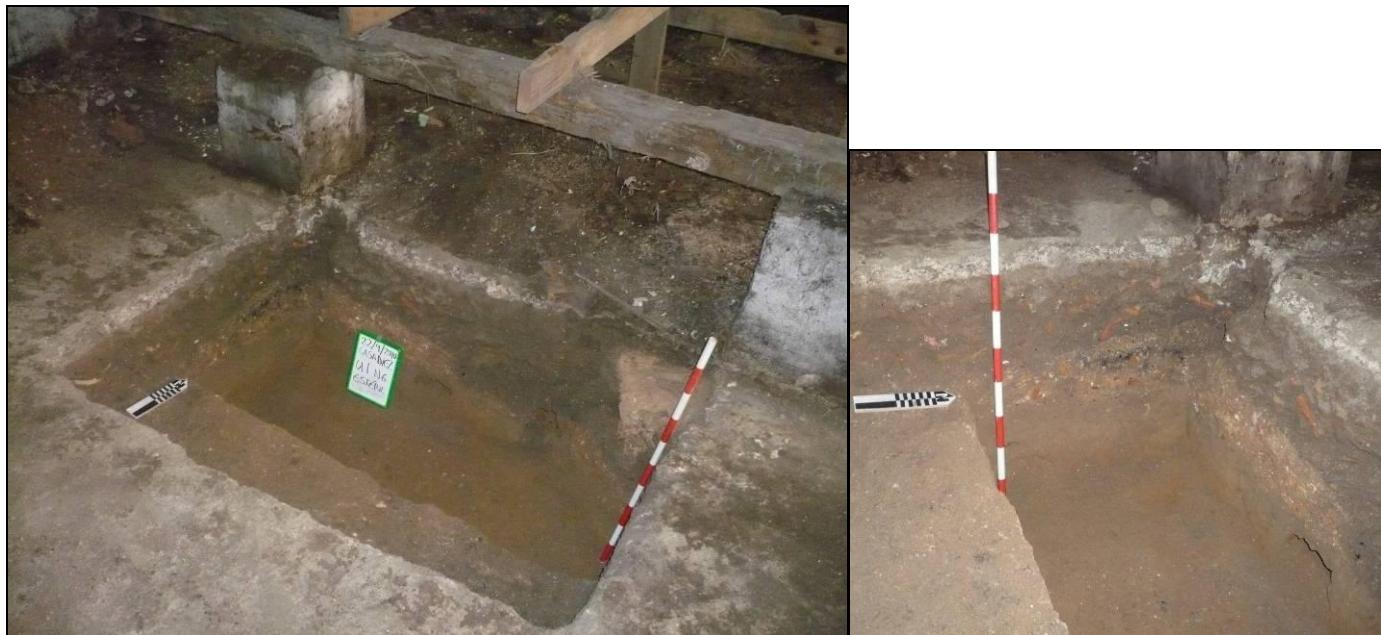
Unidad de Excavación No. 1. Nótese el nivel 2 lleno de tejas fragmentadas inmediatamente bajo el piso de cemento y la mancha de carbón del nivel 4, sobre el perfil oeste. La escala vertical está dividida en segmentos de 10 cm.

Se realizó en la finca 2543, contigua a dos bases de las columnas de madera que sostienen el techo de la casa y en el lugar donde se planea instalar las máquinas del futuro elevador de la residencia restaurada. El primer nivel reportado fue un piso de cemento que se encuentra colocado sobre las fundaciones de las bases de las columnas y sobre un relleno arcilloso repleto de fragmentos de tejas, lo que probablemente sea un techo antiguo colapsado. Bajo este relleno se encuentra otro muy delgado, de consistencia arenosa, bajo el cual aparece el nivel 4, que parece ser un piso de argamasa y que presenta una huella de fuego en su superficie. Bajo este aparece otro nivel de relleno y luego la arcilla culturalmente estéril que subyace todo el espacio.

Es muy posible entonces que el nivel 4 represente el nivel de piso original de la primera vivienda construida sobre este espacio a fines del siglo XVII. Es importante anotar que en los niveles 3, 4 y 5 no aparece un solo fragmento de lozas industriales, que son ubicuas en el Casco Antiguo después de su invención en 1740 y de que entran al mercado local a mediados del siglo XVIII. Por eso se puede inferir que los niveles antedichos, que carecen de estas lozas, fueron depositados antes de 1740, con lo que también es posible que la huella de fuego que se observó sobre el nivel 4 sea aquella del Fuego Grande de 1740. Siguiendo estas inferencias, el nivel 2 podría representar el techo colapsado de la vivienda, sobre el que luego se colocó el piso de cemento y los cimientos de calicanto y cemento para las columnas de las Casas de San Francisco.

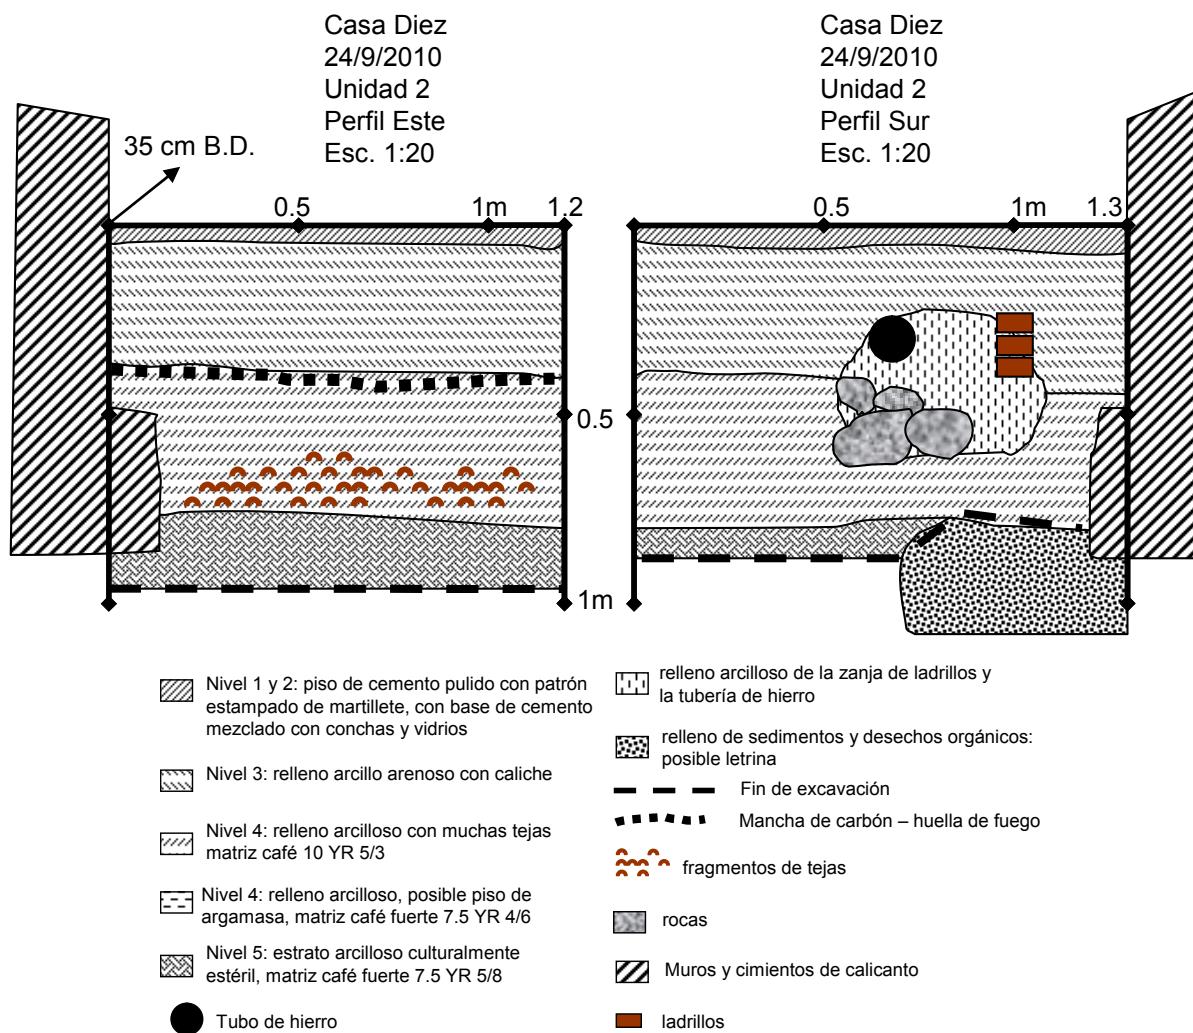
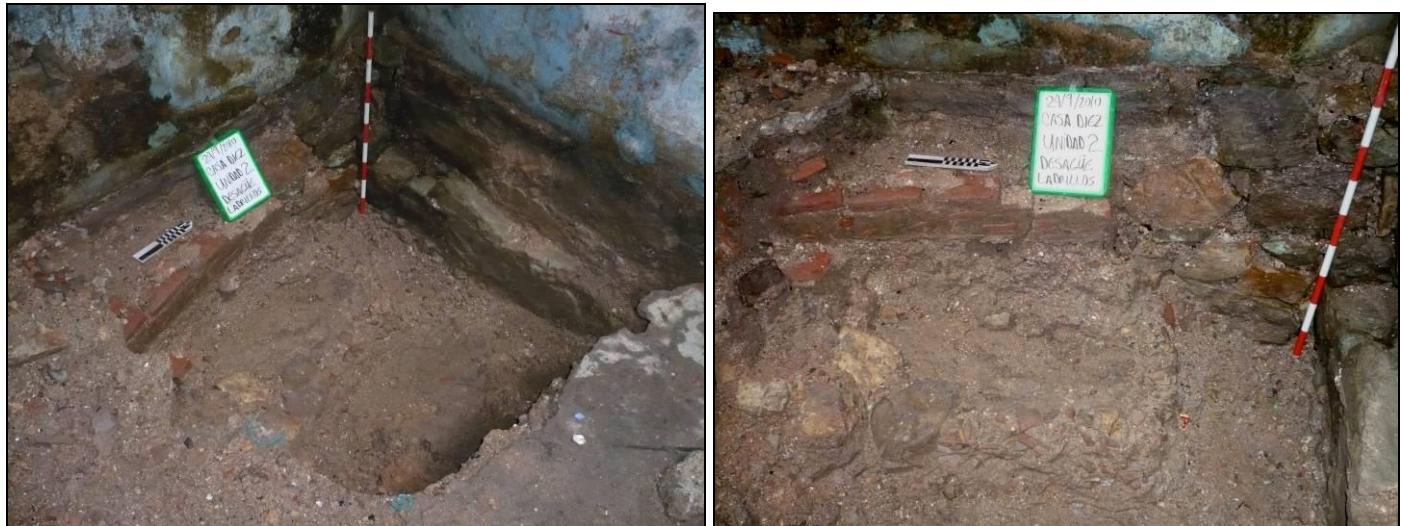
Unidad de excavación 2. La flecha negra apunta al norte. Nótese una de las paredes de ladrillo sobrevivientes del antiguo desagüe, debajo de la leyenda. La escala vertical está colocada sobre la letrina que fue sellada.

Se excavó en la esquina noroccidental de la finca 2543. Toda la mitad occidental de ambas fincas está construida sobre una especie de tarima o altillo a unos 70 cm por encima del nivel de piso de cemento de la mitad oriental. Sin embargo es muy posible que este altillo no sea un relleno en su totalidad, sino que sea una estructura que sigue la topografía natural y su contorno más elevado en este sector occidental de la residencia. Existe un muro de calicanto entre ambas mitades de la casa (que fue revelado en la unidad 4), presumiblemente para retener y estabilizar el talud de este altillo y tanto los depósitos naturales como los rellenos que lo componen.

Debajo del piso actual de cemento se encuentra una sucesión de rellenos arcillosos. Debajo del piso de cemento actual está el nivel 3, que es un relleno repleto de caliche y materiales fragmentados, plásticos, tubos de hierro y bloques de cemento fragmentados. Este relleno fue colocado para elevar o emparejar el piso en esta sección más elevada de la casa, y también para la colocación de un desagüe de ladrillos detectado en esta unidad. Este desagüe corre en dirección norte-sur y desemboca en la esquina noroeste de la casa, en una especie de letrina o depósito de desechos orgánicos, aparentemente todavía en uso, ya que al llegar a esa profundidad la excavación debió ser suspendida debido al reflujo de aguas negras.

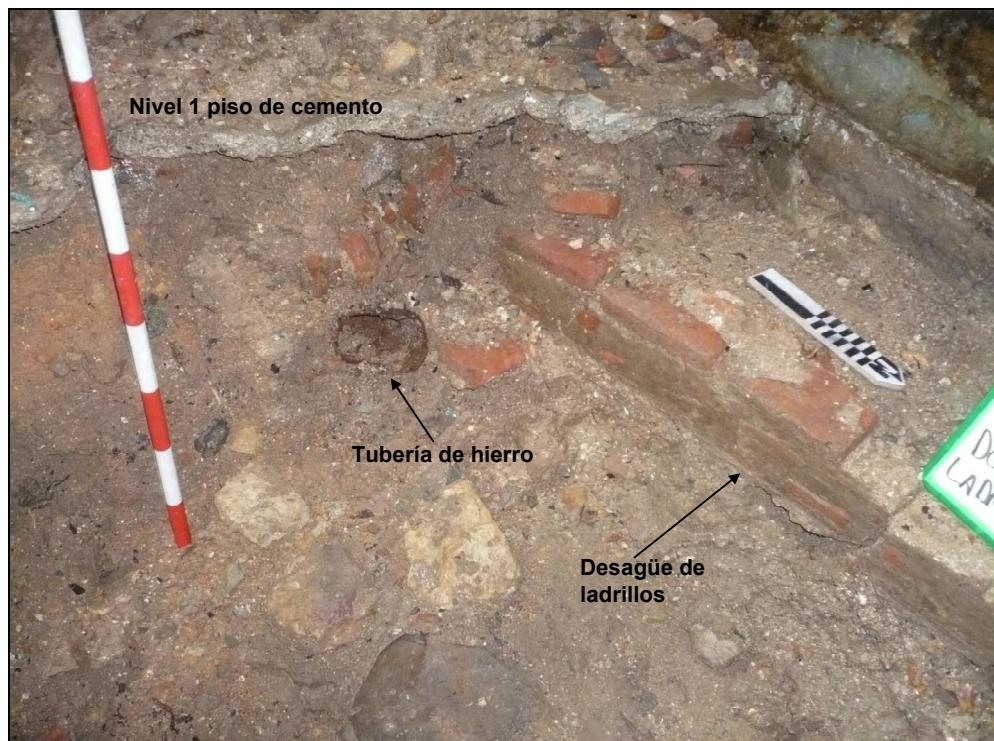
Unidad 2. Desagüe de ladrillos con tubo de hierro.

Estas tuberías de ladrillo con un tubo de hierro en el centro han sido observadas en otras excavaciones arqueológicas el Casco Antiguo (Mansión Obarrio, Hotel Central), y datan de fines del siglo XIX, aunque no

es todavía seguro si algunas eran destinadas a la recolección de agua de lluvia, mientras que otras canalizaban las aguas servidas, que parece ser el caso en la Casa Diez.

- El desagüe de ladrillos con una tubería de hierro que se reportó en la unidad 2 es muy probablemente un conducto para las aguas servidas (instalado a fines del siglo XIX), dada su proximidad a un depósito de desechos orgánicos o letrina, aparentemente todavía en uso por los habitantes de la residencia vecina hacia el norte, que se comunica por debajo de las fundaciones de calicanto de la pared medianera. Está en un estado de conservación muy pobre.

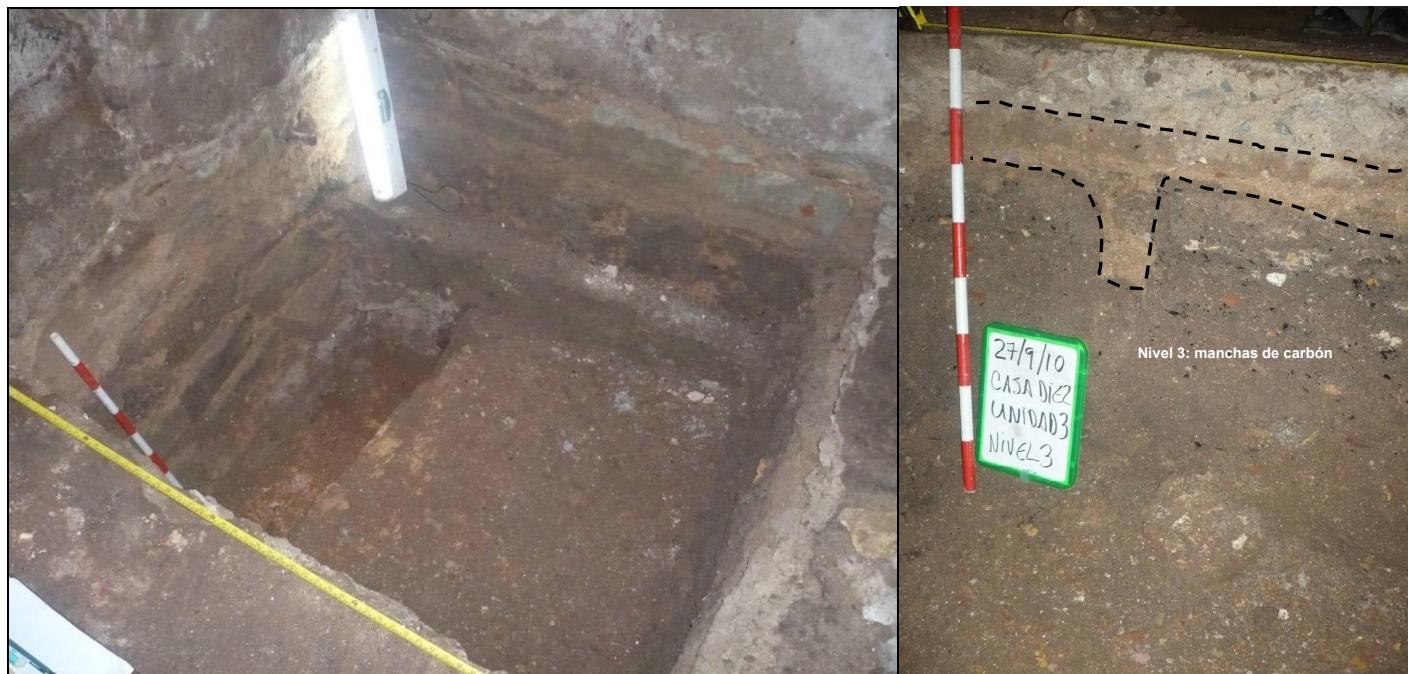
Unidad de Excavación No.3. A la izquierda, vista desde el norte de los cimientos de ambos muros perimetrales. A la derecha, detalle del perfil norte en el que se nota un rasgo parecido a una huella de poste que entra desde el nivel 2 al 3. Nótense los fragmentos de materiales carbonizados en éste último.

Se realizó en la esquina sureste de la finca 2491. Al igual que en la Unidad 1, el piso de cemento original de la Casa San Francisco se encuentra muy por debajo de nivel de piso de madera de la residencia actual. Inmediatamente bajo el piso de cemento se encuentra un relleno arenoso que le sirvió como base, lleno de conchas molidas y arena y relativamente pocos artefactos arqueológicos. Le sigue el nivel 3, un relleno arcilloso que contiene muchos fragmentos de materiales carbonizados, muy similar al nivel 2 de la unidad 1, pero sin la gran densidad de tejas rotas vistas en aquella. En el perfil norte de la unidad se aprecia como este nivel es penetrado en un punto por el nivel 2, en lo que parece ser una huella de poste. El nivel 3 contiene una inusual concentración de restos de loza industrial, que no se ve en las demás unidades de excavación. El nivel 4 fue un pequeño depósito arenoso a la misma profundidad que el nivel 3, que apareció solamente sobre el extremo sur de la unidad de excavación. El nivel 5 finalmente es un relleno arcilloso con más fragmentos de tejas que el nivel 3 pero con menos manchas de material carbonizado. Es posible que este nivel represente el relleno de la zanja excavada para la construcción de los muros perimetrales sur y este. Aquí se observó que mientras el muro sur que colinda con el edificio vecino sí tiene un cimiento ciclópeo, el muro oriental que sostiene la fachada del edificio no lo tiene.

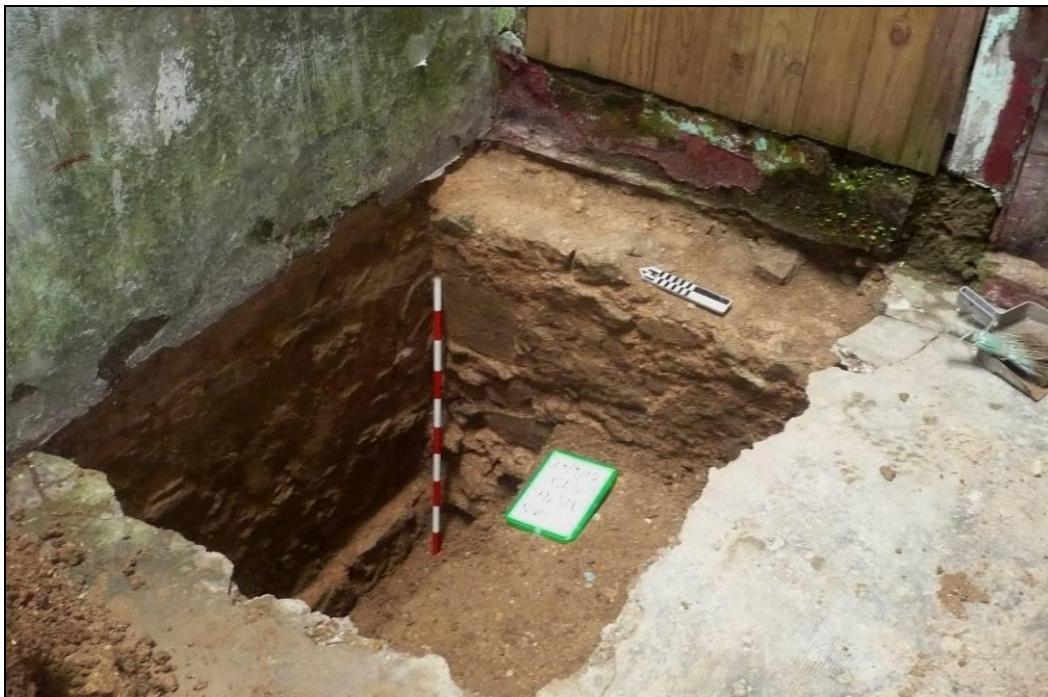
Unidad de excavación 4 vista desde el suroeste. La escala apunta al norte y está colocada sobre el muro retenedor del altillo que conforma la mitad occidental de las fincas, que al igual que las demás paredes, también es de calicanto.

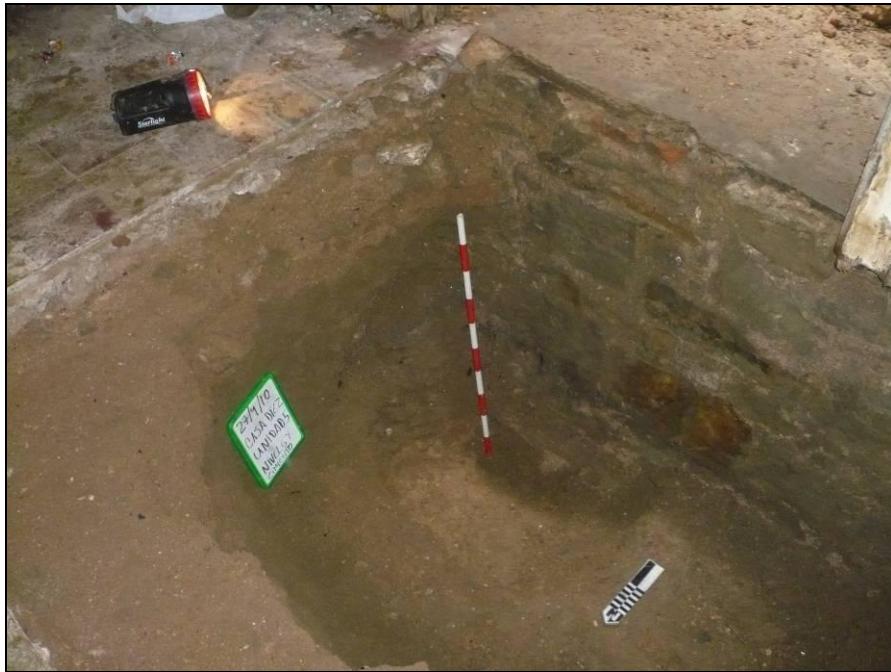
Unidad de excavación 5 vista desde el noroeste. Nótese el muro de calicanto al sur.

- En el área donde se propone instalar la piscina de la futura Casa Diez se encontró un muro de calicanto. No se trata de un muro de carga o estructural, y se desconocía su existencia hasta que

fue revelado por las excavaciones arqueológicas. Por consiguiente, no se recomienda su conservación *in situ*.

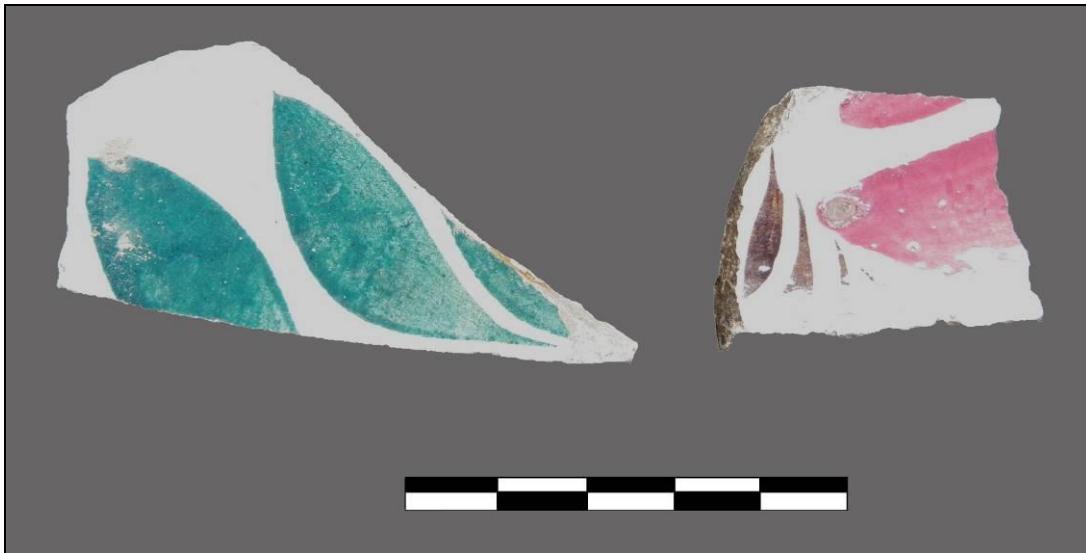
Fragmentos de Loza inglesa blanca, pintada a mano, del tipo Gaudy Dutch.

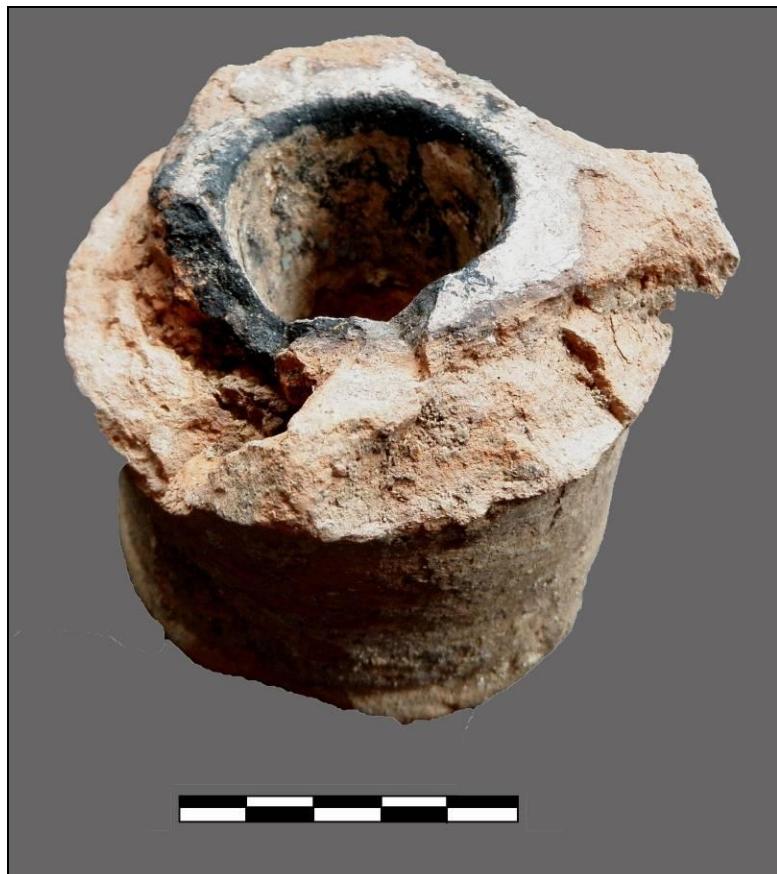
Candelabro de Loza de Tierra.

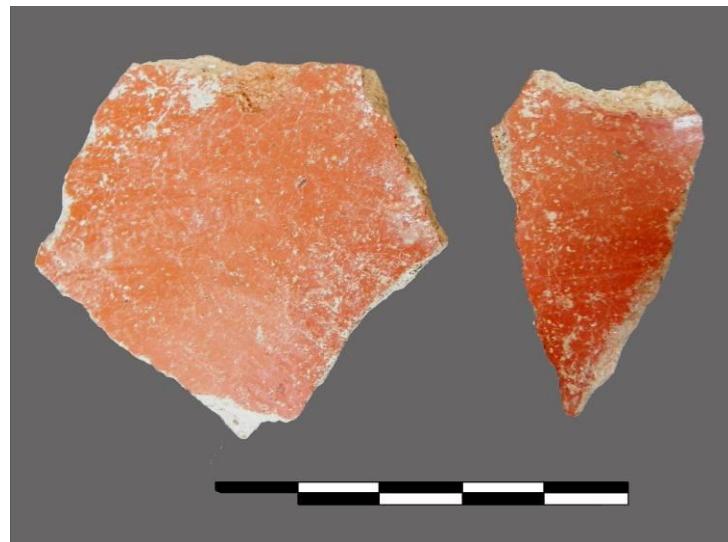
Cerámica Roja bruñida, probablemente provenientes de México.

Por su parte, las cerámicas Roja y Blanca Bruñida, con cierta presencia en nuestra muestra, poseen características distintivas, las cuales se relacionan con las cerámicas producidas en México y exportadas, incluso a España, desde mediados del siglo XVII. Se trata de las cerámicas denominadas Tonalá o Yucatán Colonial, las cuales se caracterizan por las paredes delgadas y finas de sus recipientes y un rojo o blanco, crema, bruñido sobre la superficie externa que se asemeja a un esmaltado. Además, y con cierta frecuencia, se recurre a formas modeladas que las hace inconfundibles. Incluso es famosa su presencia en una de las obras de Velásquez, Las Meninas, en donde la infanta Margarita de Austria, sostiene en su mano derecha un ejemplar de este tipo de cerámica (Nieto et al. 1998).

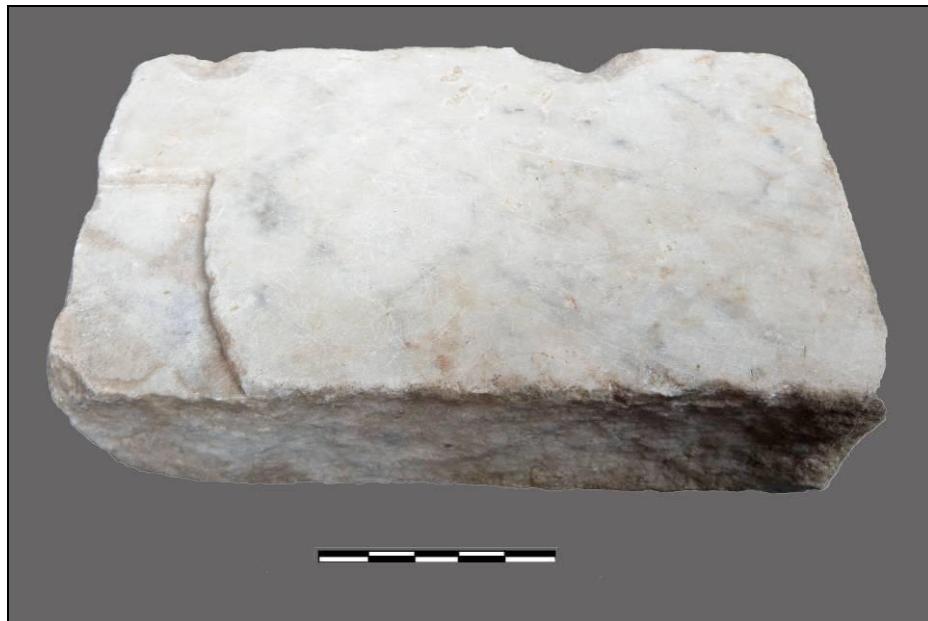
Bloque de mármol recuperado en los depósitos de Casa Diez.

Finalmente, dentro de los materiales encontrados en esta exploración, se reportó un bloque de mármol tallado. Infortunadamente es imposible relacionarlo con cualquier otro rasgo arquitectónico identificado.

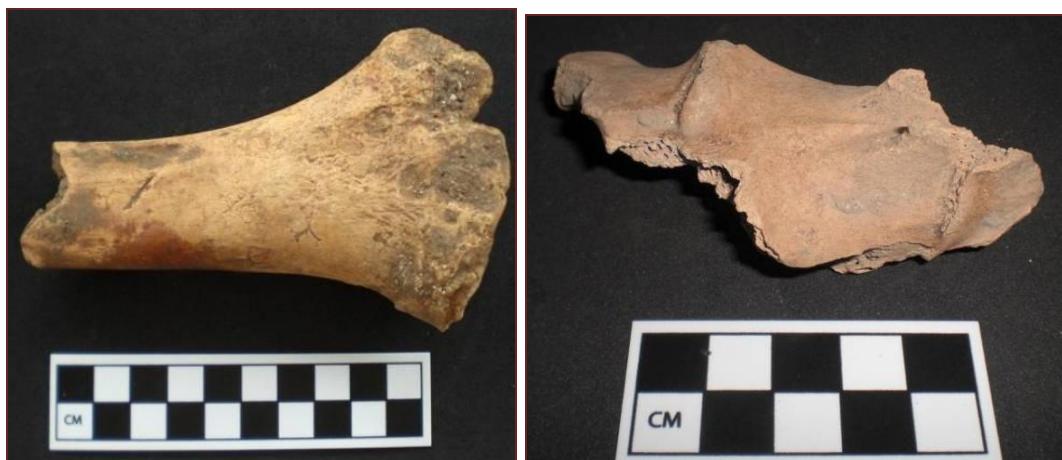
Izquierda: Res (radio izquierdo) con marcas de corte y pigmentación por óxido. Derecha: Res (basisfenoide) con marca de corte

En las tres especies, coincidencialmente, se aprecia la presencia de las extremidades (huesos largos), reconocidas como las partes del cuerpo con mayor cantidad de carne, pero como dato adicional se reconoce la preferencia también del costillar en la res. Las marcas del destace o posterior preparación pueden ser observadas en los huesos, igual a las de cortes realizadas por cuchillos. En la muestra se encuentran marcas de corte solamente en la vaca en 3 unidades (2, 3 y 5). Las marcas de termo alteración por cocción a la hora de preparar los alimentos o posterior descarte (coloración café oscuro) solo fueron identificadas en un hueso de cerdo en la unidad 3. Así mismo se observan cambios de pigmentación en los huesos por cercanía a metales corroídos u oxidados (tonalidad rojiza) en un fragmento de res en la unidad 5 y otro de gallina en la unidad 3.

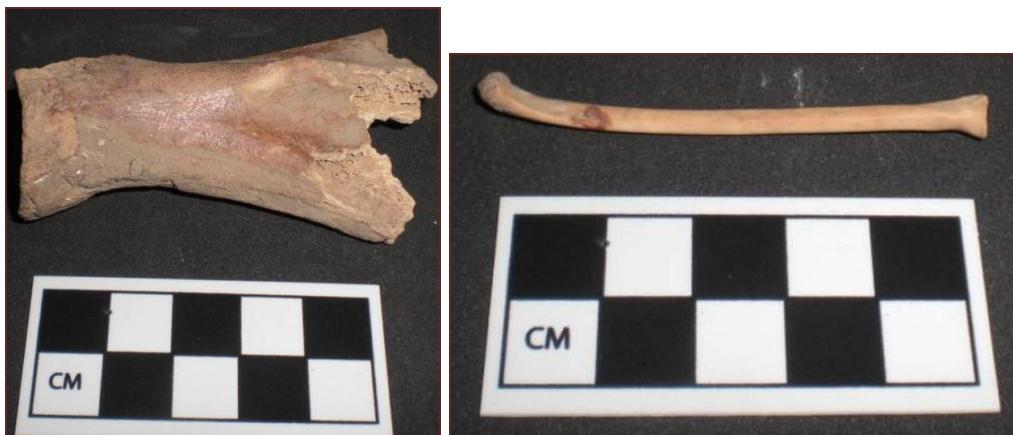
Izquierda: Cerdo (escápula izquierda) con evidencias de termo alteración (quemado). Derecha: Gallina (radio izquierdo) con pigmentación por óxido
