INFORME FINAL EXPLORACIÓN ARQUEOLÓGICA DEL PROYECTO OFICINAS LA CALMA FINCA 2147, MANZANA 14 CORREGIMIENTO DE SAN FELIPE, DISTRITO DE PANAMÁ

Panamá, diciembre de 2010

Excavaciones Arqueológicas

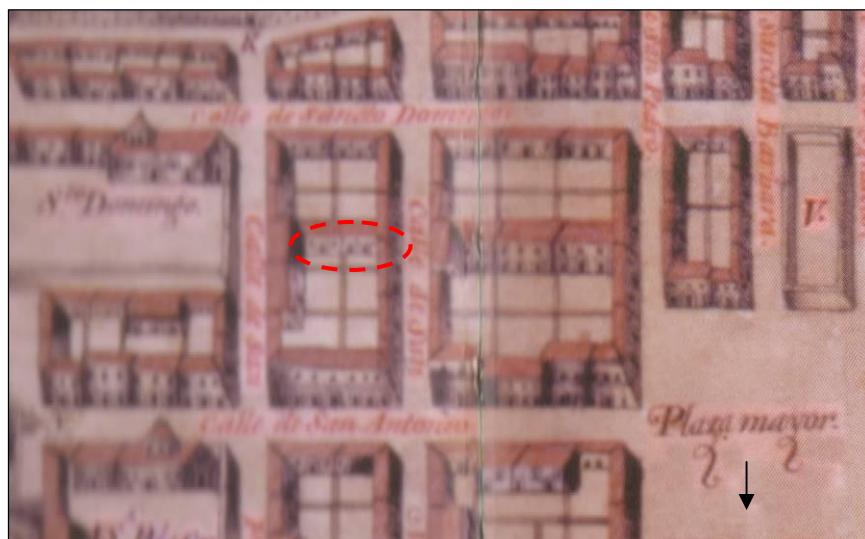
Fragmento del plano de Panamá en 1688 por Fernando Saavedra (Castillero 1999:ii).

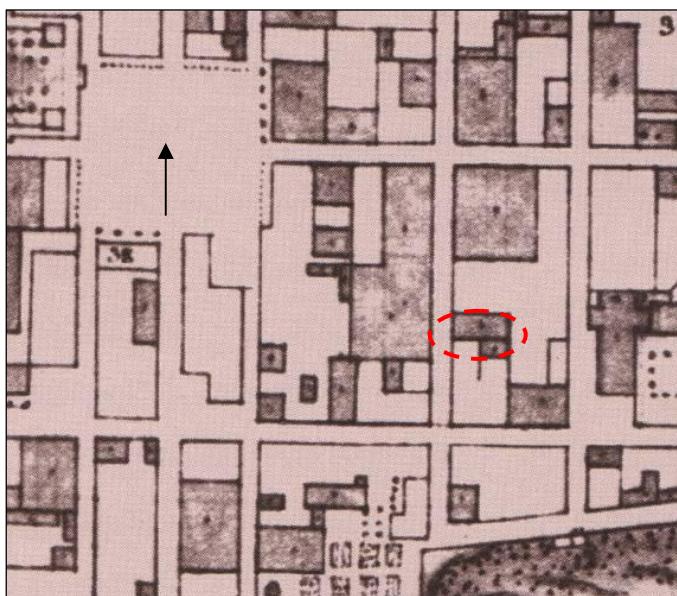
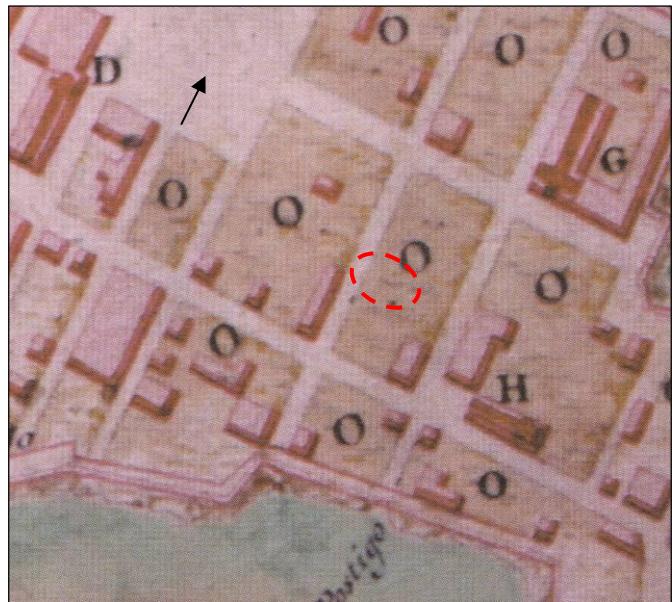
Izquierda: Fragmento del plano de Panamá en 1749 por Nicolás Rodríguez. Nótese que la manzana fue parcialmente reconstruida luego del Fuego Grande de 1737 (fuente Castillero 1999:62-63). Derecha: Plano de Panamá en 1765 por Manuel Hernández, que muestra la manzana como baldía, excepto por el inmueble en la esquina sureste, luego de ser destruida por segunda vez en el incendio de 1756 (Castillero 2010:190).

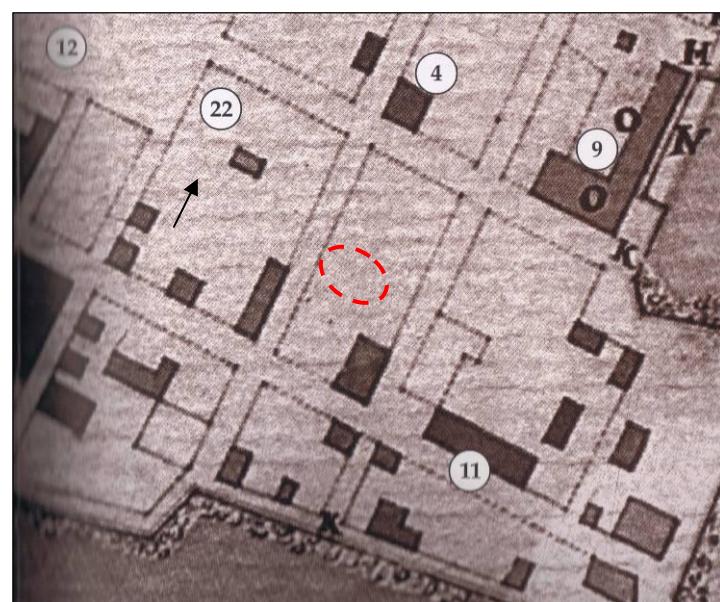
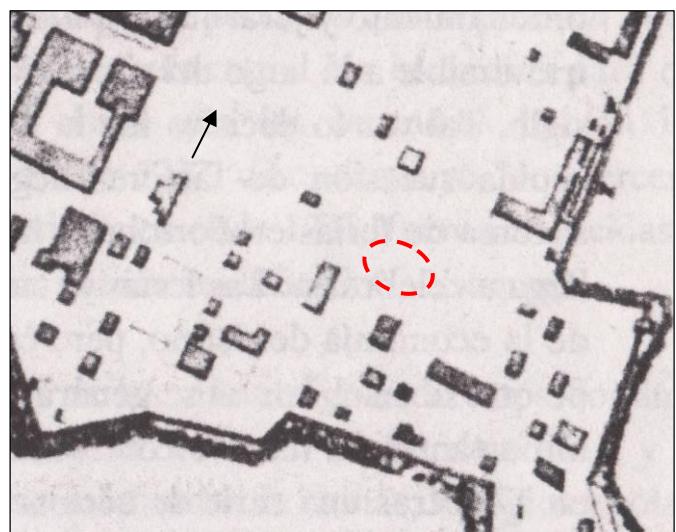
Izquierda: Fragmento del Plano de Panamá por Agustín Crame en 1779 (adaptado de Castillero 1999:186-7) que muestra una situación constructiva idéntica para la manzana 14 que en el plano de 1765. Derecha: Fragmento del Plano de Panamá en 1791 por Antonio de Arévalo, que enseña una situación constructiva casi idéntica a la de 1779 en el sector (Castillero 1994:313).

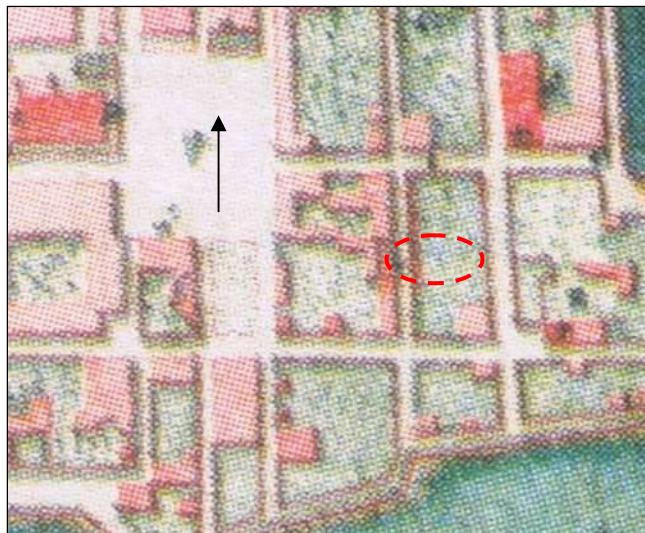
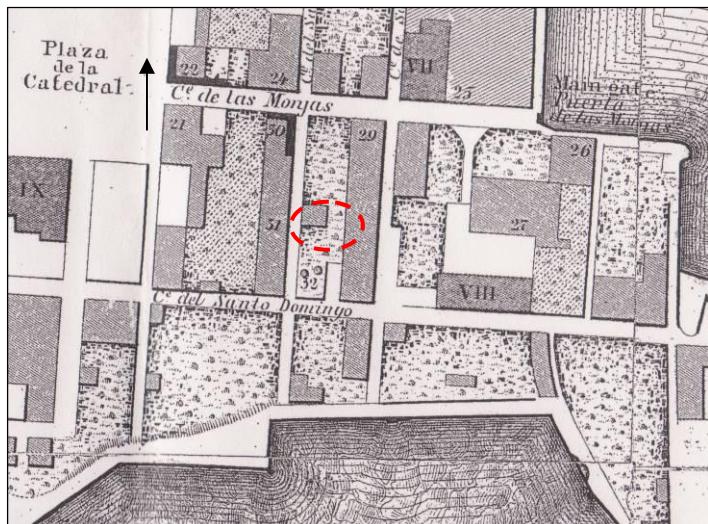
Izquierda: Plano de Panamá por Vicente Talledo y Rivera en 1814 (adaptado de Tejeira 2009:40) que muestra la misma situación que en 1791. Derecha: Plano de Panamá en 1850 por H. Tiedemann (Colección Biblioteca Británica), que muestra un cambio en la disposición de los inmuebles a lo interno de la manzana en comparación con el plano de 1814.

El plano de H. Tiedemann de 1850 indica que para ese entonces ya había sido reedificada esa parte de la manzana y se observa un inmueble aproximadamente en el mismo espacio que ocupará luego la finca 2147, rodeado de ruinas con arbustos.

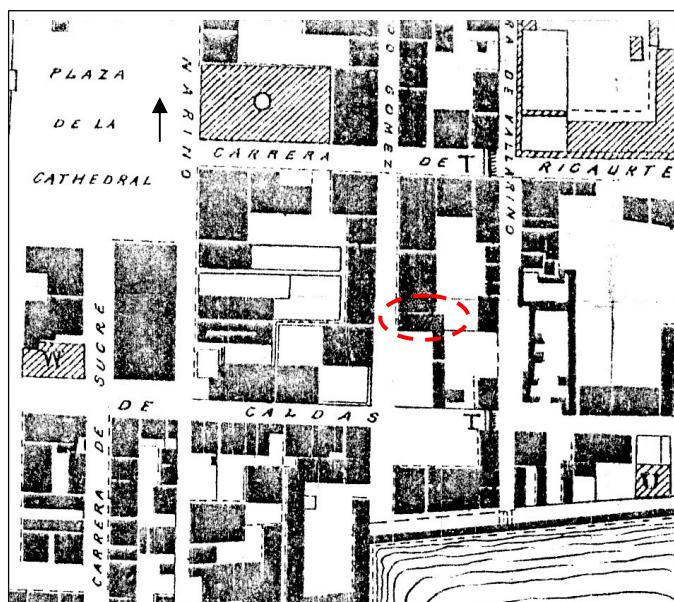
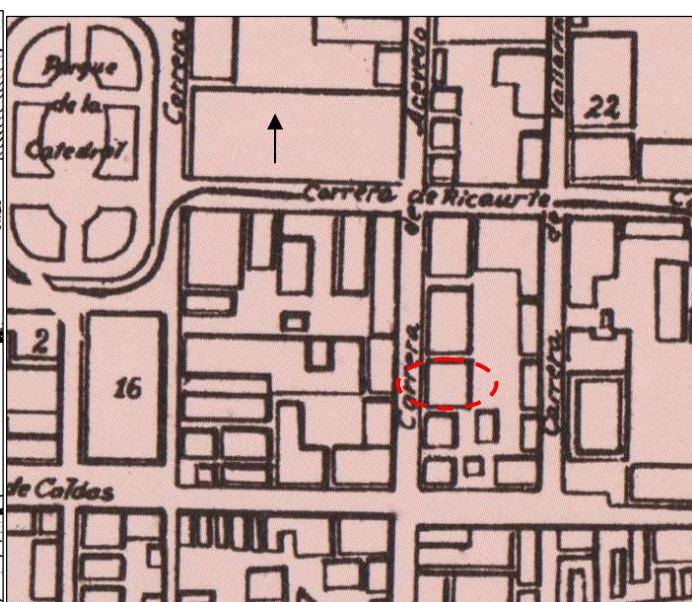
Izquierda: Plano de Panamá en 1885 que muestra la finca 2147 ocupada por un inmueble, posiblemente el actual (Office of Naval Intelligence 1885). Derecha: detalle del plano del Directorio General de Panamá en 1886 que muestra diferencias en la disposición de los inmuebles a lo interno de la manzana 14 en comparación con el plano anterior (adaptado de Castillero 1999:208-9).

Posteriormente ya los espacios de la finca 2147 siempre se muestran como ocupados, tanto en el plano de 1885 como en el de 1886, a pesar de las diferencias que ambos indican en cuanto a la disposición interna de los inmuebles dentro de la manzana 14. En el plano de 1904 es que la manzana 14 casi cobra la disposición actual de solares e inmuebles. Por lo estrecho de las fincas actuales, pareciera que varias en esta manzana, incluyendo la finca 2147, surgieron de la segregación de fincas más grandes. De hecho, la pared norte de la casa es medianera, hecha de calicanto, por lo que es probable que en algún momento estas dos casas formaban una sola residencia.

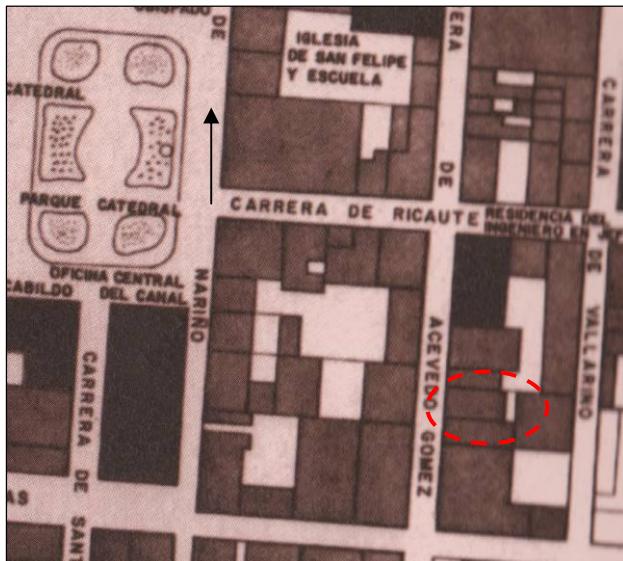
Plano de Panamá en 1904 por C. Bertoncini que muestra la configuración que ha perdurado casi hasta la actualidad de los inmuebles en la manzana 14 y sobre la finca 2147 (Castillero 1999:212-3).

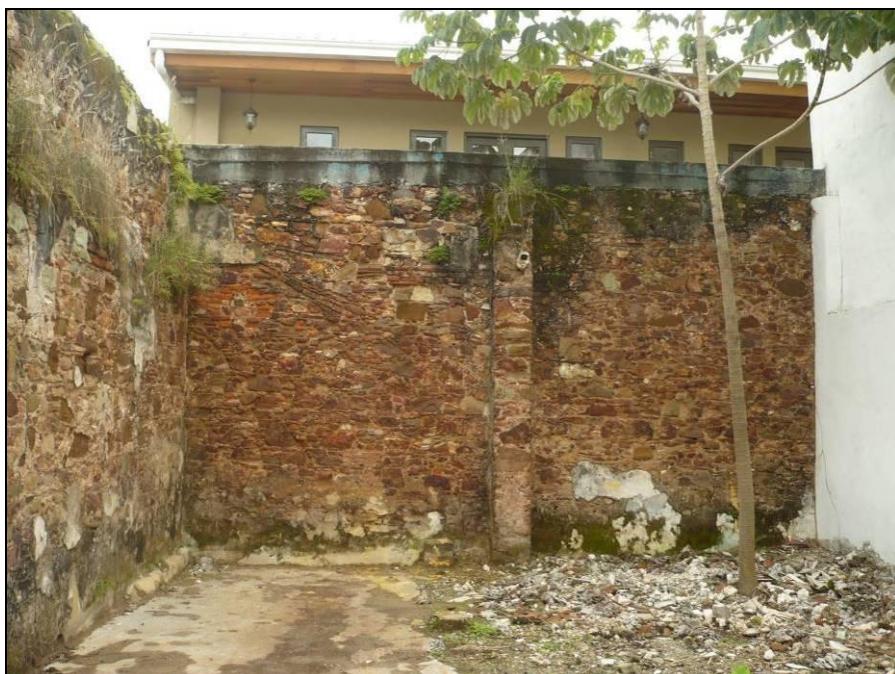
Patio de la finca 2147. Nótese sobre la pared del fondo (oriental) la huella diagonal de un techo que otrora tuvo el cañón de la casa, que discurría en dirección este-oeste.

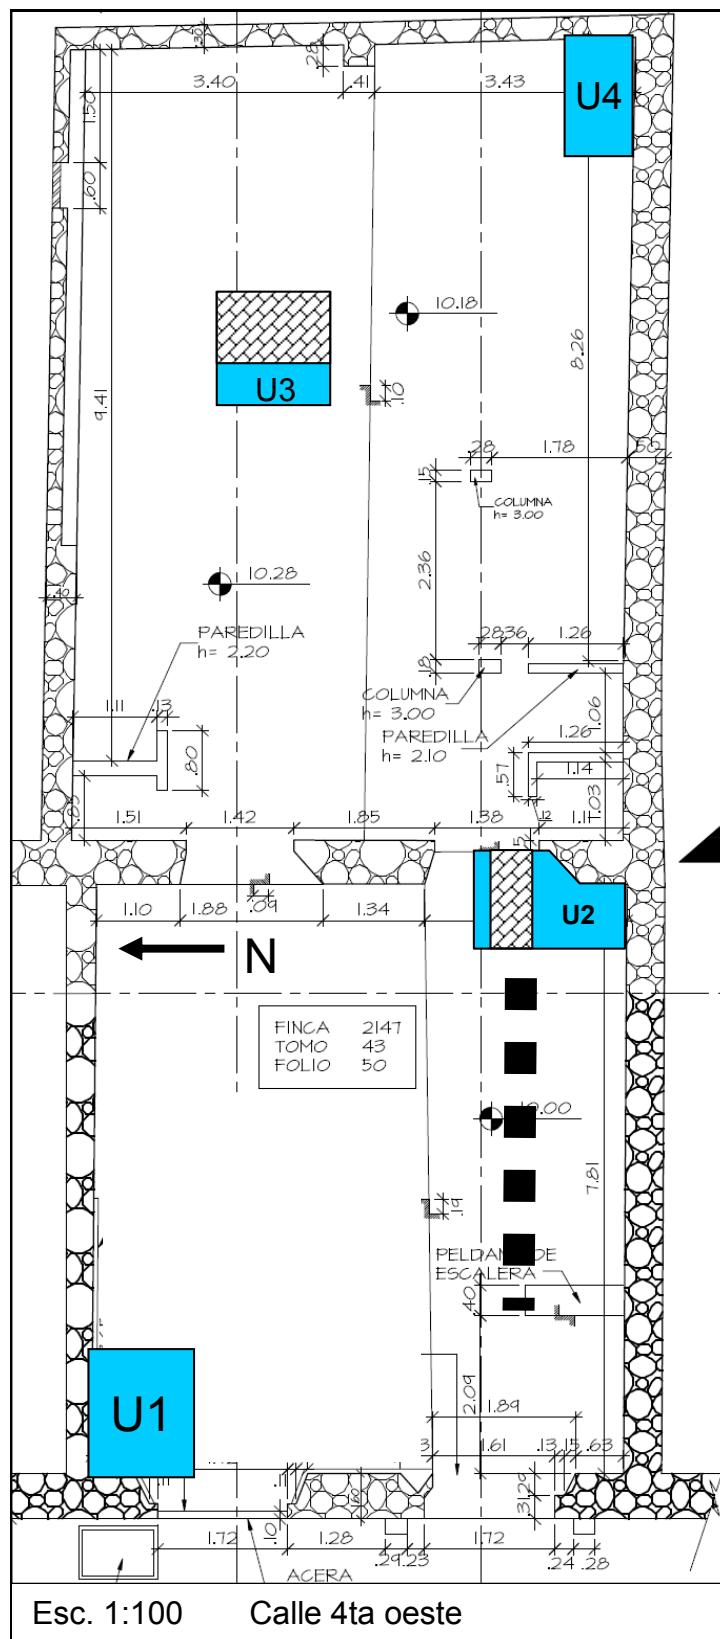
Planta de la finca 2147 con la localización de las unidades de excavación arqueológica a escala (fuente Hache Uve, S.A.). Todos los muros de la casa son de calicanto. En la unidad 2 se encontró un sistema de canalización de las aguas, posiblemente pluviales, que continua en

dirección este-oeste. Hacia el oeste se notó una huella en el piso de cemento donde fue introducida esta canal (señalada por la línea punteada) y que llega hasta una especie de registro al pie del peldaño para las escaleras que llevaban a la primera planta. También se muestra el cimiento de calicanto que corre en dirección norte-sur en la unidad 3.

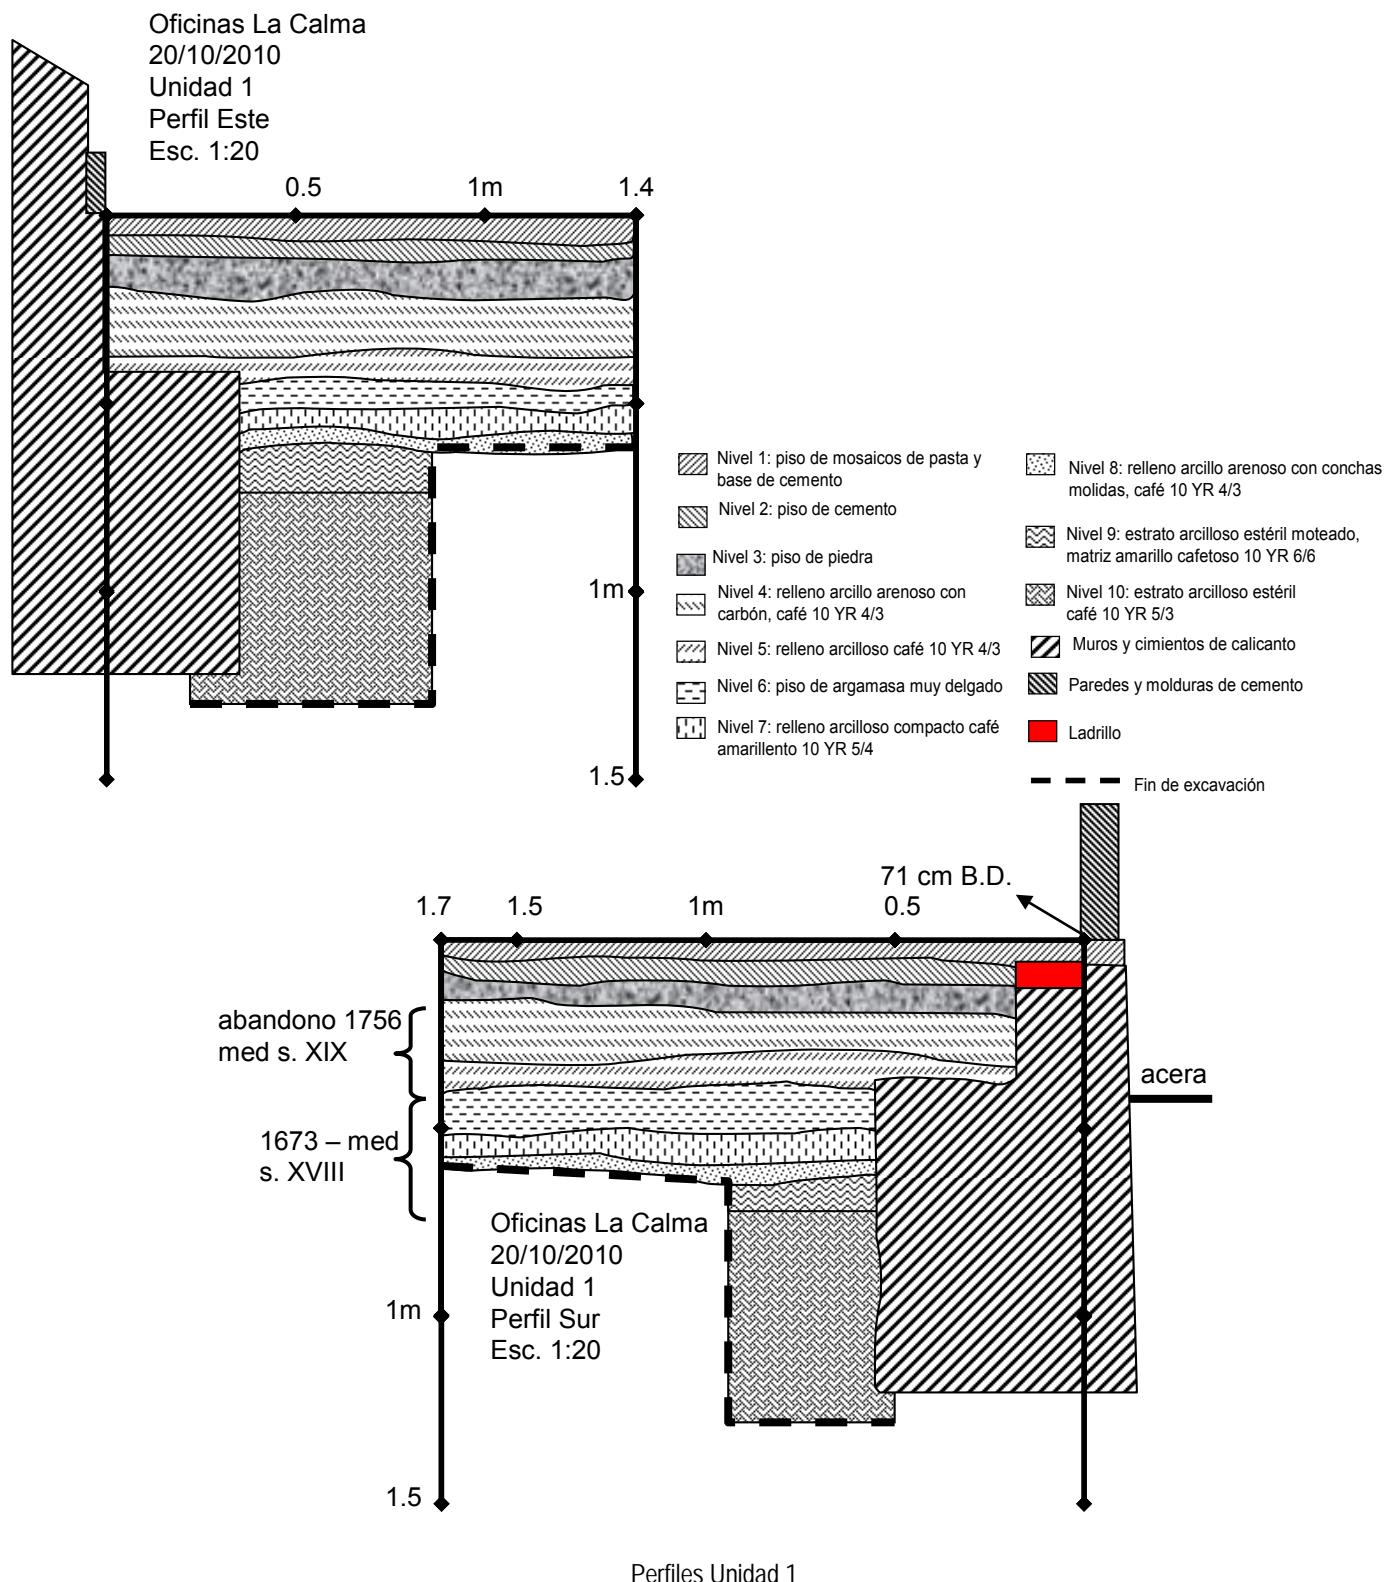
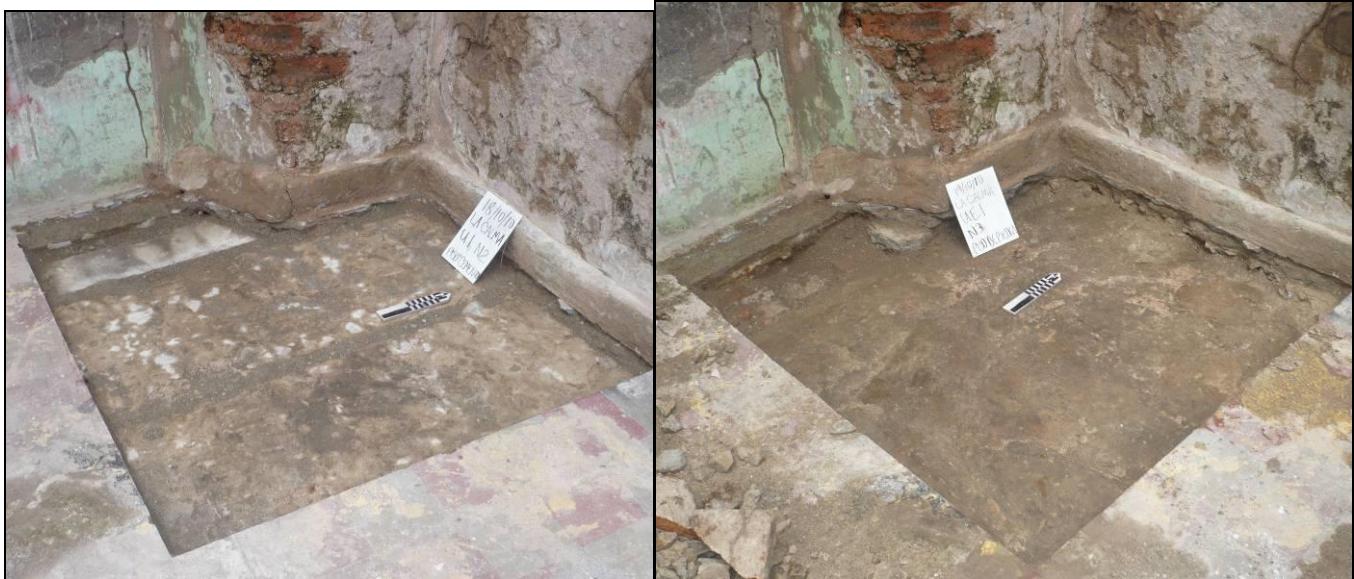
Unidad 1. A la izquierda el nivel 2, un piso de secciones de cemento inmediatamente bajo el piso de mosaicos de pasta actual. A la derecha, el nivel 3, un piso de piedra debajo del de cemento, que seguramente representa la ocupación de mediados o fines del siglo XIX del solar.

Se excavó en la esquina noroccidental del edificio. Bajo el piso actual de mosaicos de pasta y su base de cemento, se encontró otro piso de cemento – nivel 2 – con un contenido muy alto de arena, muy friable. Bajo estos se encontró el nivel 3 que era un piso de piedra y este se encontraba sobre un relleno arcilloso que contenía muchísimos fragmentos de tejas rotas y quemadas, además de fragmentos de ladrillo y argamasa, y otros materiales carbonizados restos de caliche antiguo. Es posible que se trate de escombro dejado por el derrumbe de un techo debido a un incendio.

El nivel 5 es un pequeño relleno arcilloso con menos tejas que el nivel antecedente, y se encuentra sobre un piso de argamasa que arranca desde casi el mismo nivel que la esquina del cimiento ciclópeo de los muros perimetrales norte y oeste. En toda probabilidad, este nivel 6 representa el piso original de la vivienda. Bajo el mismo se encontraron sellados dos rellenos arcillosos – niveles 7 y 8 – con muchos materiales arqueológicos pertenecientes a fines del siglo XVII e inicios del XVIII; contenían muchas mayólicas y cerámicas torneadas pero ni un solo fragmento de loza industrial, que entra con fuerza incontenible en los registros arqueológicos del Casco Antiguo desde mediados del siglo XVIII en adelante. Por lo tanto, es muy posible que el nivel 6 haya sellado los contextos originales de la ocupación de la ciudad y que se trate del piso original de la vivienda, mientras que los niveles 5 y 4 representarían la etapa de abandono del solar entre el fuego de 1756 y su eventual reocupación en algún momento previo a 1850. Además es preciso notar que este piso de argamasa (N6) se encuentra a casi el mismo nivel que la acera de la calle 4ta oeste.

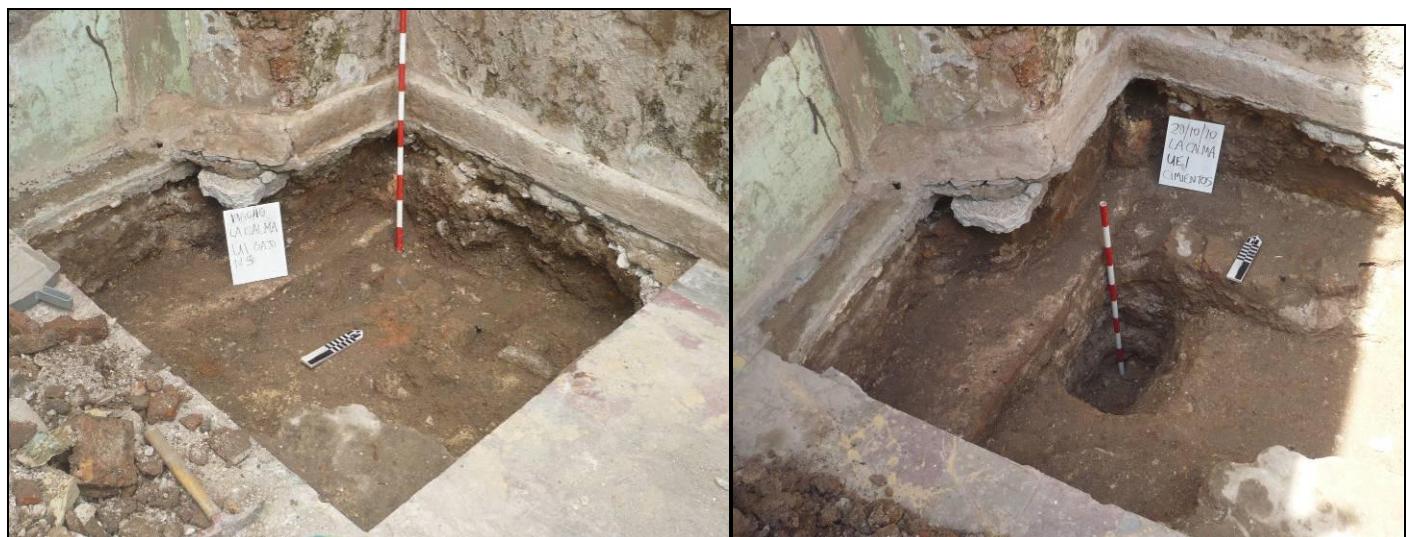
Unidad 1. A la izquierda está expuesto el nivel 6, piso de argamasa. A la derecha, luego de su excavación, se muestran los cimientos de los muros norte y oeste.

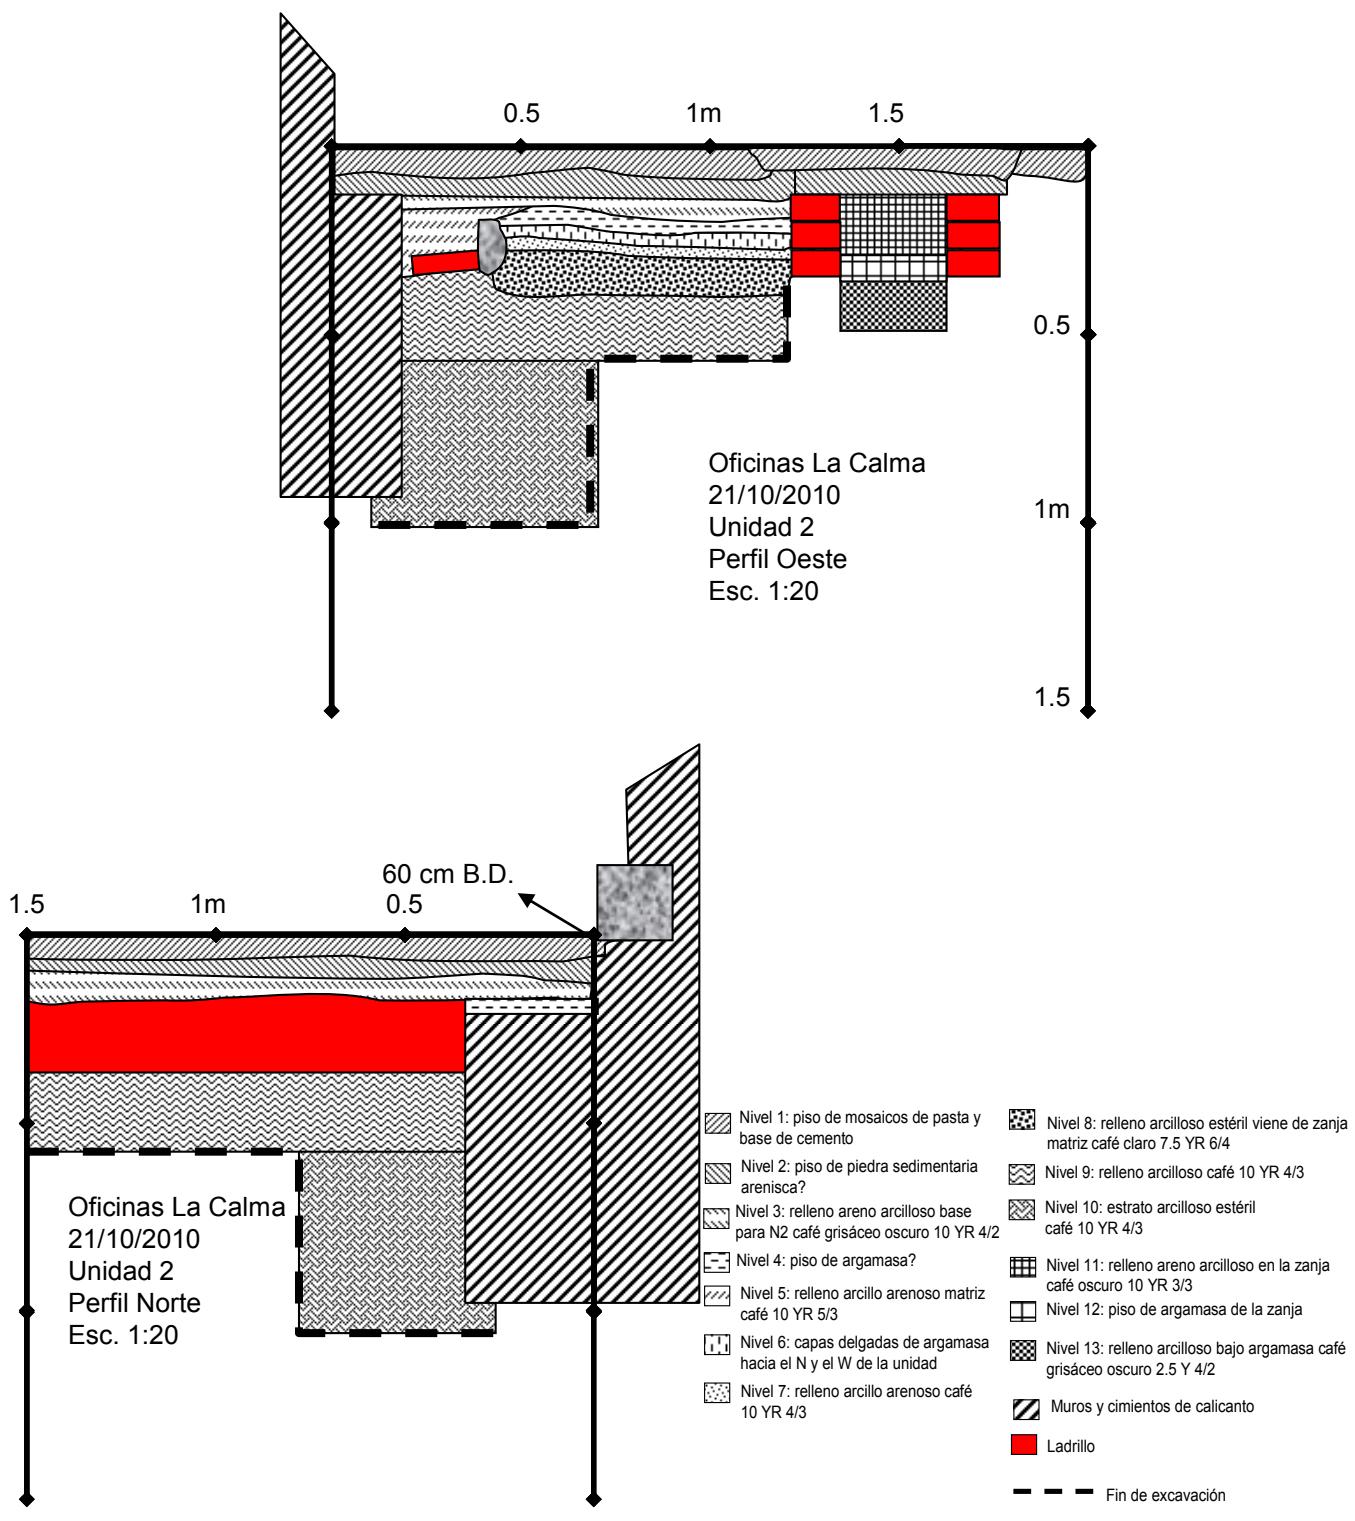
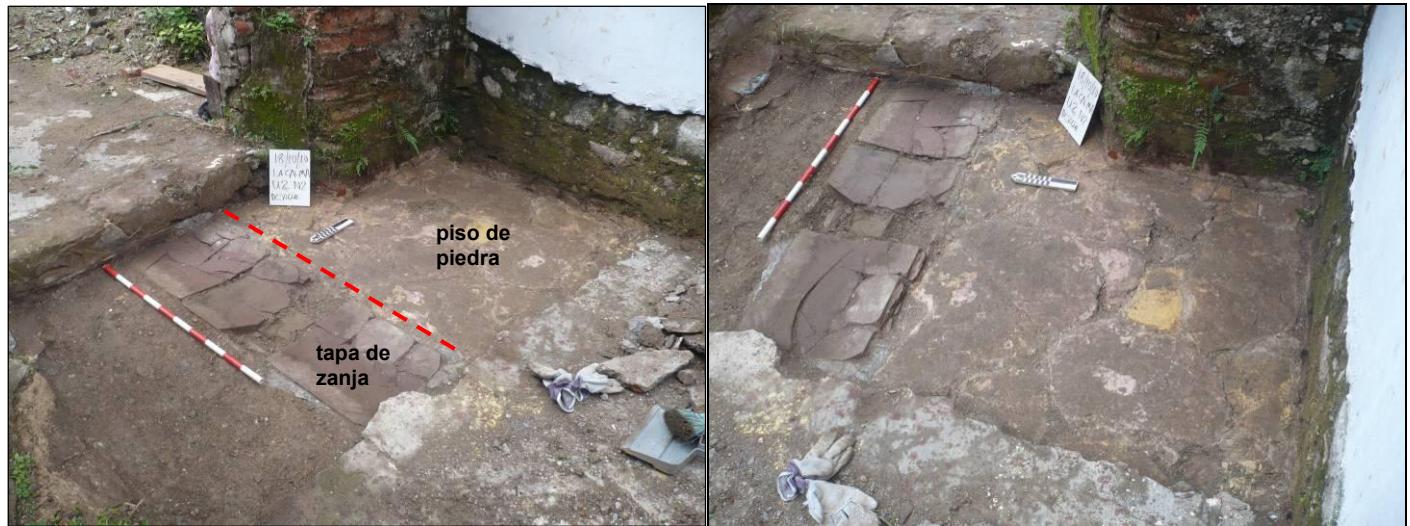
Unidad 2. Se muestra el nivel 2, que es la tapa de piedra de la zanja y el piso de piedra a su lado. La cubierta del desagüe está compuesta por una piedra ligeramente distinta a la del piso.

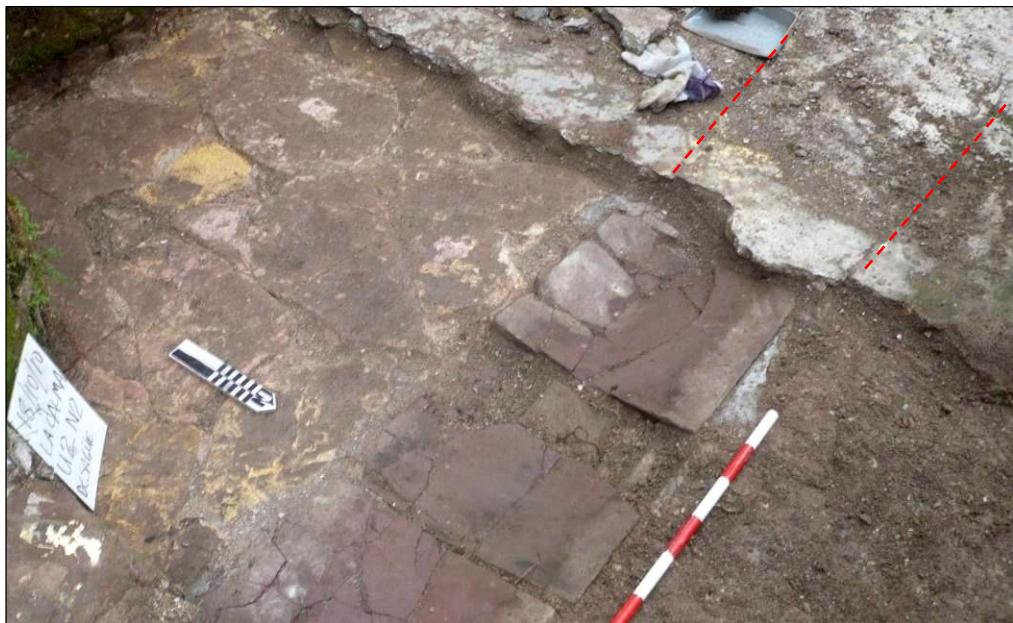
Unidad 2, vista desde el noreste. Sobre el piso de cemento se observan las huellas de una ruptura en el mismo, quizás para efectuar reparaciones en el desagüe.

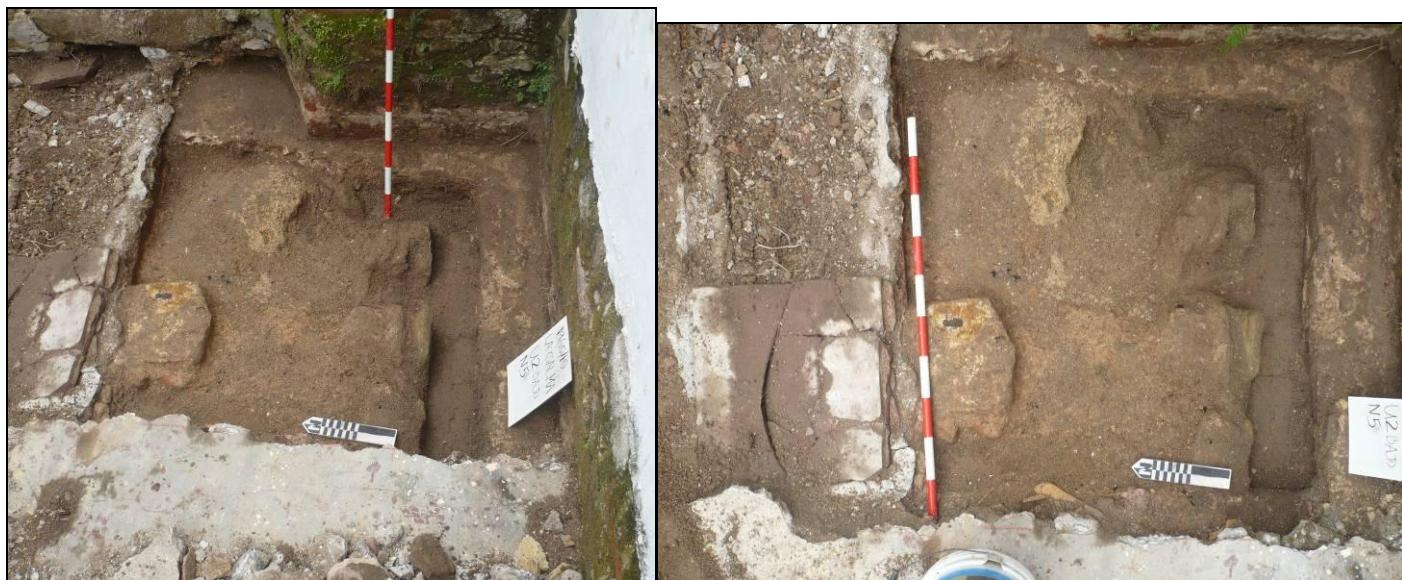
Detalle de la zanja de ladrillo y piedra que corre paralela al muro perimetral sur de la casa y que fue eventualmente rellenada, quizás para dar paso al desagüe más grande hacia el norte.

Desde el nivel 4 al 9 fueron atravesados por la excavación, posteriormente, de una especie de zanja que recorre la unidad de este a oeste pero contigua al muro sur y que fue rellenada con lo que se denominó aquí nivel 5.

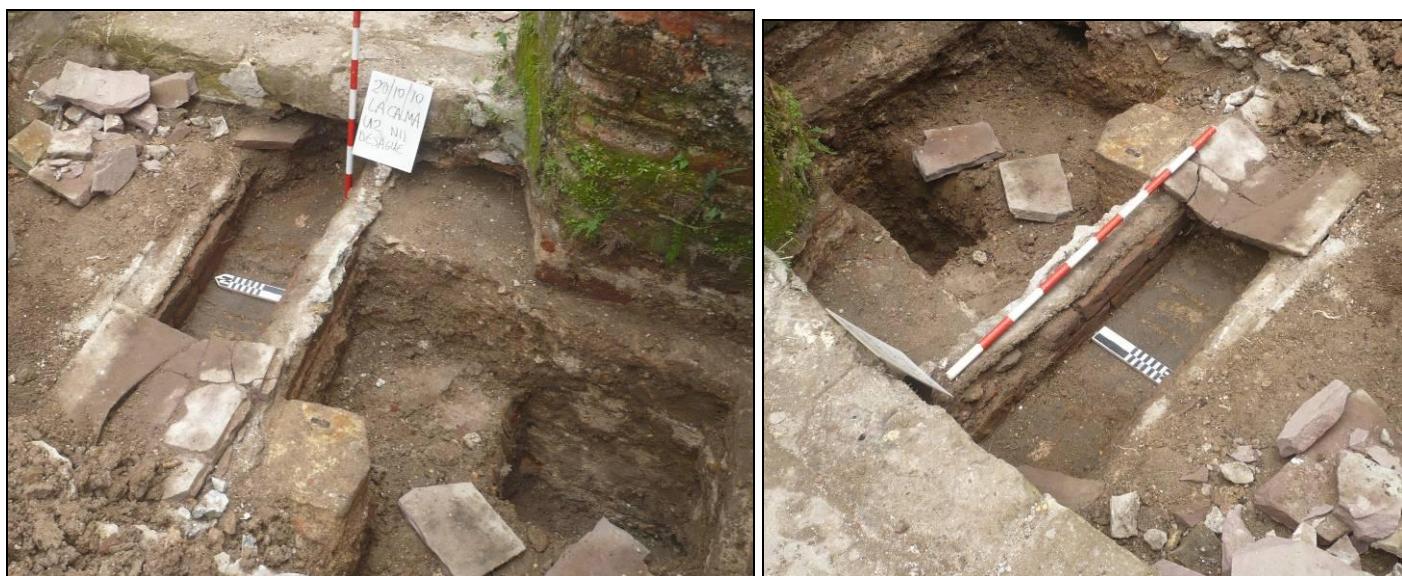
Zanja o desagüe hacia el norte de la Unidad 2. Nótese sus paredes de ladrillo y el piso de argamasa y cómo se introduce bajo el piso de piedra que da hacia el patio. La escala apunta hacia el norte.

Más hacia el norte de la unidad, se excavó otra zanja, esta vez más grande y que también tiene una dirección este-oeste. La misma se inserta bajo el dintel de la pared medianera que divide el patio del cuerpo principal de la casa, y en el piso de cemento actual se observa una huella de ruptura que parece seguir la ruta de esta canal hacia un registro colocado al pie del primer peldaño de cemento de la escalera que llevaba a la planta alta. El cuerpo de la zanja está compuesto de paredes de ladrillo aglutinados con argamasa, un piso de argamasa y una tapa de piedra (nivel 2). Dentro de la misma se encontró un relleno (nivel 11) que contenía materiales arqueológicos, restos de caliche antiguo y materiales carbonizados, pero nuevamente no se registró un solo fragmento de lozas industriales, lo que pondría el relleno de la zanja en los inicios de la ocupación de la ciudad.

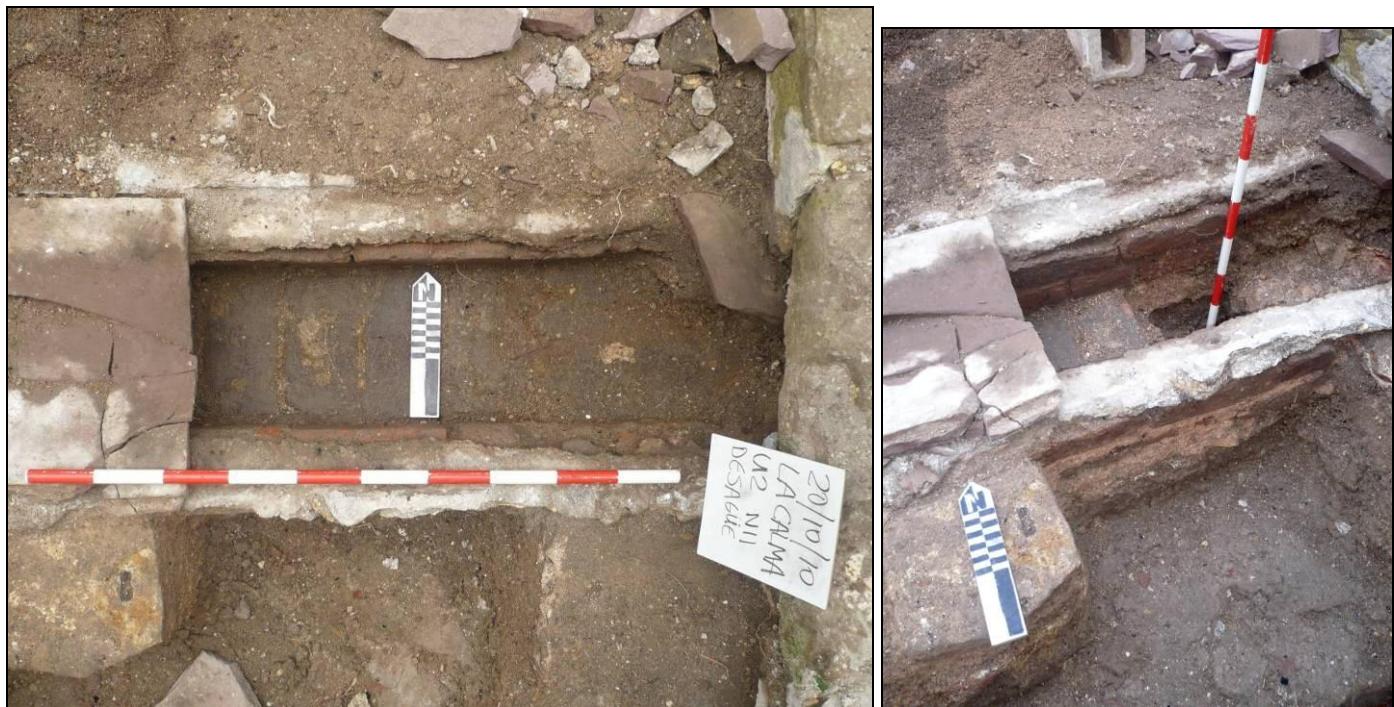
Vista en planta de la zanja encontrada en la Unidad 2. A la derecha, nótense la construcción en ladrillos y argamasa del desagüe.

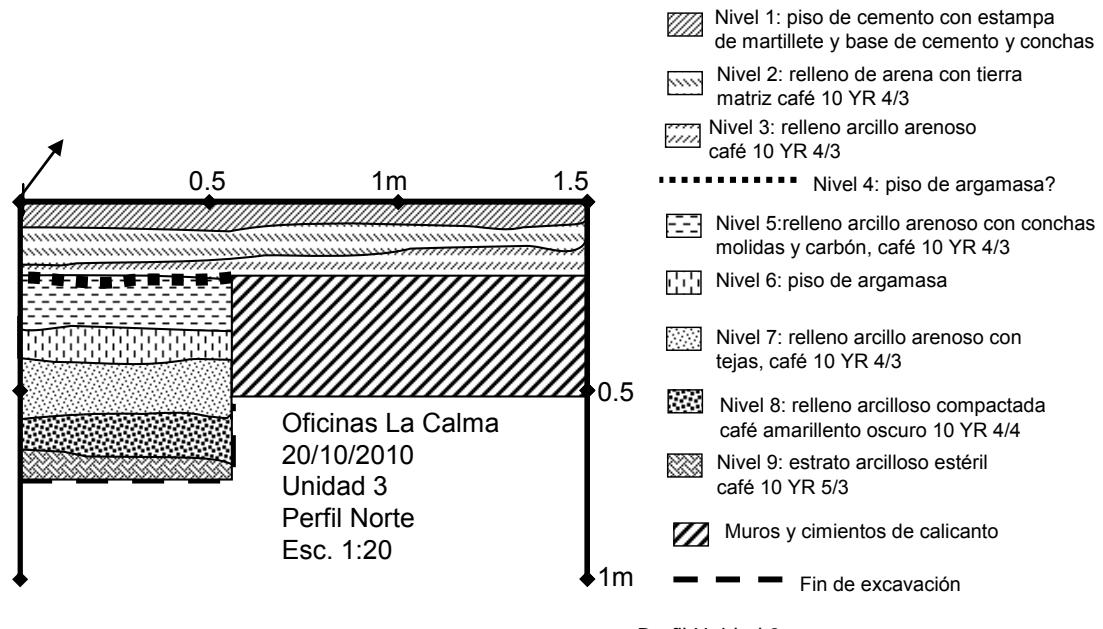
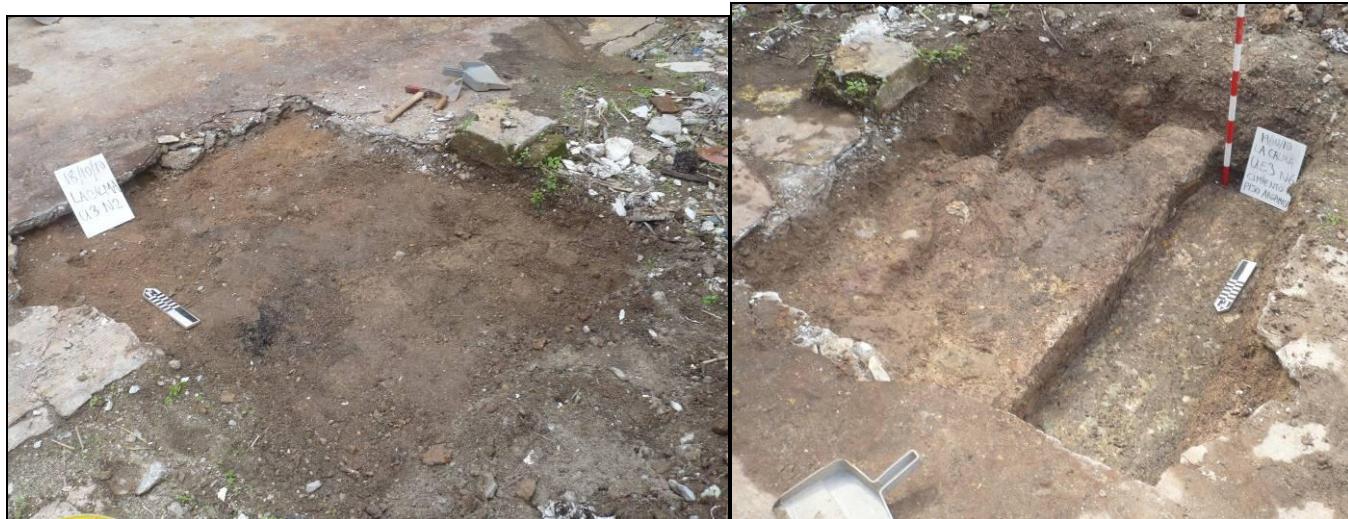
Unidad 3. A la izquierda, después de la remoción del nivel 1, el piso de cemento que solamente cubría la mitad de la unidad. A la derecha, se muestra el cimiento de calicanto que corre de norte a sur, mientras que ambas escalas se apoyan sobre el piso de argamasa que es el nivel 6.

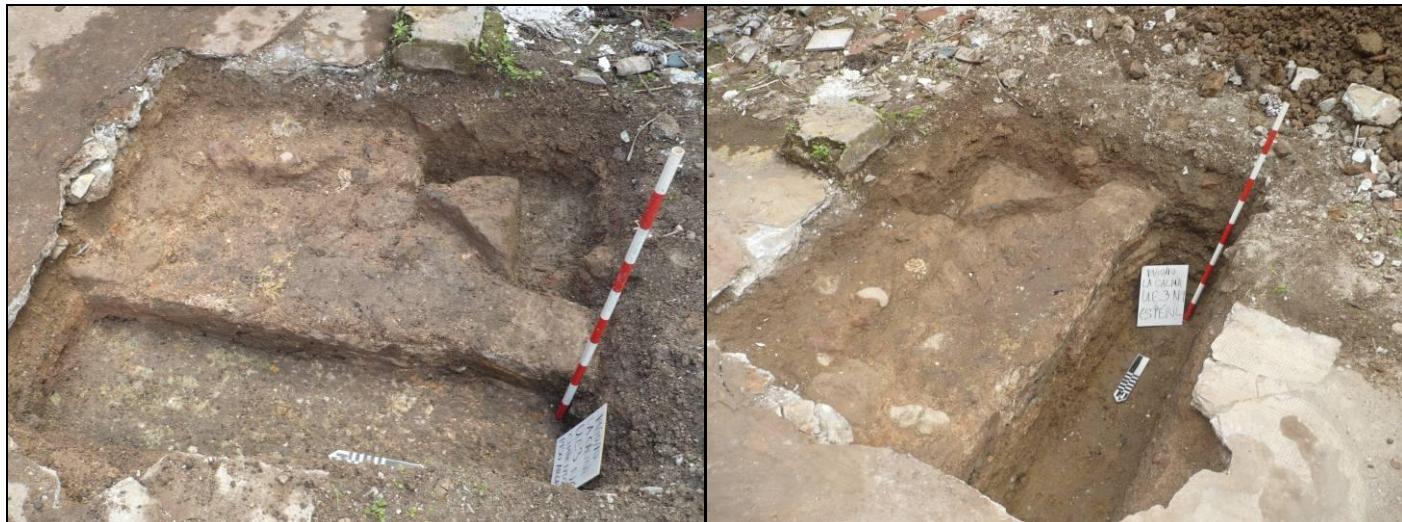
Detalles de la excavación de la Unidad 3. A la izquierda el cimiento de calicanto y el nivel 6. A la derecha, el fin de la excavación que llega al fondo del cimiento.

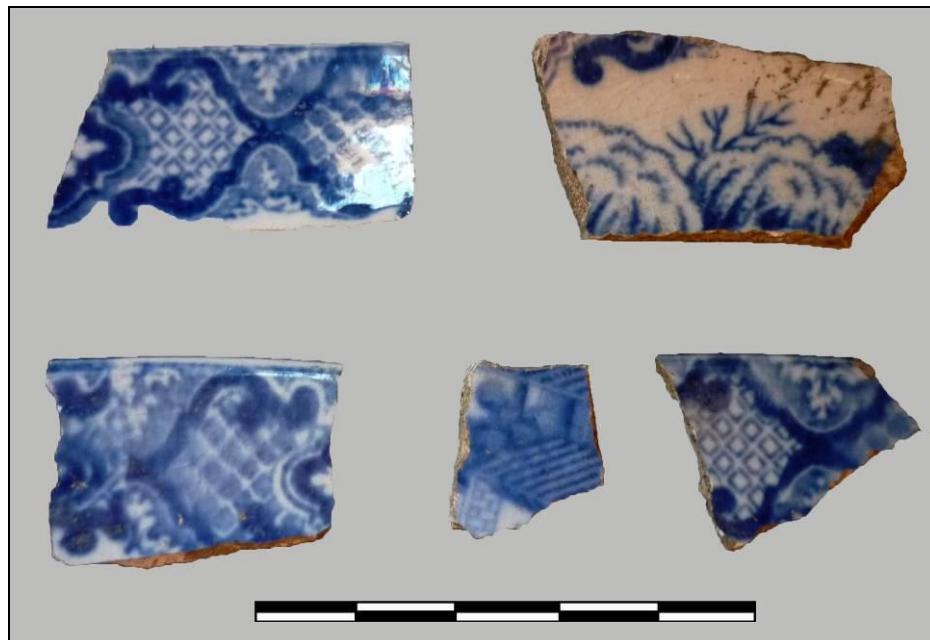
Loza Perla decorada con impresión por transferencia de color azul (U1/N5).

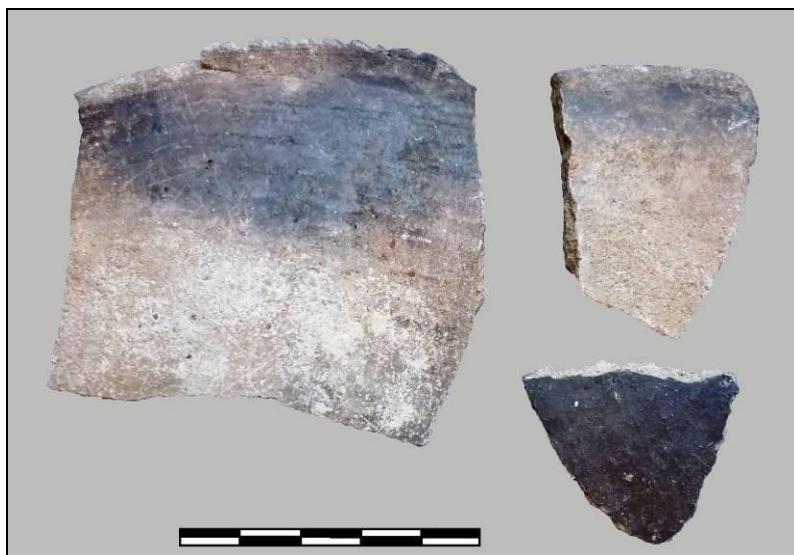
Fragmentos de Loza de Tierra. Su coloración externa indica la exposición al fuego (U3/N8).

En el caso de las cerámicas criollas, también conocidas como Colono Ware e Hispano-indígena (Linero 2001), y que denominamos como Loza de Tierra (ver Martín 2001) y Roja Bruñida, presentan características comunes, en cuanto a manufactura se refiere, como el uso de baja temperatura de cocción; sin embargo, las diferencias en cuanto a acabado de superficie, son evidentes. La Loza de Tierra presenta un aspecto burdo en general. Son recipientes de paredes gruesas y porosas, con desgrasante medio a grueso. Generalmente poseen huellas de cocción sobre su cara externa, lo que nos indica exposición directa al fuego, asociado al uso doméstico que se les daba. Aunque no tenemos fragmentos que nos

permitan reconstruir las formas, normalmente se trata de ollas y cuencos, con bordes divergentes y bocas amplias. Este tipo de cerámica, por la porosidad de su pasta, resulta ideal para cocinar debido a sus características termo-refractarias. Su producción parece ser local, dadas las similitudes que presenta, en cuanto a materia prima se refiere, con las cerámicas prehispánicas del Este de Panamá. De igual forma se ha documentado la producción de vasijas de barro durante la Colonia, en los alrededores de Natá de los Caballeros, con el fin de cubrir las necesidades de un amplio mercado local. Su presencia se da en contextos diversos, en términos de poder adquisitivo, ya que su uso es de cocina, y no de vajilla de mesa, como las lozas europeas, las cuales eventualmente, marcan las diferencias sociales de la época.

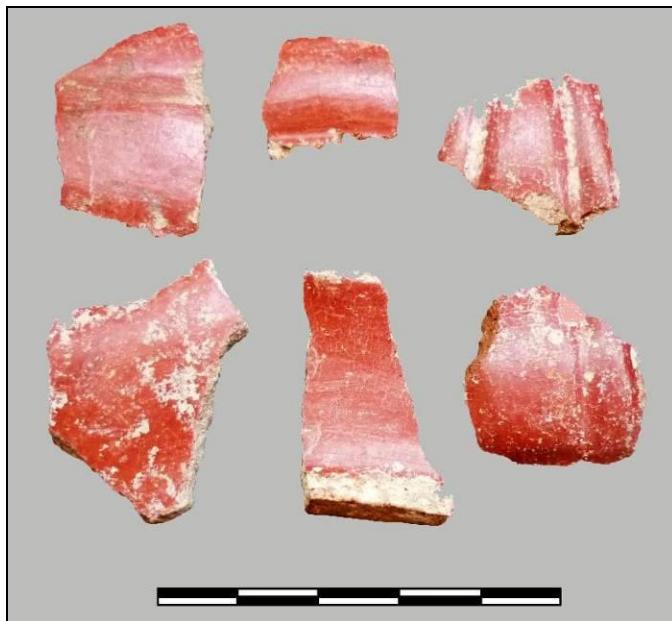
Cerámica Roja bruñida. Pueden verse los complejos motivos decorativos (U1/N7).

Por su parte, la cerámica Roja Bruñida, de escasa presencia en nuestra muestra, posee características distintivas, las cuales se relacionan con las cerámicas producidas en México y exportadas, incluso a España, desde mediados del siglo XVII. Se trata de las cerámicas Tonalá o Yucatán Colonial, las cuales se caracterizan por las paredes delgadas y finas de sus recipientes y un rojo bruñido sobre la superficie externa que se asemeja a un esmaltado. Además, y con cierta frecuencia, se recurre a formas modeladas que las hace inconfundibles. Incluso es famosa su presencia en una de las obras de Velásquez, Las Meninas, en donde la infanta Margarita de Austria, sostiene en su mano derecha un ejemplar de este tipo de cerámica (Nieto et al. 1998).

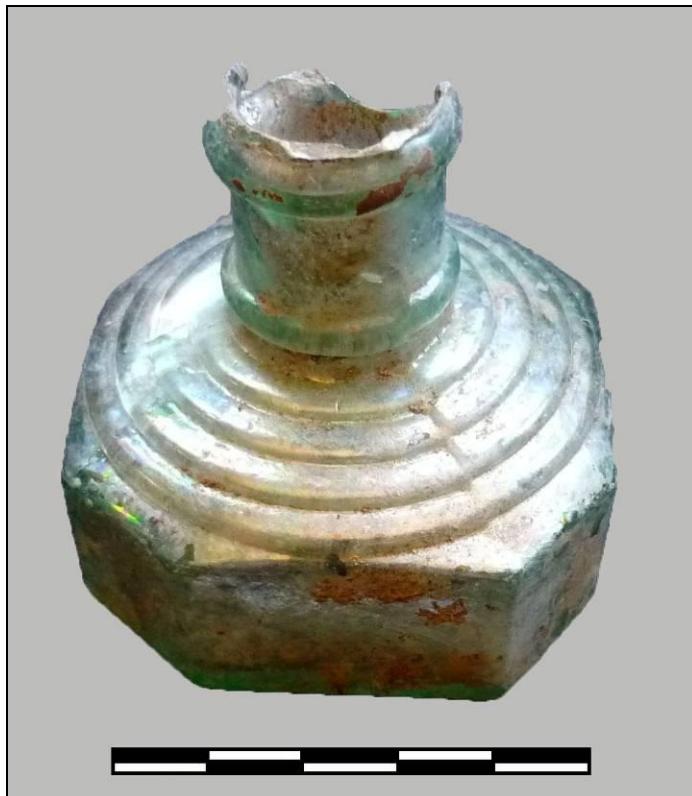
Tintero de vidrio recuperado en U1/N2. Se trata de una forma popular desde la segunda mitad del siglo XIX. La de base octogonal fue popular en Inglaterra entre 1800 y 1920 (Boow 1991).
