INFORME FINAL EXPLORACIÓN ARQUEOLÓGICA DEL PROYECTO OFICINAS LA CALMA FINCA 2147, MANZANA 14 CORREGIMIENTO DE SAN FELIPE, DISTRITO DE PANAMÁ

Panamá, diciembre de 2010

Excavaciones Arqueológicas

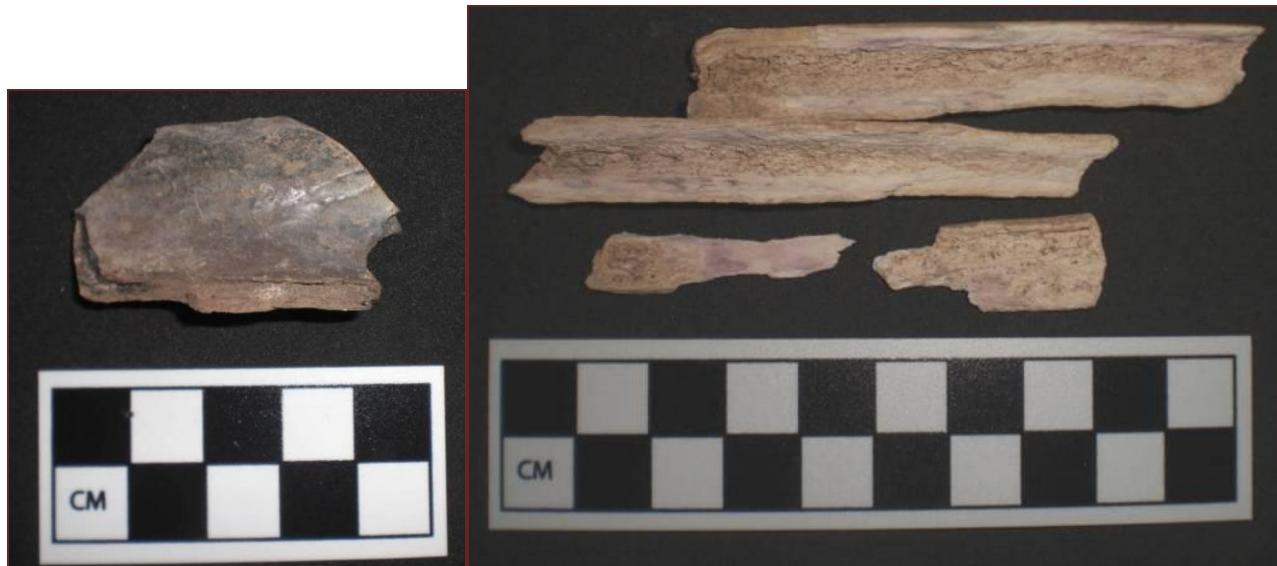
A la izquierda, fragmento de Mamífero Indeterminado con huellas de termo-alteración. A la derecha, Fragmentos de Mamífero Indeterminado con marcas de coloración morada

La alta frecuencia en la fragmentación total de los huesos podría asumirse como reflejo del destace y posterior preparación de los alimentos, pero es arriesgado asumir esta única posibilidad, teniendo en cuenta, a su vez, los complejos procesos de formación de sitio que podrían ser la causa de la calidad y estado de conservación de la muestra de fauna analizada.

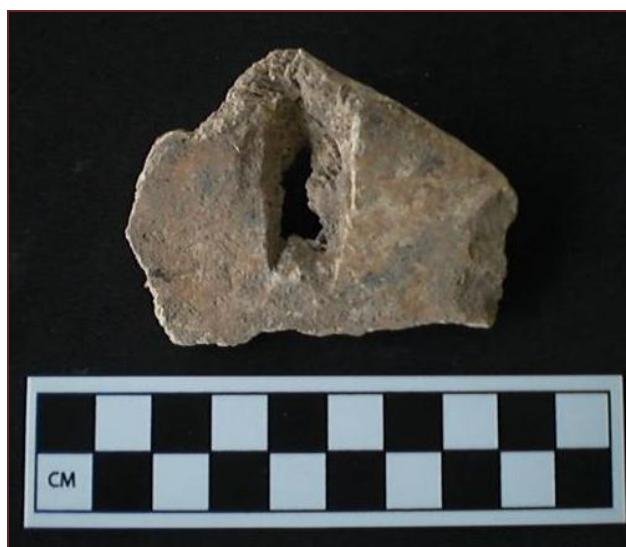
Fragmento de Mamífero indeterminado con marca de corte
