**INFORME FINAL
EXPLORACIÓN ARQUEOLÓGICA DEL PROYECTO
LAS CLEMENTINAS
FINCA 9635, MANZANA 46
CORREGIMIENTO DE SAN FELIPE, DISTRITO DE PANAMÁ**

Panamá, junio de 2011

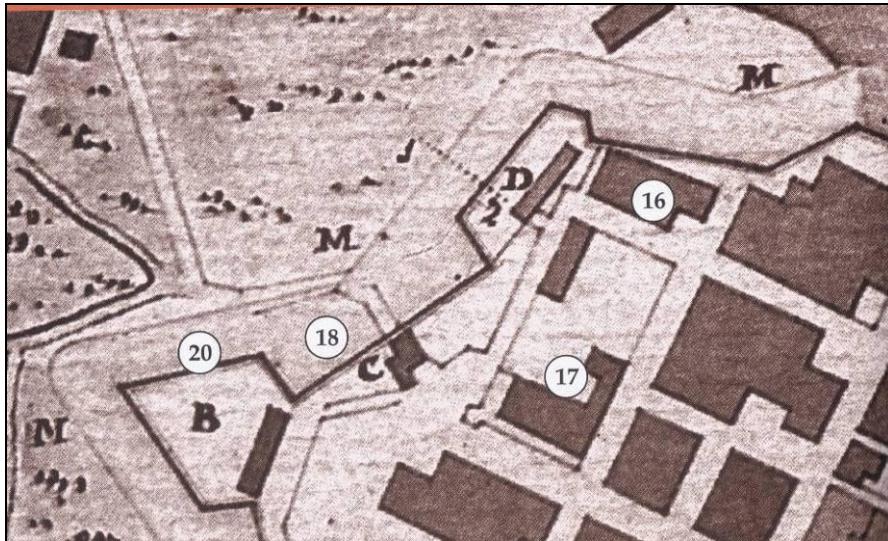
Izquierda: Fragmento del Plano de Panamá por Agustín Crame en 1779 (adaptado de Castillero 1999:186-7). Aparece el futuro trazado de la contra escarpa al tiempo que desaparece el revellín. En la leyenda la letra M indica: "contraescarpa proyectada de los frentes de tierra que se considera indispensable". A la derecha un detalle del mismo plano, donde se muestra el perfil señalado por la línea 1-2 en el que se muestra la muralla, el foso y la contraescarpa, de izquierda a derecha.

Desde el plano de 1688 aparecen los espacios del foso, que también se muestra en 1716, pero no contaban con la protección formal de una contramuralla. El revellín era un cuerpo de forma triangular que protegía la Puerta de Tierra contra ataques frontales, con camellones de tierra coronados por una estacada de madera. Figura en los planos y dibujos de la primera mitad del siglo XVIII, y fue mejorado por las obras del ingeniero Nicolás Rodríguez en 1747, aunque luego desaparece de la cartografía, aparentemente al ser reemplazado por la contramuralla, construida después de 1779 por recomendación de Agustín Crame (Castillero 1999:71-72; Tejeira 2001:88). En la década de 1760 Manuel Hernández había propuesto la construcción de un nuevo hornabeque, que Crame consideró sumamente costoso e innecesario. En cambio, dispuso “asegurar con foso y contraescarpa los dos frentes de tierra y reparar el recinto y los parapetos” (citado en Castillero 1999:72). Aunque el plano del año 1747 también mostraba el espacio del foso, este seguía sin ser delineado por la contramuralla que fue propuesta por Crame y construida poco después. En su famoso plano de la ciudad de 1779, Crame insiste que la construcción de la contraescarpa

es “indispensable” y hasta muestra un perfil de lo que debe ser esta estructura en relación con la muralla, en el área aproximada que ocupa hoy la finca 9635.

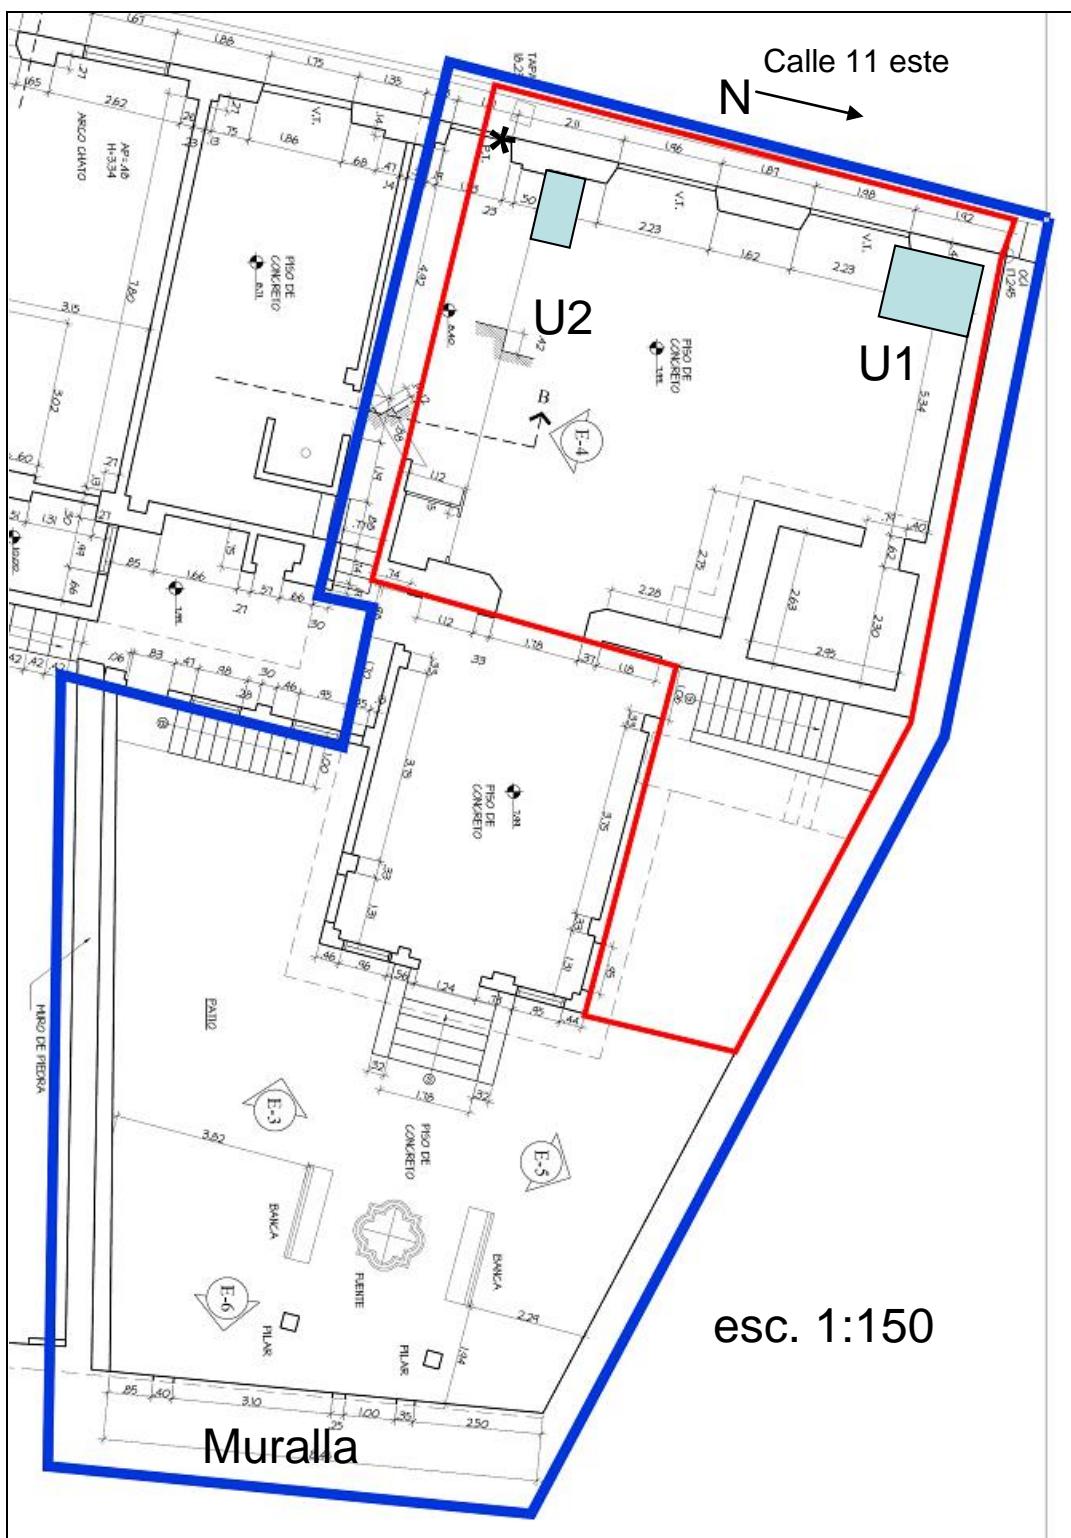
Planta del proyecto Las Clementinas, en la finca 9635 con la localización de las unidades de excavación arqueológica, a escala. El asterisco señala el datum utilizado para el control vertical de las excavaciones, a 1 m sobre el nivel del piso de la entrada (fuente del plano Hache Uve, S.A.).

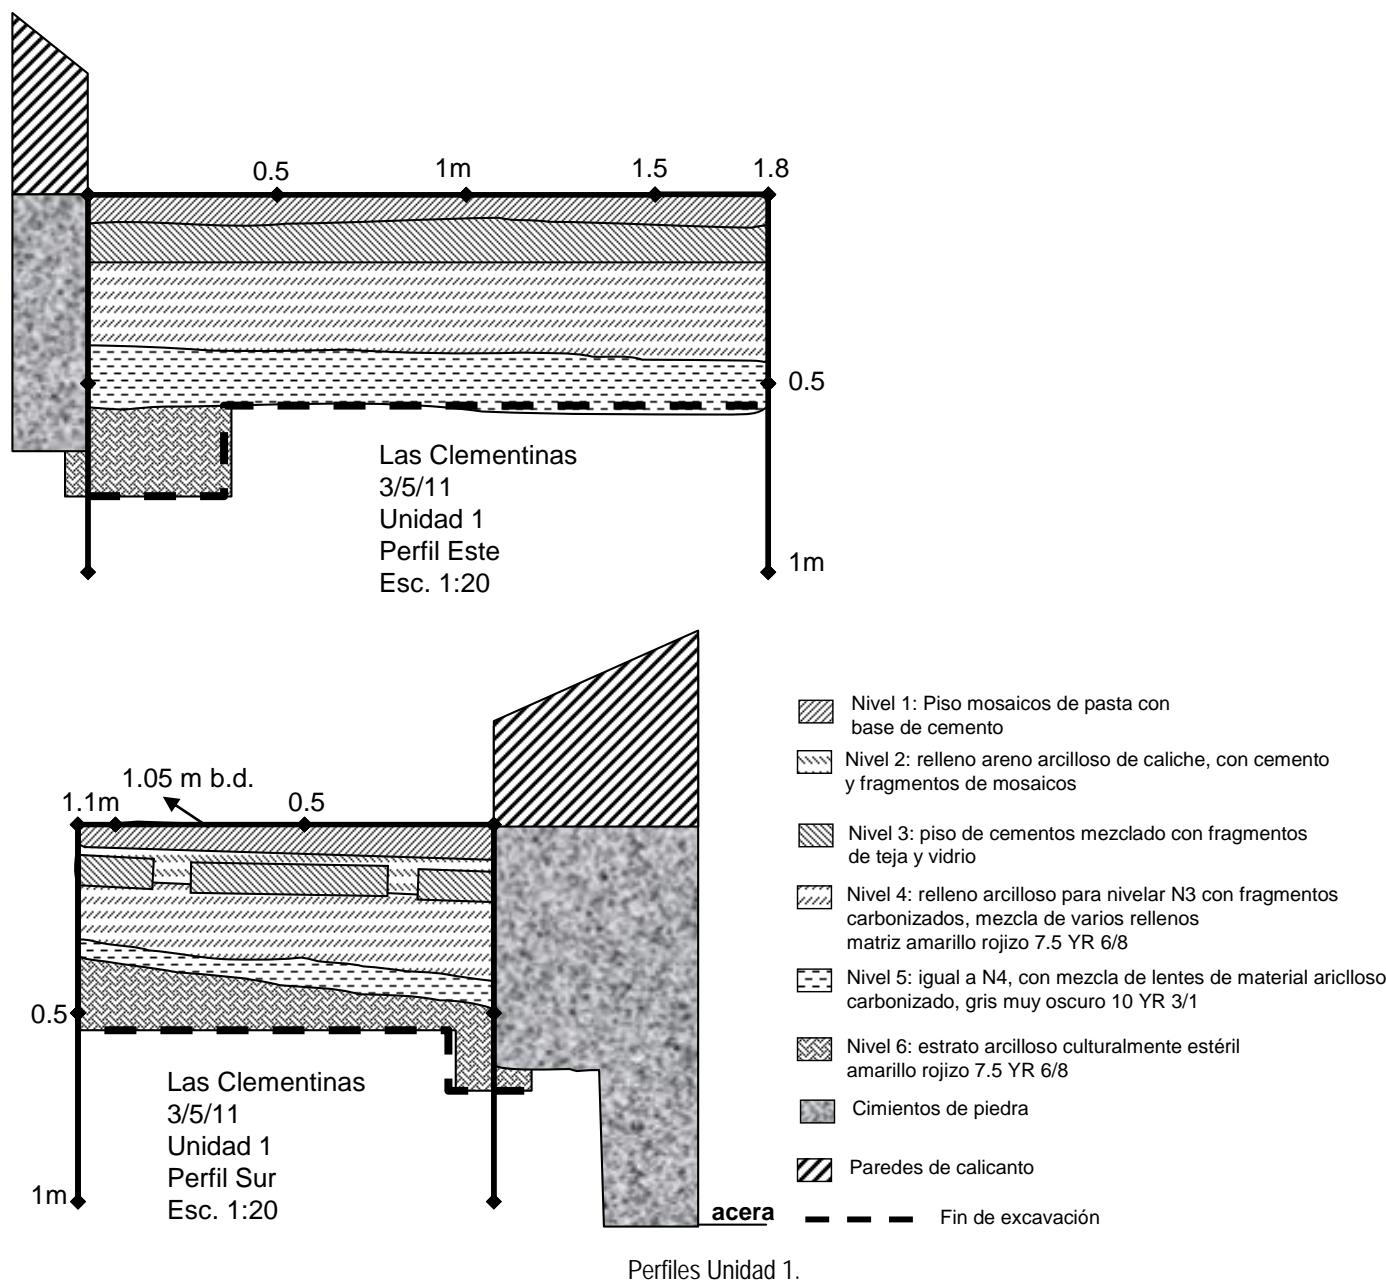
Por otro lado, la unidad 1 reveló que la fachada del edificio es un muro de calicanto que se apoya sobre cimiento de piedras sillares de 40 cm de largo x 25 cm de largo (se desconoce el ancho), que arranca desde aproximadamente el nivel del piso existente. Por dentro del edificio, esta fundación llega hasta 64 cm por debajo del piso actual, pero por fuera, la acera se encuentra a 1.04 m por debajo del piso, por lo que la fachada seguramente se inserta a mayor profundidad por el lado de la calle. El uso de piedras sillares, que por estar trabajadas deben haber sido más costosas, es inusual para las fundaciones de edificios residenciales, donde generalmente se observan cimientos de mampostería ordinaria por muy profundos que sean. En consecuencia, es muy posible que estas piedras sillares representen parte de la contraescarpa y que esta haya sido aprovechada como un cimiento pre-fabricado para apoyar la casa. Además, el muro norte del edificio, rompe y se apoya sobre el muro y el cimiento de la fachada, lo que indica que es de manufactura posterior y que por lo tanto, el cimiento de piedras sillares ya existía cuando se edificó el muro norte.

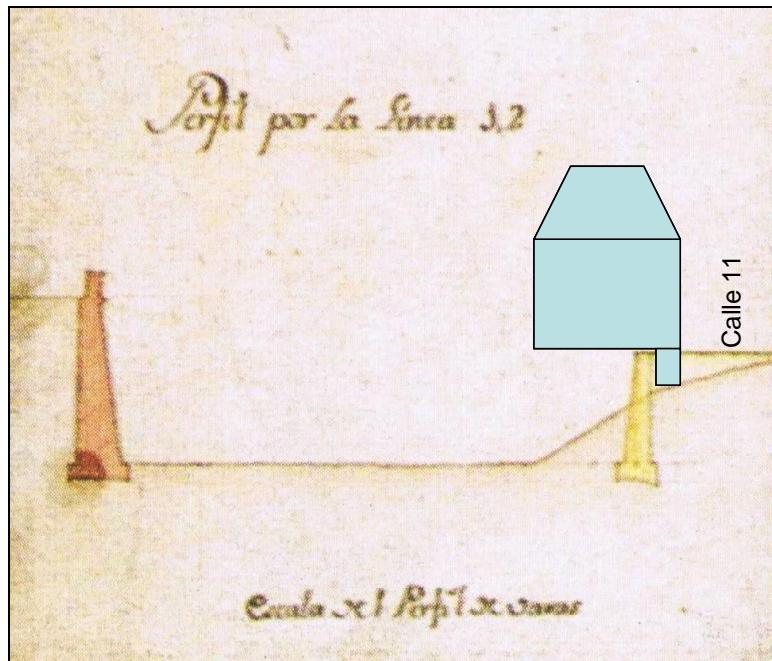
Representación del apoyo de la fachada del inmueble sobre la finca 9635 sobre la antigua contraescarpa en el plano de Agustín Crame de 1779.

Sin embargo, la poca profundidad del cimiento de piedras sillares y la también somera profundidad a la que se encontró el estrato arcilloso estéril, no concuerdan del todo con el perfil de la muralla, el foso y la contraescarpa presentado por Crame en su mapa. Es del todo probable, como se daba comúnmente, que la representación en el plano fuese la de cómo “deberían” ser las cosas, mientras que la realidad era otra. Así, la contraescarpa con su cimiento ciclópeo soterrado, habrían sido reemplazadas por una estructura de apenas 60 cm de profundidad (quizá un poco más en caso de que las hiladas superiores hayan sido removidas) y ni la pendiente ni la profundidad del foso habrían sido tan pronunciadas como lo señala Crame.

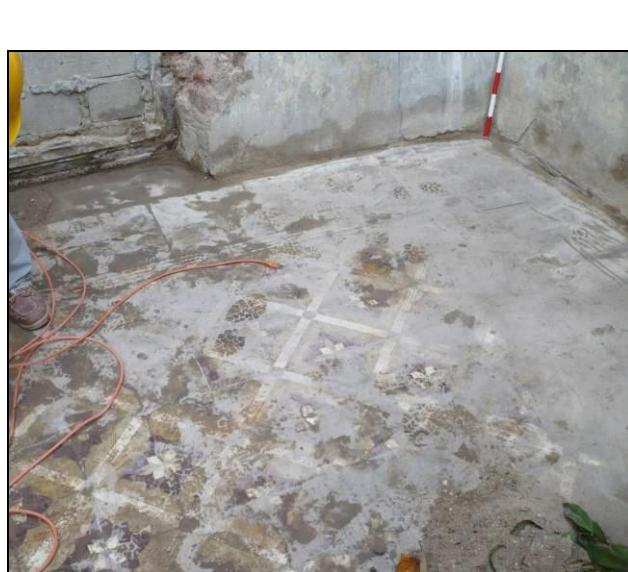
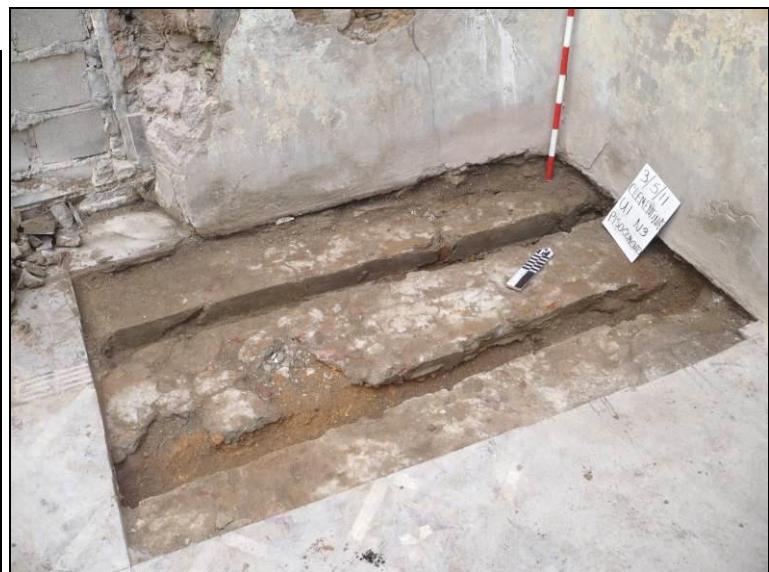
Unidad 1 desde el sur. A la izquierda, el piso actual de mosaicos de pasta. A la derecha, nótense las láminas de cemento en las que se insertaron durmientes o travesaños de madera.

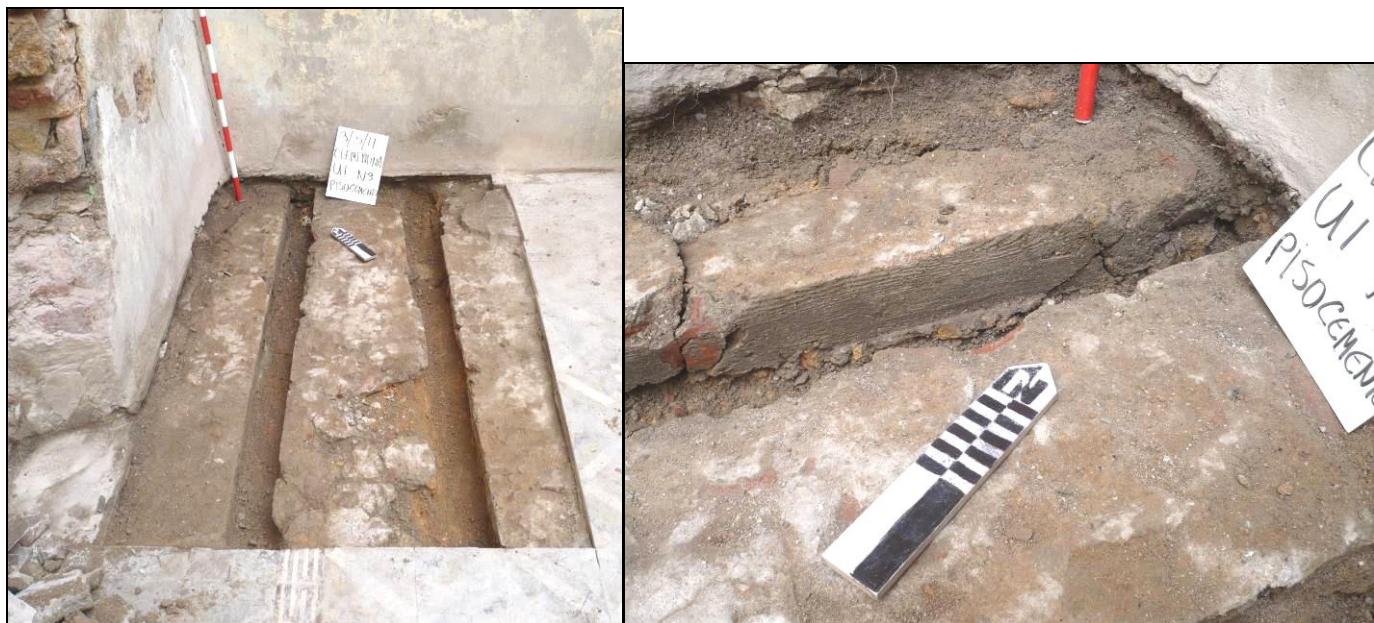
Unidad 1. A la derecha, nótese la impronta que dejó la madera en el cemento fresco del piso.

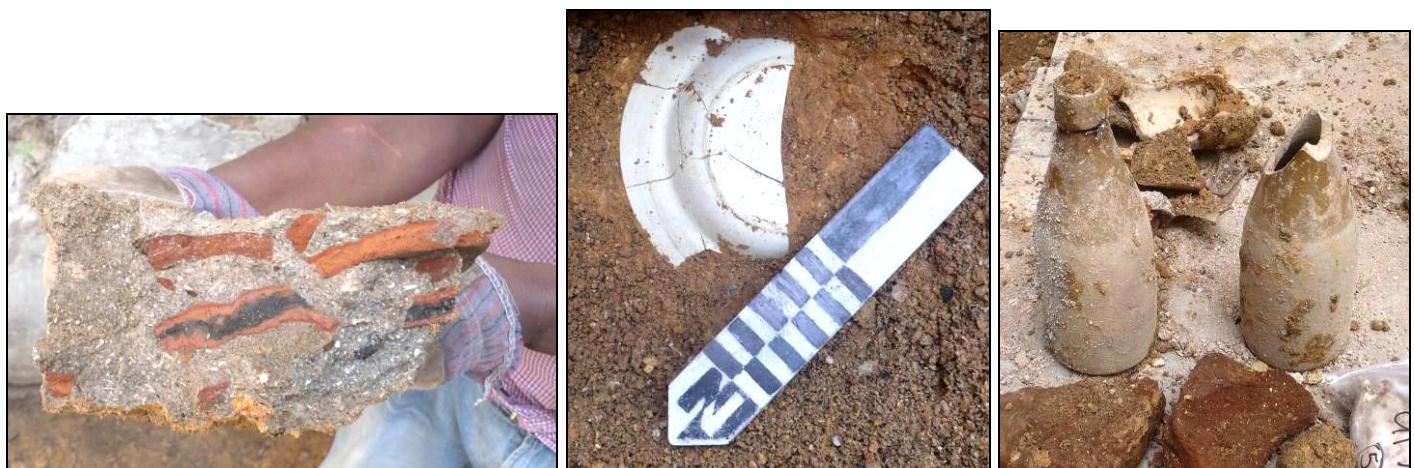
Izquierdo, perfil del piso de cemento del nivel 3, en el que se aprecian los fragmentos de tejas utilizados en la mezcla. Al centro, plato de loza industrial in situ, en el relleno del nivel 5. A la derecha, botellas de gres (canecas) encontradas en el mismo nivel.

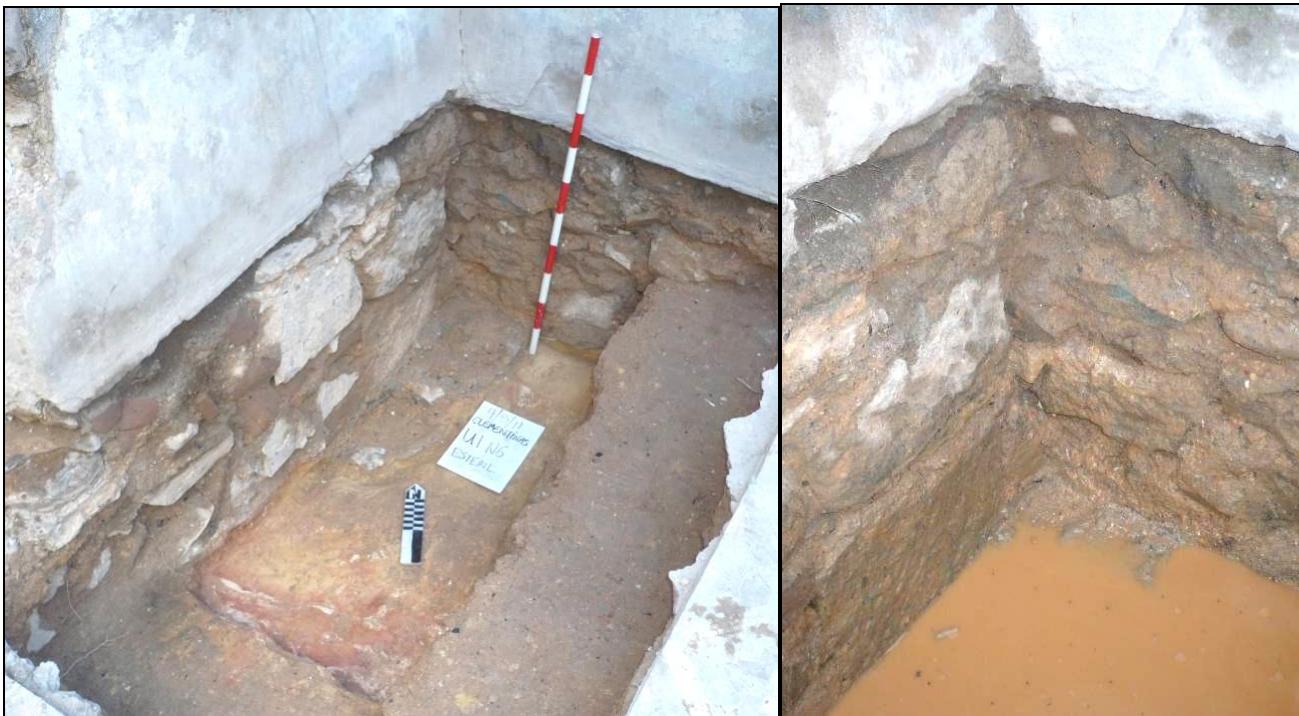
Unidad 1, fin de excavación. Nótense las piedras sillares del muro de la fachada, al oeste, mientras el muro norte está compuesto de piedras mucho más pequeñas, y se inserta en el primero.

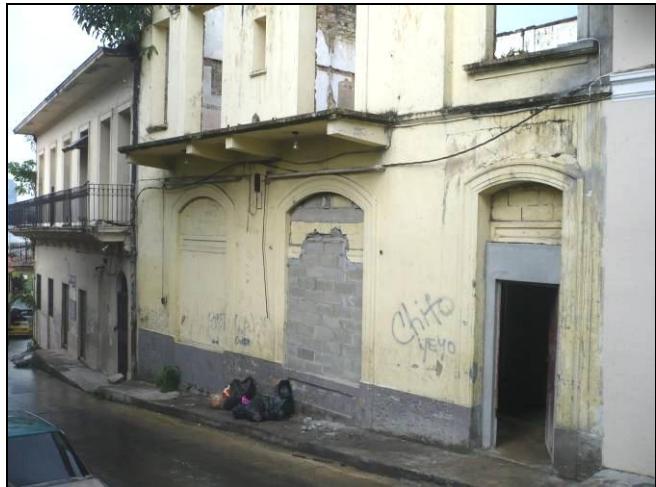
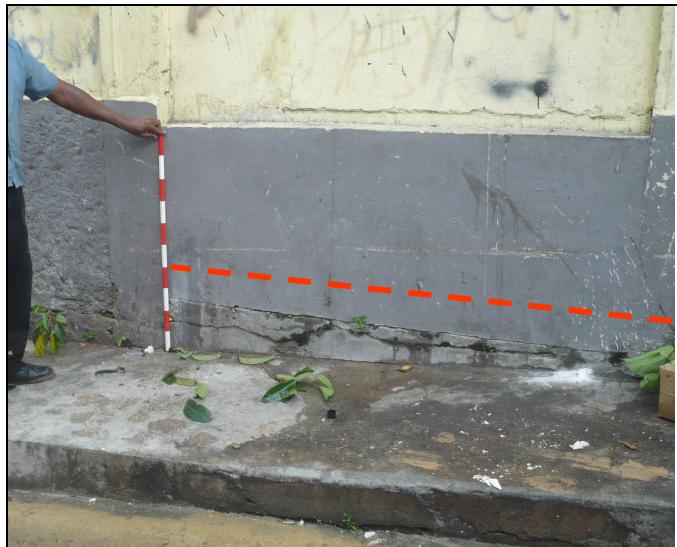
Fachada de la finca 9635. La línea roja punteada indica la altura a la que termina, por dentro de la casa, el cimiento de piedras sillares.

- Debido a sus bloques de piedra sillares y al hecho de que el muro norte de la casa se apoya en él, es muy posible que el cimiento de la fachada del edificio sea la contraescarpa de las defensas de la ciudad. Para comprobar esto definitivamente sería necesario excavar del lado de afuera, en la acera o en la calle para estudiar la infraestructura del inmueble, acción que no se recomienda por el momento.

- Se recomienda evitar cargas y perforaciones adicionales sobre el cimiento existente de la fachada, ya que este podría tratarse de la contraescarpa de las murallas.

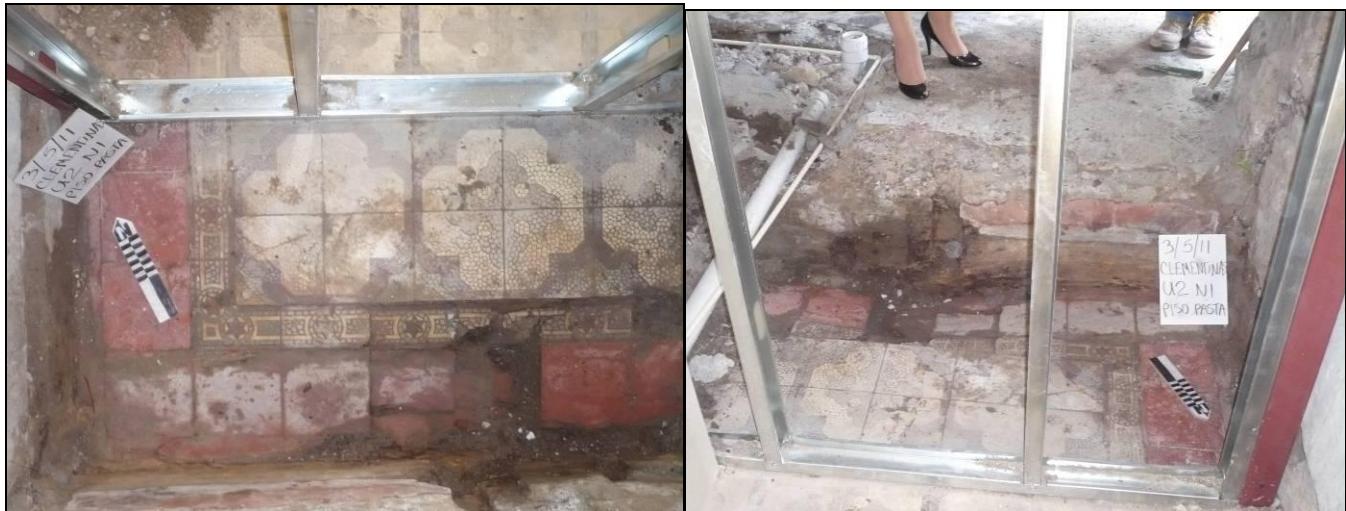
Unidad 2, piso de mosaicos de pasta.

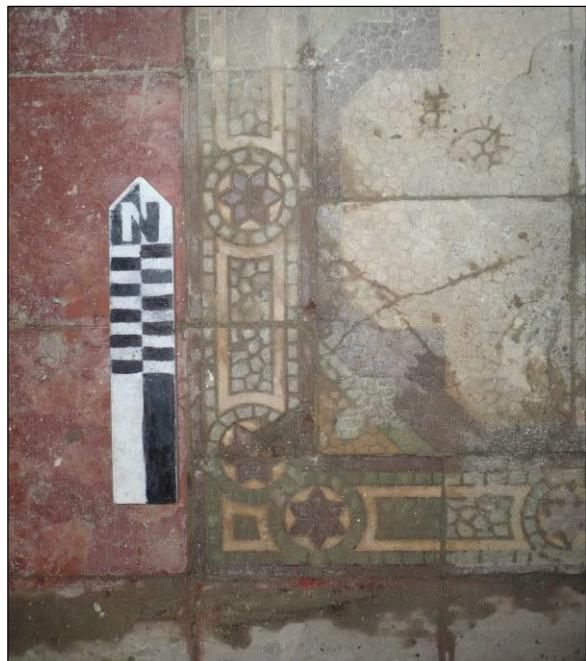
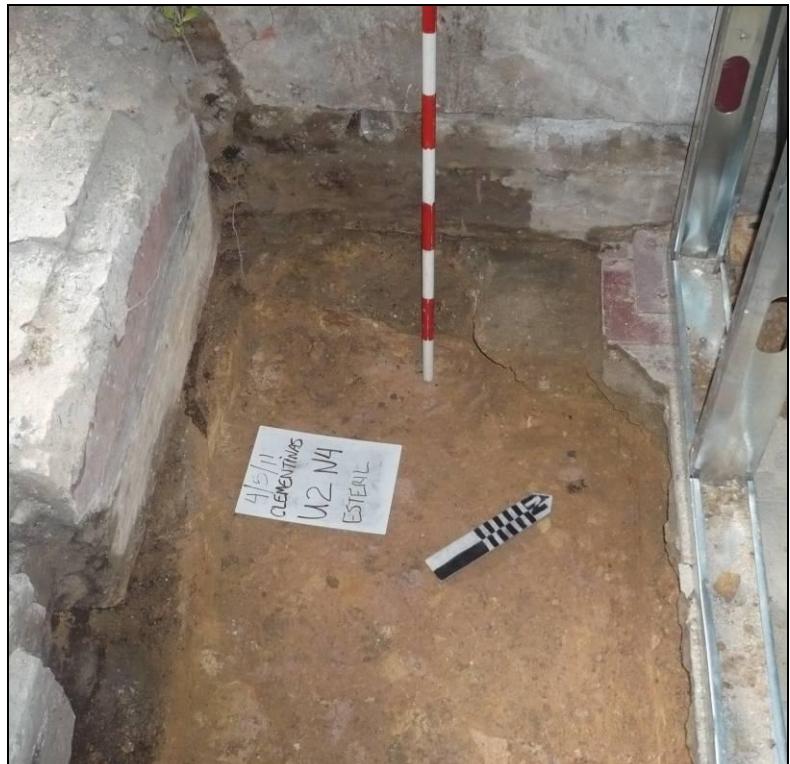
A la izquierda, detalle del piso de mosaicos de pasta. A la derecha, final de la excavación de la unidad 2. Debajo del piso de mosaicos, se ve un delgado piso de cemento y luego el relleno (nivel 3) sobre la arcilla amarilla estéril.

Se excavó también sobre la fachada detrás del fin del segundo arco. Aquí la estratigrafía comprobó ser aún más sencilla. Bajo el piso de mosaicos se encontró un piso de cemento debajo del que apareció un relleno idéntico a los niveles 4 y 5 de la unidad 1. Inmediatamente debajo se encontró el estrato arcilloso y culturalmente estéril. Esta unidad aportó muy poca información estratigráfica y arqueológica, ya que solamente se recogió una bolsa de material arqueológico fragmentado. Como en la unidad 1, se encontró un cimiento de piedra, pero muy poco profundo, que sostiene el resto de la pared de calicanto.

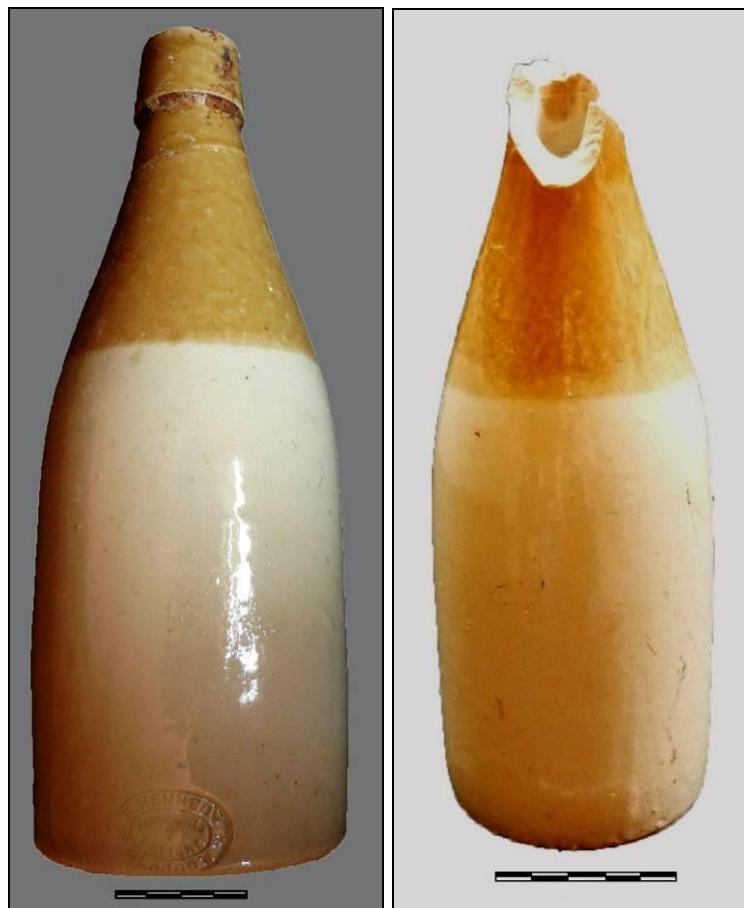
Botellas de Gres recuperadas en la Unidad 1.

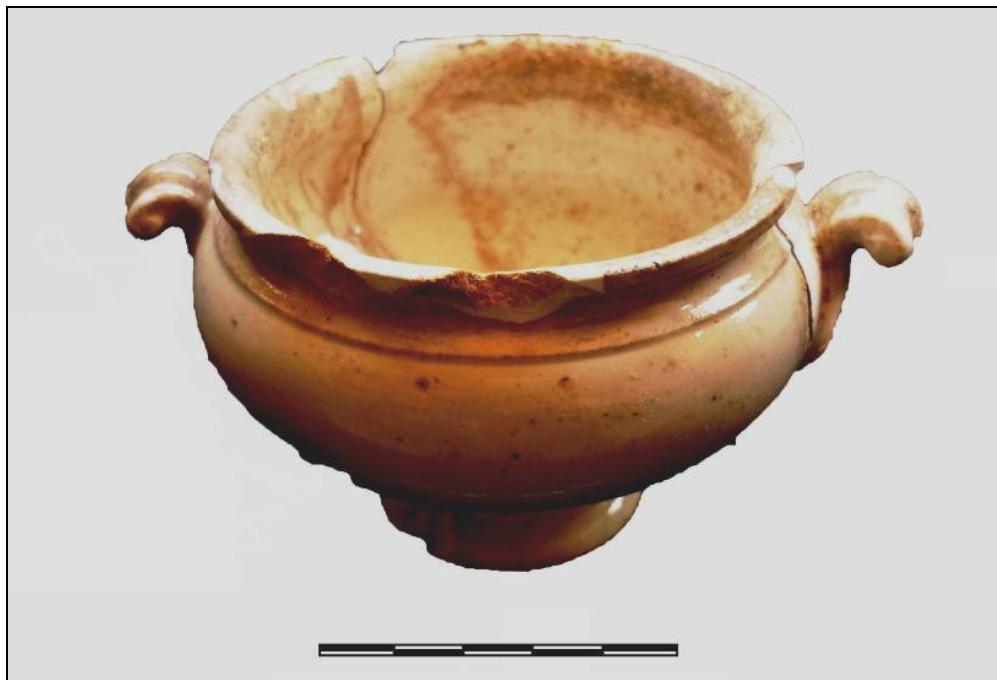
Taza de loza industrial del tipo Perla.

Por supuesto resaltan en este contexto algunos ejemplares de loza inglesa Perla, modelada e impresa por transferencia. La Loza Perla, de pasta refinada, fue desarrollada por Wedgwood en 1779, una de las pocas casas de cerámica inglesas todavía en existencia. En este caso se le agrega azul cobalto al vidriado lo que le da una coloración "perla". Es fácil de identificar, sobre todo en las bases de los platos y las vasijas,

porque es allí en donde se acumula normalmente la coloración azulosa que la identifica. Su manufactura se circunscribe entre los años de 1779 y 1830 (Deagan y Cruxent 1998).

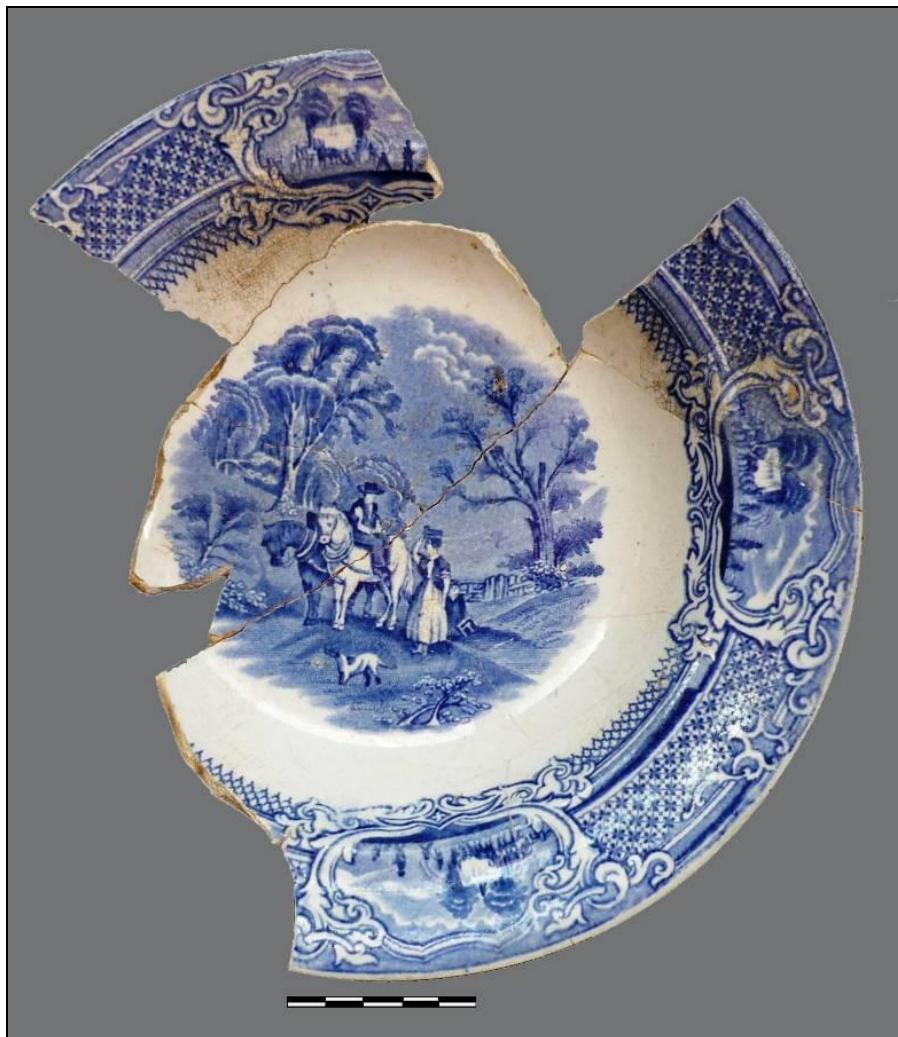
Plato de Loza Perla impresa por transferencia. Los motivos campestres fueron muy populares durante el siglo XIX, especialmente la primera mitad (Neale 2005).

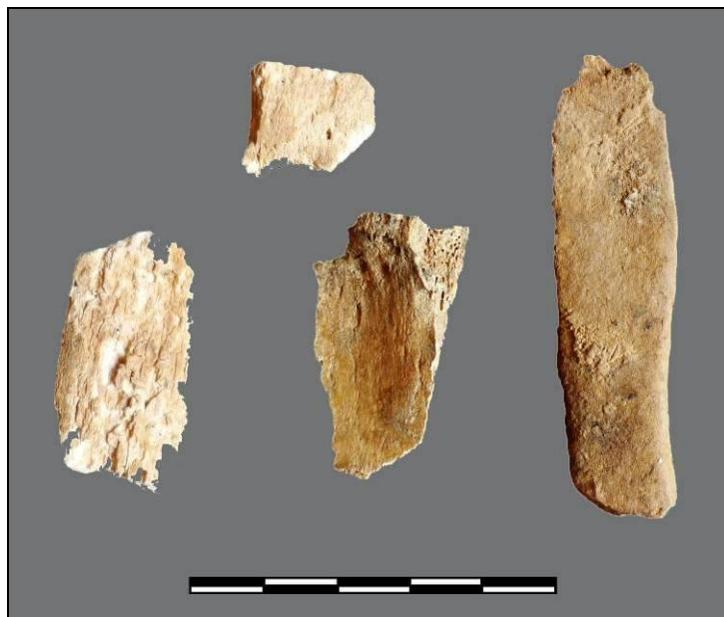
Estado de fragmentación de los elementos óseos de fauna recuperados.

Los elementos encontrados son escasos (53 elementos en total) y corresponden a astillas de hueso de mamíferos no determinados, lo que podría asumirse como el desperdicio dejado por el destace previo o posterior preparación. Por tal motivo su identificación se hizo imposible.
