INTERVENCIONES EN LA CAPILLA DE SANTO DOMINGO MUSEO DE ARTE RELIGIOSO COLONIAL (MARC) CASCO ANTIGUO DE PANAMÁ

2012 -2013

**DOMINGO VARELA – ARQ. RESTAURADOR
UNIVERSIDAD SANTA MARÍA LA ANTIGUA
CONGRESO DE ARQUITECTURA Y DISEÑO (COARDI)
CIUDAD DE PANAMÁ, JUNIO 2014**

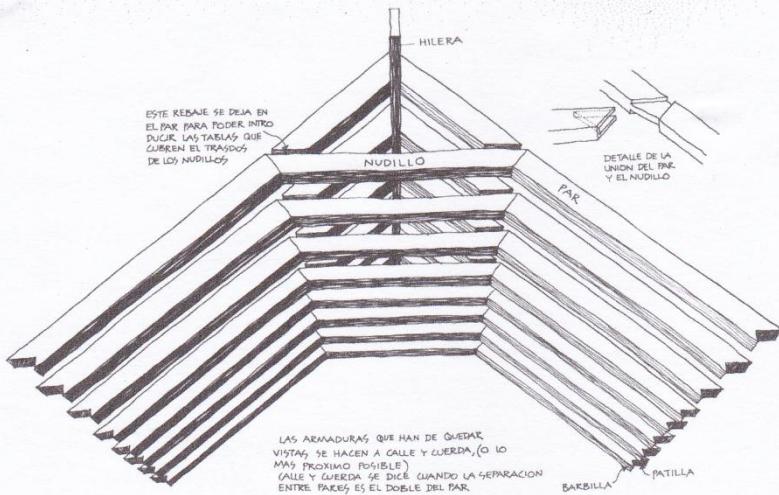
Cuando las armaduras se hacían sobre bóvedas, el carpintero solía economizar madera separando más los conjuntos de pares, lo que podía llegar a requerir la colocación de correas. En ocasiones estas armaduras se pueden confundir con los cuchillos triangulados, salvo si nos fijamos en la organización de su estribo, colocado entre los tirantes y los pares.

En estas armaduras, al ser sencillas, no planteaba grandes ventajas su prefabricación, por lo que el carpintero adoptaba el ensamblaje tradicional entre pares y nudillos que también encontramos en el resto de armaduras europeas similares.

Al separarse sus pares tanto como sus tirantes, y disponer a veces de doble nudillo, es fácil pensar que se trata de armaduras de cuchillos triangulados, sin embargo éstas deben considerarse también dentro del mismo esquema de las de par y nudillo.

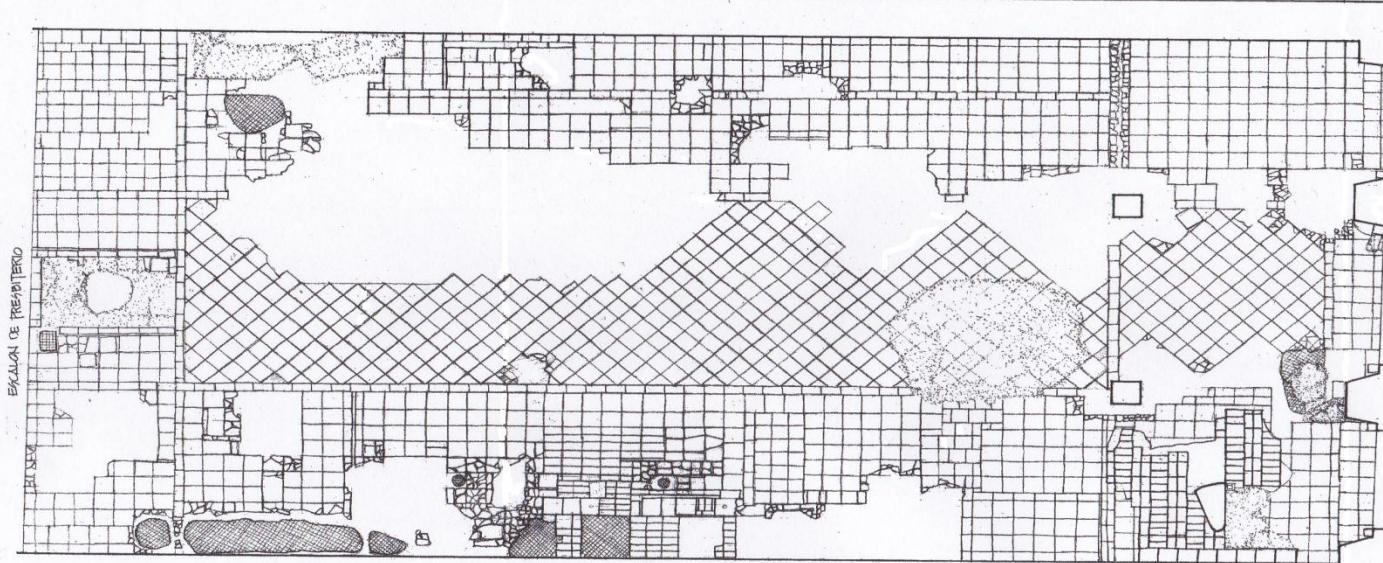
LEVANTAMIENTO DE PISO COLONIAL DE IGLESIA DE STO. DOMINGO

UBICADA EN CASCO ANTIGUO DE PANAMA, ENTRE AVE. "A" Y CALLE 3RA. - ENERO 2013

- [grid] PISO COLONIAL / TABLILLAS DE ARCILLA DE .20x.20x.104
- [diagonal hatching] PISO ACTUAL / LADRILLOS DE ARCILLA DE .12x.26x.10
- [circle with dot] EXCAVACION / HUECO
- [diagonal hatching with hole] PISO FRAGMENTADO / FALTANTES
- [cross-hatching] MORTEROS DE CAL / CEMENTO / CONCRETO
- [solid black] LAPIDA DE MARMOL DE .20x.30. INSIPCION "BALBINITA VIVES PICON"
