**DESCRIPCIÓN DE PATOLOGÍAS
CONSTRUCTIVAS ENCONTRADAS EN
EL HOTEL CENTRAL**

**PLAZA DE LA INDEPENDENCIA-CASCO ANTIGUO DE
LA CIUDAD DE PANAMÁ**

**DOMINGO VARELA R.
ARQ. RESTAURADOR**

CIUDAD DE PANAMÁ, JUNIO DE 2007

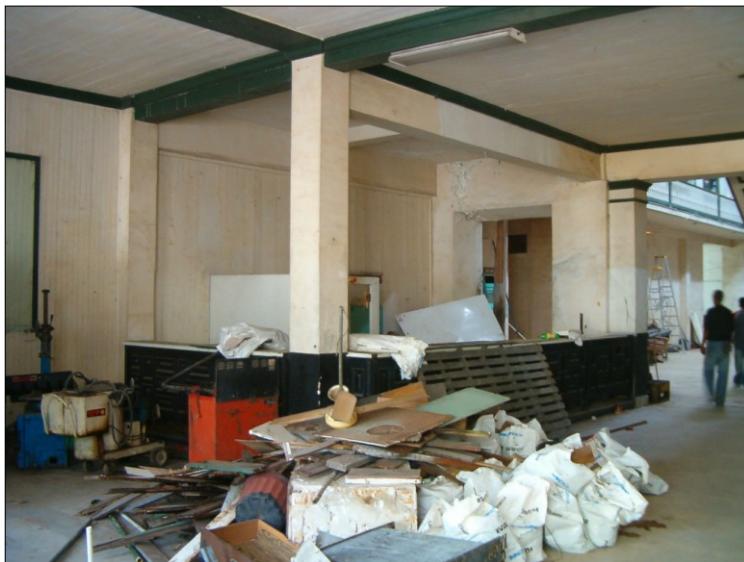
C.1.1.-VESTÍBULO: Se ingresa a este ambiente desde la entrada principal de la fachada frontal del hotel. Su piso es de concreto revestido con losetas de mármol, varias de las cuales presentan fisuras y fracturas. El ambiente está delimitado por muros de mampostería revocados que tienen un zócalo de losetas de mármol (varias de ellas fracturadas) de +/- 1.15M. de altura y por una pared de madera hacia su costado izquierdo, la cual lo divide de la Cantina/Billar. Al costado derecho hay un vano sellado con bloques de cemento que permitía la comunicación con el Restaurante. Existe un mostrador confeccionado con paneles decorativos de madera y sobre superior de madera recubierta con fórmica. Esta área se encuentra elevada a 0.10M del nivel del Vestíbulo y tiene piso de concreto rústico, con cielo raso de losa de concreto repellada y soportada por vigas y columnas de concreto. Tanto la losa de concreto como las vigas que la soportan presentan suciedades, descascarillamientos de pintura, manchas por humedad y eflorescencias localizadas producto de posibles filtraciones provenientes de la batería de servicios sanitarios de una de las habitaciones superiores. Una de las columnas tiene una apreciable fractura producto de la corrosión de una tubería metálica empotrada. El cielo raso del resto del ambiente es de madera machihembrada con molduras decorativas perimetrales inferiores y lo

Foto #9.-Vista general del Vestíbulo de entrada, donde se pueden apreciar los acabados generales del ambiente.

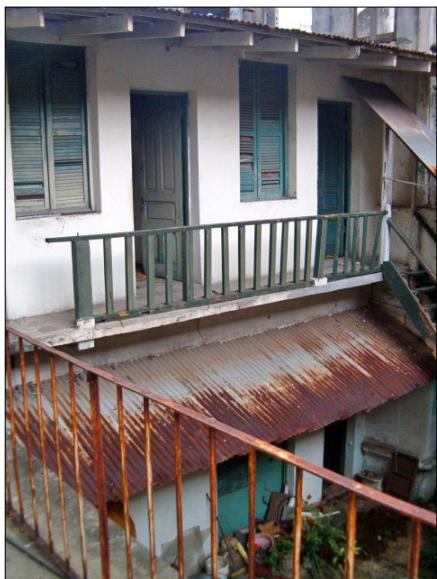
Foto #16.-Vista general de la estructura que alberga las habitaciones en el Patio #1

La segunda estructura (habitaciones) tiene, en su planta baja, piso de concreto terminado a flota, paredes monolíticas de concreto y cielo raso parcial de losa armada y de madera machihembrada. El estado de conservación de este espacio es malo, ya que los paramentos presentan alteraciones provocadas por humedades ascendentes y descendentes, con manchas de humedad, descascarillamientos de pinturas, pérdida y disgragación de revocos y repellos, presencia de eflorescencias, galerías de termitas y suciedades generalizadas. El cielo raso ha perdido varios listones de madera debido a pudriciones por hongos e insectos xilófagos y por las filtraciones superiores constantes. A un costado de este espacio encontramos un servicio sanitario, con similares acabados y patologías antes descritas. Los tres vanos de entrada a estos espacios están protegidos por una cubierta de láminas metálicas onduladas sobre correas de madera soportadas por canes triangulares decorativos de hierro. Los elementos metálicos de esta cubierta presentan corrosiones y oxidaciones generalizadas.

A la planta superior se accede por medio de una escalera de madera de un solo tramo y techada con láminas metálicas onduladas. Los elementos de la escalera están afectados severamente por el ataque de insectos xilófagos y la cubierta presenta corrosiones y oxidaciones. Esta escalera desembarca en un pasillo semiabierto hecho de losa de concreto armada, limitado por un barandal de madera y del cual se puede acceder a dos habitaciones, las cuales tienen pisos de tablones de madera, paredes exteriores vaciadas de concreto y división interior de madera machihembrada, cielo raso suspendido y cubierta de láminas metálicas onduladas sobre correas y pares de madera, la cual sobresale en voladizo para cubrir el pasillo exterior. Los deterioros encontrados en estas habitaciones están referidos a los ataques generalizados de insectos y hongos xilófagos sobre todos los elementos de madera, humedades y pudriciones parciales de pisos, pérdida y deterioros de las láminas de cartón comprimido de cielos rasos debido a pudriciones provocadas por las filtraciones de aguas lluvias procedentes de la cubierta, manchas de humedad y descascarillamientos de pintura en las paredes y presencia de galerías de termitas. Los ambientes presentan un alto grado de suciedad.

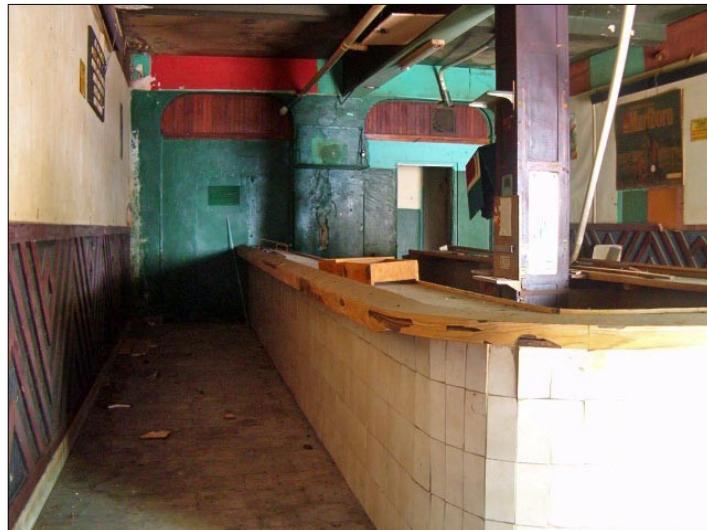
En la esquina posterior izquierda hemos podido observar severos daños en el muro y en la losa producto de filtraciones superiores constantes (posibles fugas en tuberías de suministro o desalojo de aguas), los cuales se reflejan en descascarillamientos de pintura, disgragaciones y pérdida de los revocos, manchas de humedades, eflorescencias y grietas en la losa. El cabezal de una de las vigas cercanas a dicha esquina ha perdido parte del recubrimiento del concreto, pudiéndose apreciar las armaduras corroídas. El ambiente presenta una gran suciedad general.

Foto #19.-Vista general de la Cantina y de sus acabados generales.

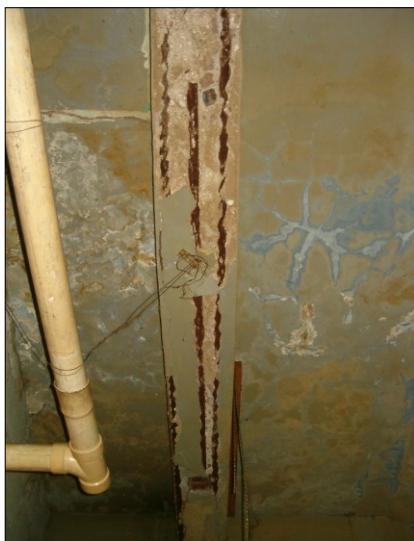
Foto #20.-Vista de la viga en pasillo de servicios sanitarios y del mal estado de conservación de la losa superior, en la cual se aprecian fisuras, eflorescencias y humedades

regueros en paredes y muro. La losa presenta, además, manchas de orín que evidencian el lavado constante de sus armaduras de acero y tiene varias fracturas y fisuras. Una de las vigas sobre el pasillo tiene apreciables fracturas longitudinales y ha perdido la mayoría de su recubrimiento inferior, dejando a la vista las armaduras visiblemente corroídas. Todo el espacio está muy sucio y hay galerías de termitas en paredes y losa.

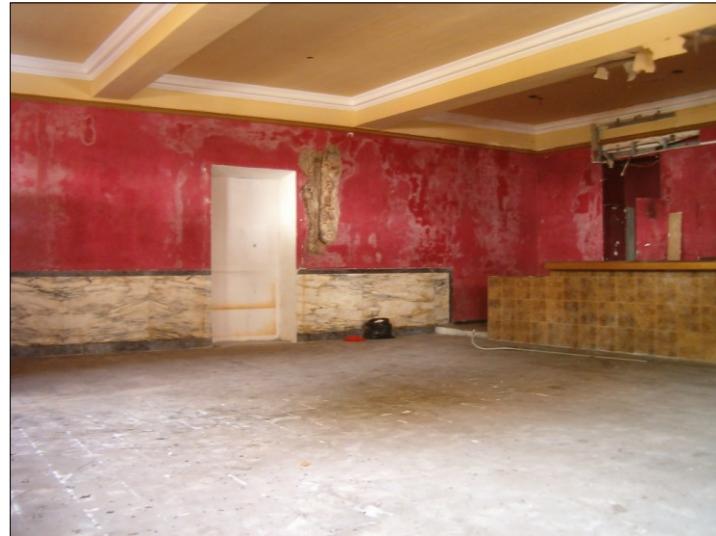
C.1.7.-RESTAURANTE/DISCOTECA/BAR: Se puede acceder al área de Restaurante por la parte derecha de la fachada principal del hotel, en la esquina que forma Plaza de la Independencia con la Ave. Central. Su piso es de losa de concreto recubierto con losetas de mármol, las cuales están muy sucias, varias de ellas están fracturadas y entre sus juntas podemos apreciar eflorescencias (posibles carbonataciones de las losetas) lo cual es indicativo de humedades ascendentes constantes, cuyo origen podría deberse a un alto nivel

freático del suelo, a la rotura de alguna tubería de agua subterránea o por agua lluvia que ingresa por la parte baja de los vanos exteriores. Tiene muros de mampostería estucados, con un zócalo similar en acabados y patologías al descrito en el Vestíbulo. Los muros presentan manchas de humedades ascendentes y descendentes en sus estucados y eflorescencias, las más notorias localizadas en un sector del muro no revocado, situado en la parte izquierda del ambiente y en el cual podemos observar los mampuestos y unas tuberías metálicas totalmente corroídas empotradadas en ellos. El cielo raso es de madera machihembrada, con molduras inferiores decorativas de madera. Dos vigas dividen el cielo raso y las mismas corren paralelamente a la fachada principal. Por sus características y acabados, las mismas deben ser de perfiles de acero y similares a la encontrada en el Vestíbulo. En la parte posterior del local encontramos una barra de bar, cuyo piso está elevado +/- 0.10 y recubierto con baldosas de granito. La barra está confeccionada con medias paredes de bloques de cemento con sobre de losa de concreto y está recubierta totalmente con baldosas de gres y cerámica. Al costado derecho de la barra encontramos una batería de servicios sanitarios (damas y caballeros), con pisos de concreto recubiertos con baldosas cerámicas, paredes de bloques de cemento repelladas y parcialmente recubiertas con azulejos y cielo raso de paneles de yeso (gypsum board).

Foto #23.-Vista general del Restaurante y de sus acabados generales.

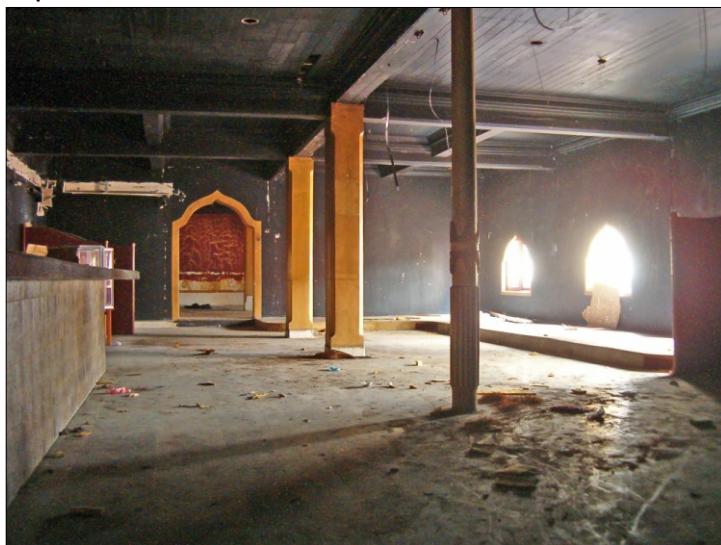
Al final del pasillo ingresamos al área de Discoteca, la cual también tiene acceso exterior desde la Ave. Central. El acabado general de pisos es losa de concreto recubierta de losetas de mármol (muy sucias y varias fracturadas); existe también un sobrepisado en forma de "L" (de +/- 0.20M. de espesor) de concreto terminado a llana, el cual posiblemente tuvo alfombra. Hay muros de mampostería revocados y paredes parciales de bloques de cemento repellados. Existe una barra de bar, de similares características a las descritas en el

Foto #28.-Vista general del área de la Discoteca

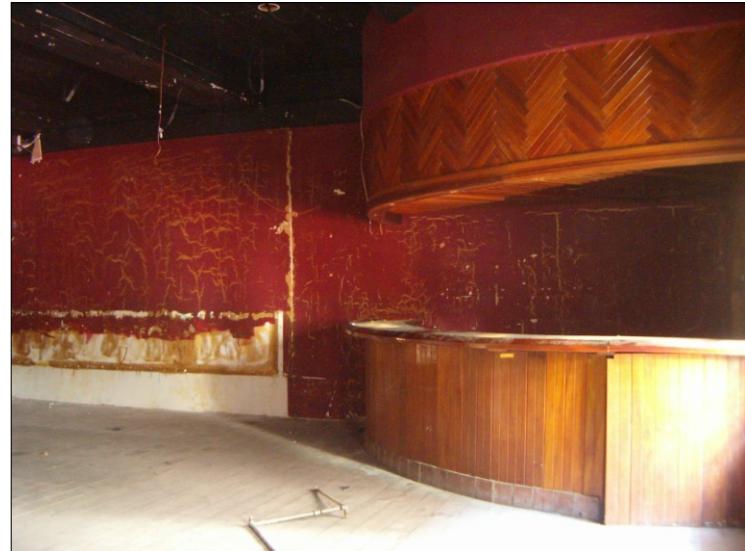
y apoyabrazos de madera. Superiormente está bordeada por una fascia hecha con listones de madera dispuestos en "espina de pescado". Todas las maderas de este bar evidencian ataque de insectos xilófagos. El ambiente presenta suciedades generalizadas en todos sus acabados. Al costado izquierdo del Bar se localizan las oficinas administrativas y un servicio sanitario. El acabado de pisos de las oficinas es similar al descrito, sus paredes son de bloques de cemento repellados y tiene un cielo raso suspendido de paneles de yeso (gypsum board). Los acabados del servicio sanitario son similares a los descritos en la Discoteca. Un pasillo comunica con un área de depósito, el cual tiene piso de concreto rústico, muro de mampostería revocado en su lateral derecho y pared de bloques de cemento repellada en su costado izquierdo. Su cielo raso es de madera machihembrada, severamente atacado por insectos xilófagos. Este depósito tiene comunicación con el Patio #2.

Foto #29.-Vista general del área del Bar

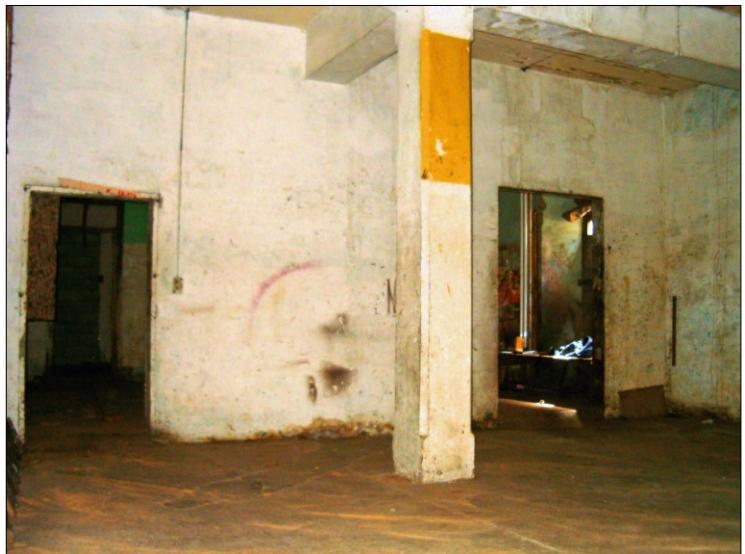
Foto #30.-Vista general del local de Tapicería.

recubrimiento de la losa, dejando las armaduras expuestas. Hay evidencias de galerías de termitas y suciedades generalizadas.

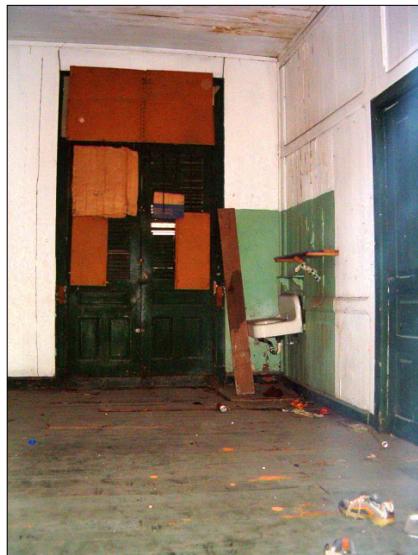
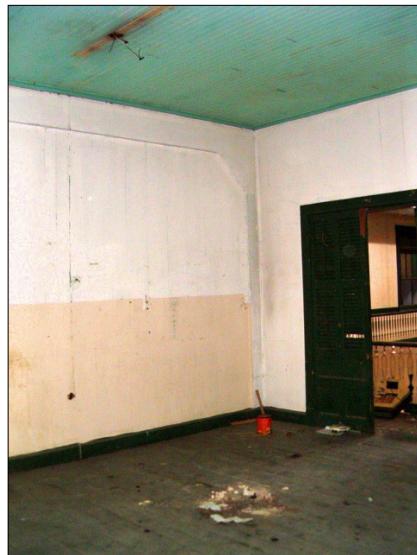
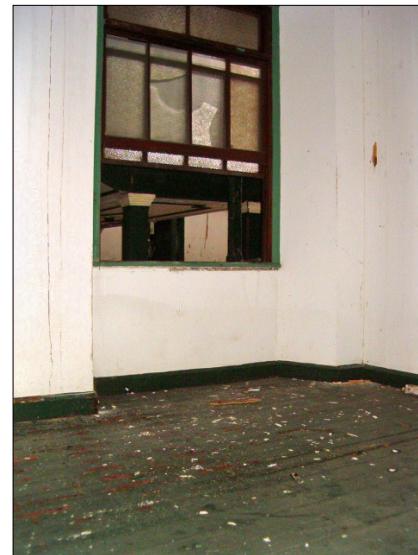
C.2.5.-HABITACIONES HACIA PATIO CUBIERTO: Están localizadas en los laterales derecho, izquierdo y posterior del Patio Cubierto. Las habitaciones ubicadas en la parte posterior también tienen comunicación con el Patio #2. A excepción de una sola habitación del costado izquierdo, ninguna de ellas posee servicio sanitario. Los cerramientos exteriores de las habitaciones del lado derecho, hacia el pasillo, son de muros de mampostería revocados con vanos de ventanas con vidrios translúcidos en marcos de madera (varios de ellos han desaparecido). El resto de los cerramientos hacia los pasillos son de madera machihembrada con puertas de doble hoja y cuyas construcciones y acabados son similares a las descritas en las puertas hacia los balcones de las fachadas exteriores. Los perímetros laterales de todos estos vanos tienen marcos decorativos de madera. Los acabados generales de estos espacios son de pisos, paredes interiores y cielos rasos de madera machihembrada y las patologías encontradas en ellas son muy similares a las descritas en el resto de las habitaciones.

Fotos #54, 55 y 56.-Vistas generales de los ambientes y estados de conservación de las habitaciones localizadas al costado izquierdo, posterior y derecho del patio Cubierto

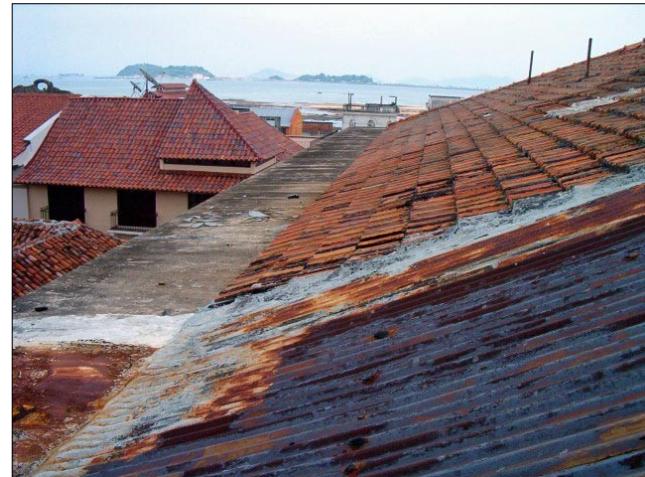
Al interior de la cubierta sobre Calle 4ta. se puede acceder a través de un vano techado ubicado en la azotea. Esta cubierta es a dos aguas, al igual que las de Ave. Central y Plaza de la Independencia y tiene secciones parciales de tejas francesas y de láminas metálicas onduladas sobre correas soportadas por una estructura de pares de madera del tipo “Imperial”. Los pares de madera se apoyan, a su vez, en vigas de madera mediante balcones y virotillos. El interior presenta un gran estado de suciedad general y las piezas de madera de la estructura de soporte están afectadas por pudriciones o ataques de insectos xilófagos. Si bien algunas láminas onduladas han sido reemplazadas en ciertos tramos de las cubiertas, la mayoría presenta quemaduras por insolación, oxidaciones y picaduras por corrosión que permiten las filtraciones hacia los interiores del inmueble.

Foto #70.-Vista general de los materiales en la cubierta hacia Calle 4ta. y de la losa sobre el balcón inferior

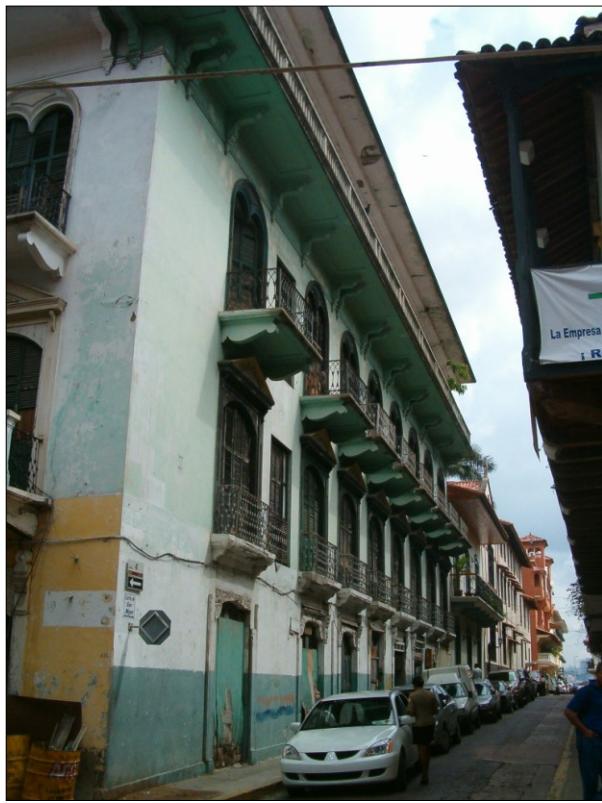
Foto #71.-Vista general de la fachada desde la esquina con la Ave. Central

estados de conservación en general, ya que presentan desprendimientos de los marcos ornamentales, faltantes en sus elementos, suciedades, descascarillamientos de pinturas, fotodegradaciones, pudriciones y están afectadas severamente por el ataque de insectos xilófagos y humedades. Varias de ellas han perdido elementos de sus marcos ornamentales y los restantes han sufrido profundos estragos por la acción de los insectos xilófagos. Los muros de fachada presentan, en general, suciedades, descascarillamientos y lavados

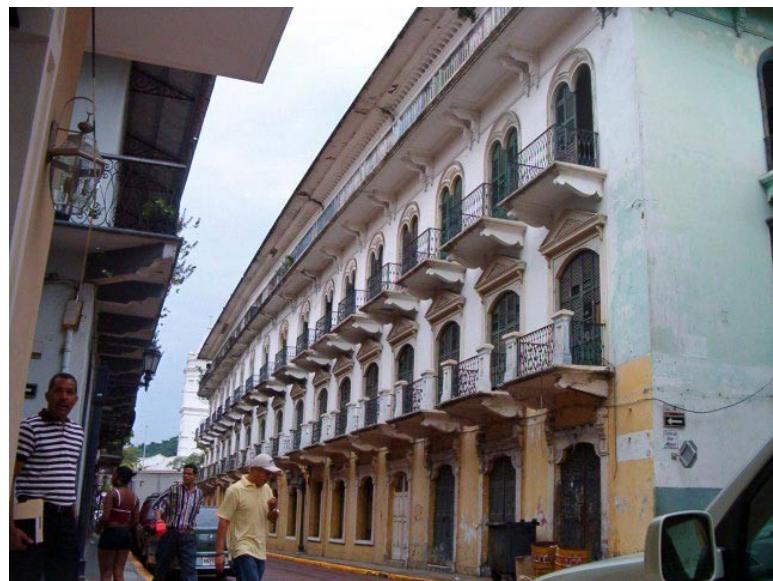
C.5.2.-AVE. CENTRAL: Esta fachada presenta diecisiete (17) vanos en todas sus plantas. La morfología de vanos y balcones es similar a la descrita en Calle 4ta., con una variante en los barandales del balcón corrido del último nivel, ya que a partir del octavo vano, contado desde la esquina que forman Calle 4ta. y Ave. Central y por el resto de la fachada hasta la esquina con Plaza de la Independencia, los barandales son de verjas decorativas de hierro forjado empotradas en la losa. Actualmente, de los 17 vanos en planta baja, uno está sellado, ocho (8) son puertas y ocho (8) son ventanas. Las puertas son de madera de doble batiente, de similar diseño a excepción de una, la cual está protegida por una puerta enrollable. Tres (3) de las ventanas son de doble batiente y tienen vidrios en marcos de madera, tres (3) tienen vidrio integral en marco de madera, una tiene una puerta con verjas de hierro (donde estaba un tanque de gas) y la última está sellada con bloques de cemento. Las seis primeras ventanas están protegidas con puertas enrollables.

Foto #74.-Vista general de la fachada desde la esquina de Calle 4ta. y Ave. Central

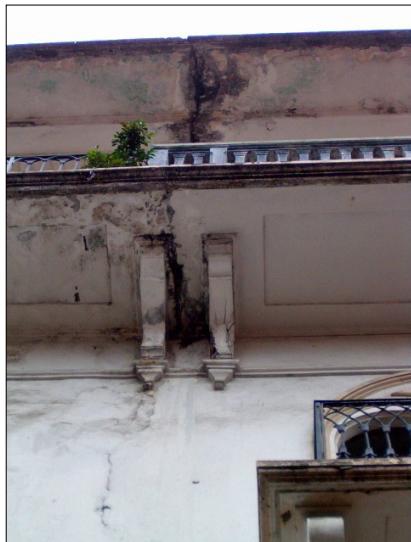
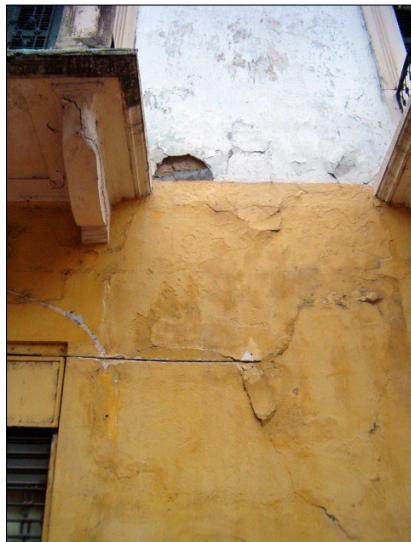
Las patologías sobre los muros y elementos de la fachada son similares a los descritos en Calle

Fotos #75 y 76.-Vistas del empate de losas y cambio de barandales en el balcón del tercer nivel alto y del estado de los revocos.

4ta.; sin embargo, el estado de conservación de las puertas y ventanas es regular. Frente a la fachada hay una luminaria tipo poste decorativo y varias tuberías y cajillas eléctricas. Sobre los dinteles de los primeros siete vanos de la parte izquierda se realizó una ranura mecánicamente, sin ningún fin aparente. En la parte superior de la esquina izquierda de la fachada hay empotradas algunas piezas metálicas, las cuales presentan corrosiones. Aproximadamente a la altura del décimo vano contado desde el lado izquierdo de la fachada, podemos observar una fisura a lo largo del muro y losa superior. Esta fisura puede ser el resultado del empate de mamposterías cuando se efectuó la construcción y remodelación de 1919. Las aceras presentan terminados muy irregulares, producto de varias intervenciones, con una gran cantidad de grietas, humedades y crecimiento de micro vegetación. Una particularidad muy especial de esta fachada es que la misma no corre paralela a la Ave. Central y sus muros presentan un ángulo obtuso hacia la acera.

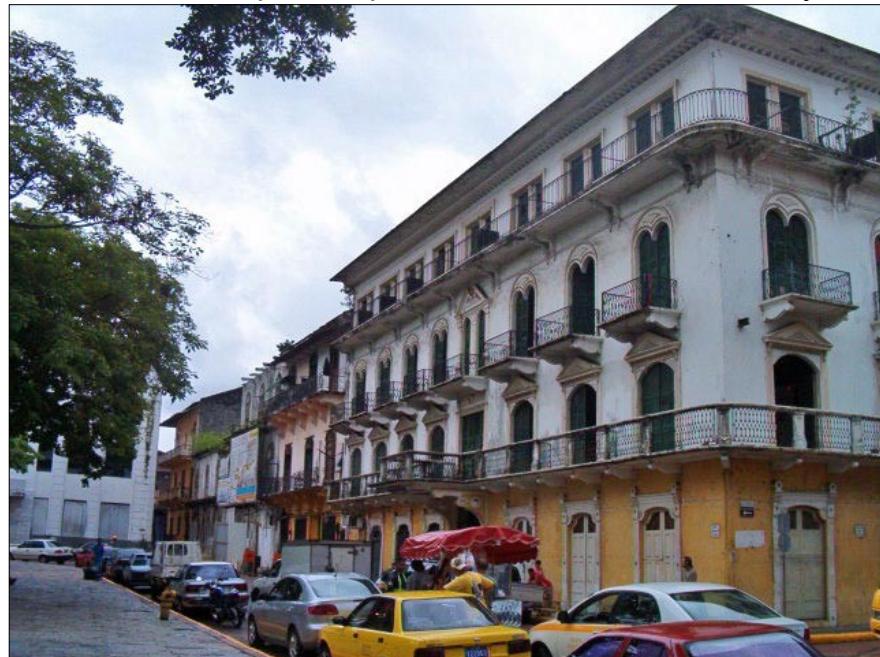
C.5.3.-PLAZA DE LA INDEPENDENCIA: Tiene ocho (8) vanos en todas sus plantas. El quinto vano en planta baja, contado desde la esquina izquierda del inmueble, tiene mayores dimensiones que los demás y es la entrada principal del hotel. Esta entrada está cubierta por una losa de concreto en voladizo soportada por vigas y ménsulas de concreto (este voladizo presenta fracturas y pérdidas importantes de secciones de concreto en todos sus elementos), con piso de entrada (sobre la acera) recubierto con losetas de mármol. Los correspondientes vanos en los niveles superiores también son distintos del resto de la fachada. De los vanos en planta baja, seis (6) son puertas (una de ellas sellada con bloques de cemento) y dos son ventanas. Las tres primeras puertas del lateral derecho son iguales a las encontradas en Ave. Central, mientras que la restante es de madera sólida de una hoja y con una abertura superior en donde se localiza un extracto. La puerta principal es de madera sólida de dos batientes con astragal; cada hoja tiene dos cuerpos inferiores hechos con cuarterones y el superior compuesto de vidrio translúcido y cuarterón de tope. La ferretería y bisagras de esta puerta son de bronce y el vano de la misma está protegido frontalmente por una puerta y verjas de hierro. Las dos ventanas son del tipo francesa, con dos batientes plegables y vidrios translúcidos en marcos de madera protegidas por verjas decorativas de hierro. El estado de conservación de puertas y ventanas es regular.

Foto #77.-Vista de la fachada principal desde la Plaza de la Independencia
