**INFORME TÉCNICO**

**DESCRIPCIÓN DE  
PATOLOGÍAS  
ENCONTRADAS EN LA  
IGLESIA EPISCOPAL  
DE CRISTO A ORILLAS  
DEL MAR**

**CIUDAD DE COLÓN-PROVINCIA DE COLÓN**

**CIUDAD DE PANAMÁ, ABRIL DE 2008**

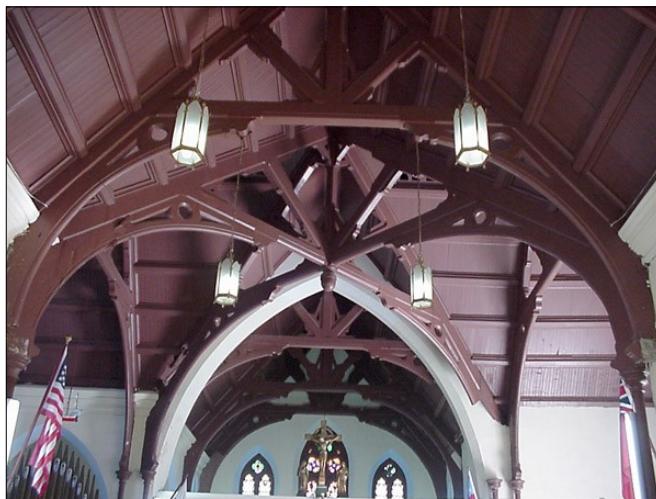
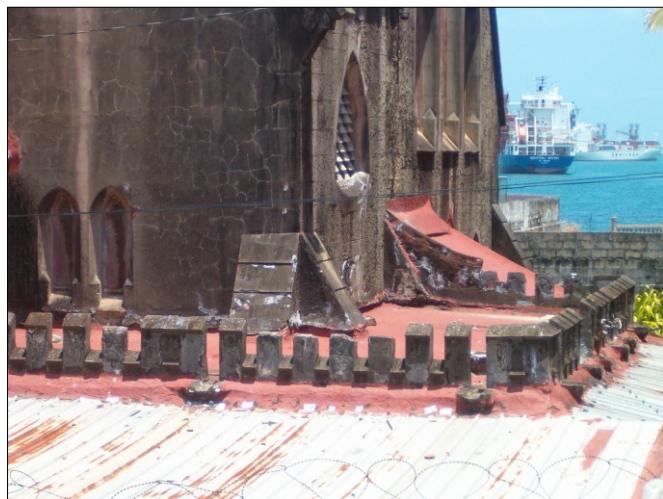
**Fotos #3 y #4:** Vista interior del encuentro entre las cubiertas de la Nave Central y el Crucero. A la derecha se aprecia la losa de concreto sobre la sacristía y su perímetro almenado, en la fachada lateral derecha y posterior.

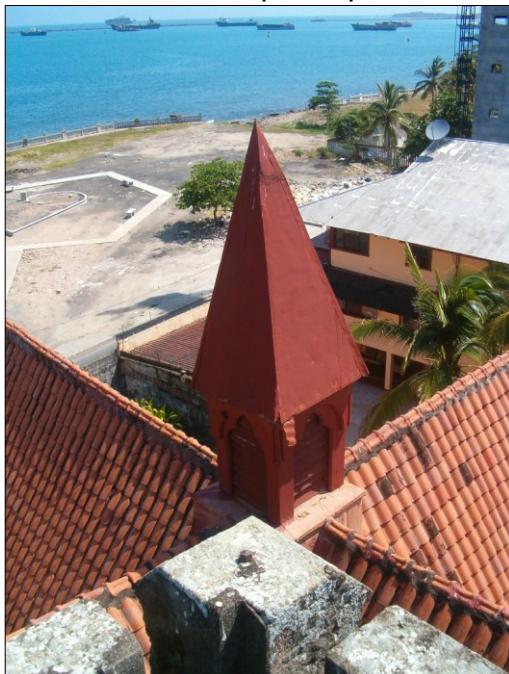
**Foto #5:** Vista general del Chapitel

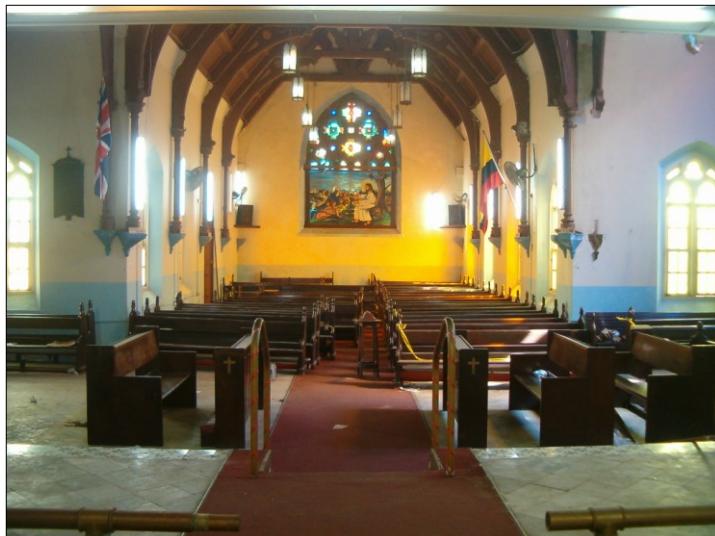
**C.1.1.-NAVE:** Tiene piso de losa de concreto revestida por losetas de mármol a lo largo de su eje central y cubiertas parcialmente por una alfombra. Hay visibles faltantes del mármol en los laterales derecho e izquierdo de la Nave donde se pueden apreciar terminados de concreto rústico.

Al inicio de la Nave se encuentra un hueco circular en el piso, el cual estaba destinado a recibir la pileta de bautismo. Las losetas se encuentran muy sucias, varias de las cuales están rayadas, astilladas, fracturadas y con pérdidas de lechada entre ellas. En algunos sectores del piso se pueden evidenciar humedades ascendentes, reflejadas por manchas y la presencia de sales cristalizadas (eflorescencias). Los muros son de mampostería revocados con morteros de cal, con vanos en sus

**Foto #6:** Vista General de la Nave y parcial del Crucero del Templo

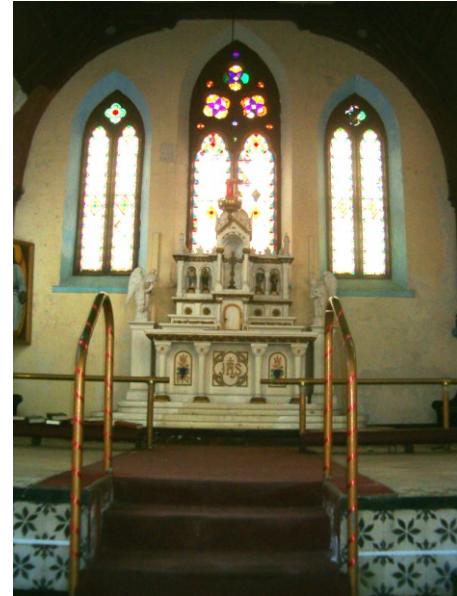
**C.1.3.-PRESBITERIO:** Está elevado unos 0.55M del nivel del Crucero y se accede a él a través de tres peldaños. Tiene un zócalo revestido con baldosas de pasta de cemento y su piso tiene acabado de losetas de mármol enmarcadas, frontalmente, con una cenefa de baldosas de pasta de cemento, parcialmente recubiertas con una alfombra. Aquí se localiza el Altar Mayor, elaborado con piezas de madera y yeso. Desde este ambiente se tiene acceso directo hacia la torre-campanario, el Crucero, la antigua “**Oficina del Pastor**” y la Sacristía. El frente del Presbiterio está enmarcado por sendas columnas de mampostería que soportan un arco ojival. Ambas columnas están unidas por una viga horizontal de concreto armado que se encuentra por debajo del arranque del arco. Los acabados generales del Presbiterio, además de los mencionados, son similares a los descritos en la Nave y Crucero. Está limitado en sus costados por muros de mampostería revocados con morteros de cal, cada uno con 4 vanos en forma ojival, la gran mayoría cubiertos con bloques decorativos de cemento y el resto con mallas de acero. Su muro testero tiene tres vanos ojivales, cubiertos con vitrales enmarcados en tracerías de formas ojivales, de cuatrilóficos y lobulares.

**Foto #18:** Vista general del Presbiterio y del Altar Mayor

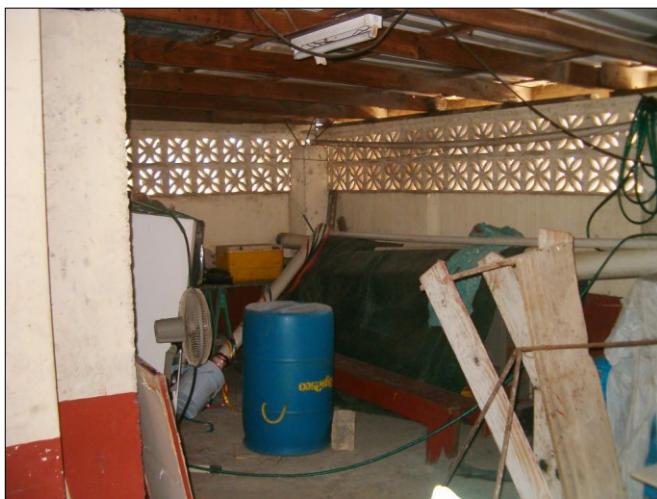
**Foto #45:** Vista general del Depósito y sus acabados

machihembradas. Desde este ambiente se puede acceder al interior de la torre-campanario, cuyo vano está clausurado actualmente. Los daños están referidos a las humedades provenientes de los daños en la cubierta y el ataque de insectos xilófagos a los elementos de madera. Hay una gran cantidad de suciedad en el ambiente. Actualmente se está utilizando como depósito de materiales variados.

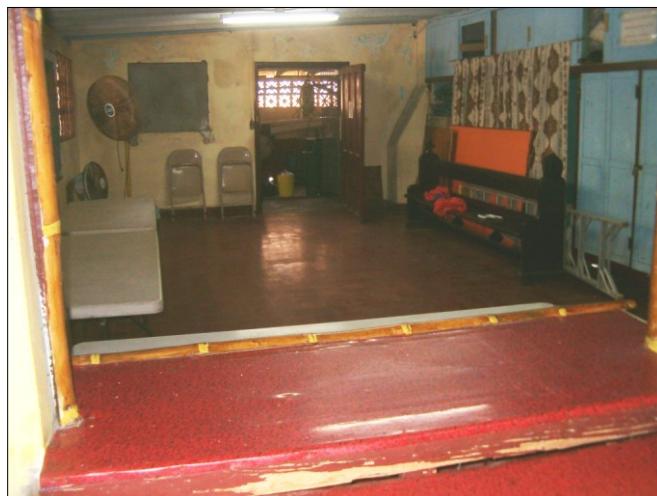
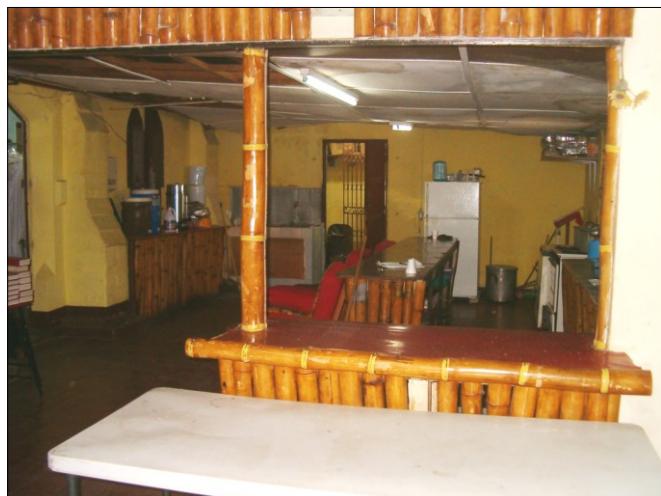
**Fotos #46 y 47:** Vistas generales del área del comedor y de la cocina en Cooper's Hall

bloques ornamentales de cemento y protegidas por verjas de hierro, cielos rasos de tablillas de madera machihembrada (comedor) y de láminas de celotex sobre guías de madera (cocina). Su estructura de cubierta es de láminas metálicas soportadas por correas y viguetas de madera. Los daños encontrados están referidos a la presencia de humedades en las paredes, deterioro de las láminas de celotex (pérdidas de varias de ellas y pudriciones en las restantes) debido a filtraciones provenientes de la cubierta y ataque de insectos xilófagos y pudriciones en los elementos de madera en general (correas, machihembrado, viguetas). Pudimos detectar un extintor contra incendios, el cual está descargado.
