MEMORIA DESCRIPTIVA

**LEVANTAMIENTO
ARQUITECTÓNICO
DE PLANTA
TRITURADORA DE
PIEDRA,
LOCALIZADA EN EL
SECTOR DE COCOLÍ,
TERCER JUEGO DE
ESCLUSAS,
DISTRITO DE
ARRAIJÁN**

**DOMINGO VARELA R.
ARQUITECTO RESTAURADOR**

CIUDAD DE PANAMÁ, MARZO DE 2010

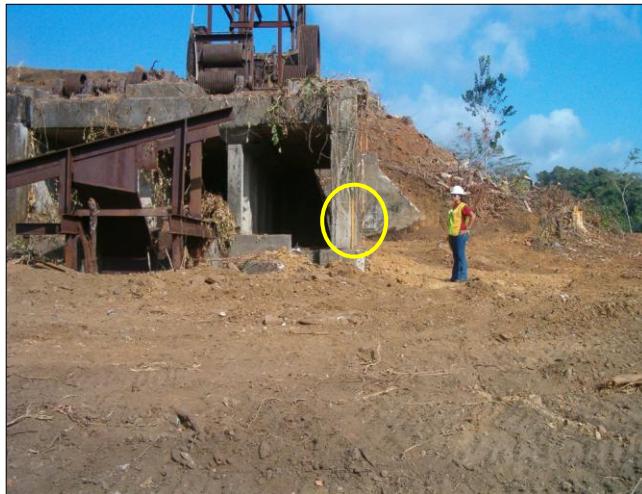
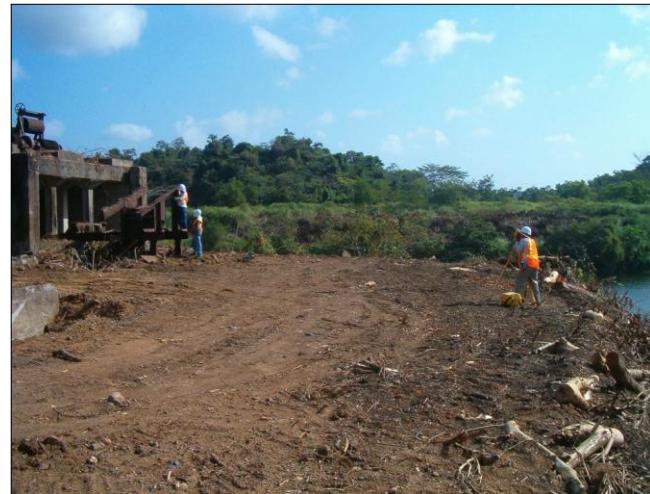
Fotografías #8 y #9: A la izquierda se puede apreciar la escala de 1.00 m utilizada en las fotografías tomadas a fin de realizar los escalamientos necesarios. La imagen de la derecha muestra las labores del levantamiento de agrimensura mediante una estación láser.
